Boom Effect Analyse

Hooghei II Zegge

Definitief

Ruimte voor Ruimte cv

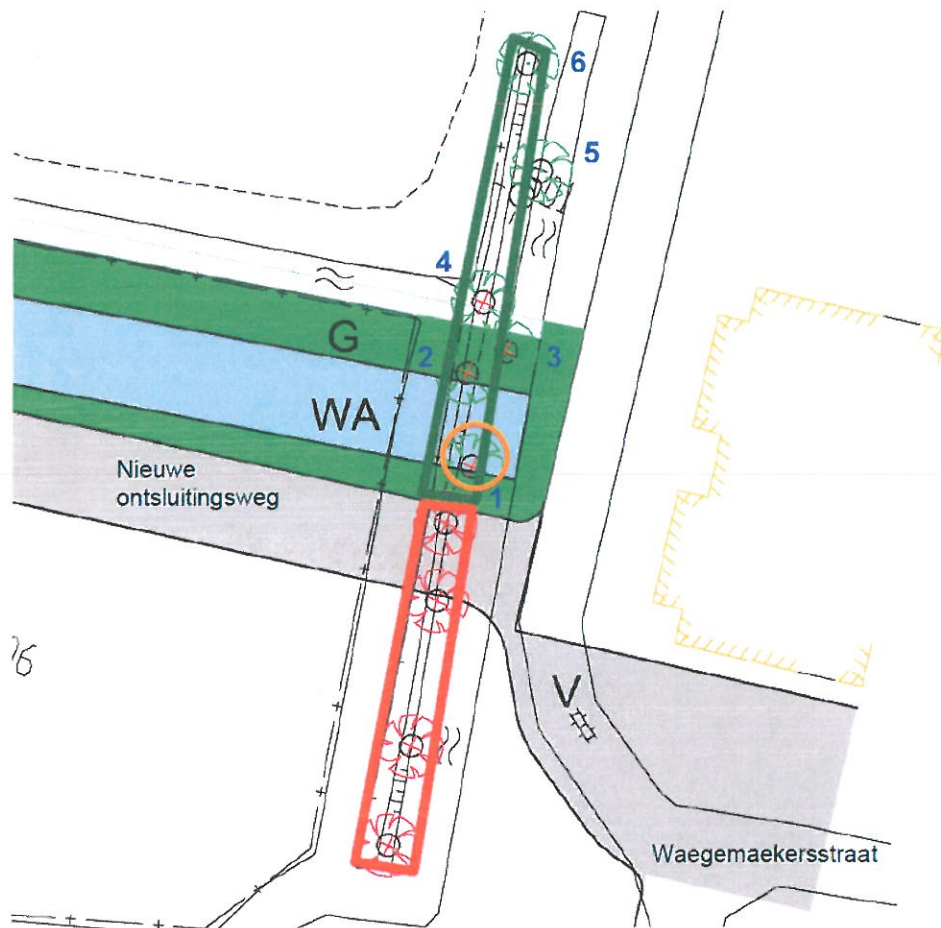
Figuur 5.1 Bomen met boomnummers

De bomen in het rode kader zijn reeds verwijderd ten behoeve van de nieuwe ontsluitingsweg. Boom 1 t/m 6 zijn individueel beoordeeld.
