Bomen Effect Analyse "Beukenhof" Wijbosch

april 2015

Naar aanleiding van de bouwplannen "Beukenhof" van Abeco bedrijven is Detiger Bos- & Boomverzorging gevraagd hier een Boom Effect Analyse voor uit te werken.

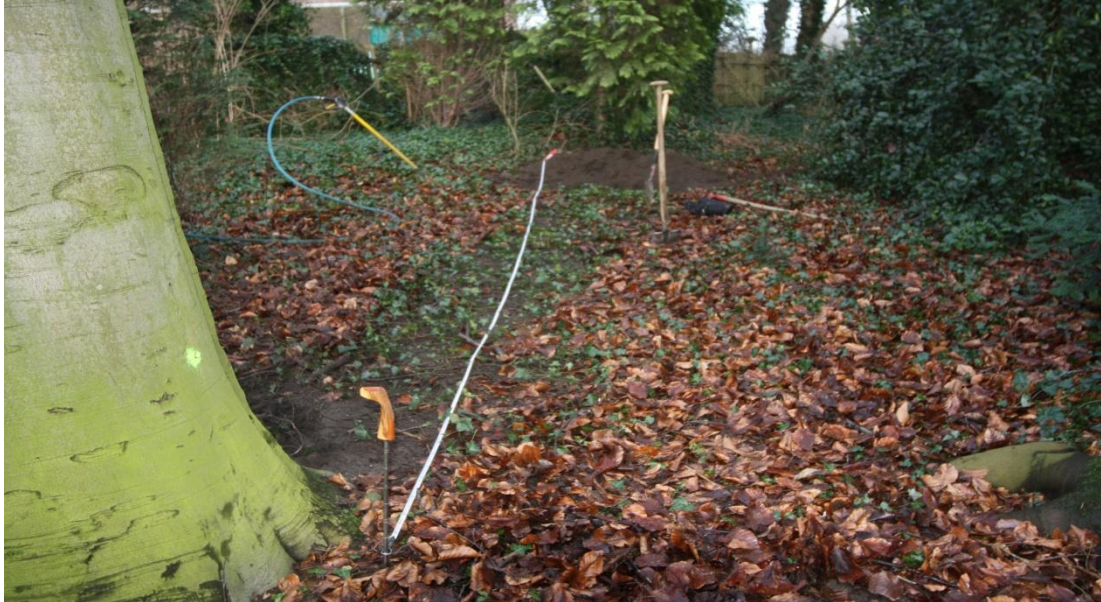
Daarom hebben we juist deze bomen onderzocht. De conditie is volgens Roloff klasse 1, behorend bij deze leeftijd. De bomen worden geschat op ca. 60 jaar. Sommige takken neigen naar een verstoorde lengte - diameter verhouding maar dat is met snoei eenvoudig op te lossen.

Op dit moment is de primaire groeiplaats, met een diameter van ca 24 meter van een optimale verdichting; tussen 1 en 2 kp. Er zijn voedselwortels tot 1 cm diameter gevonden op 30 cm onder maaiveld, 6 meter buiten de kroon diameter; de secundaire groeiplaats. De doorlatendheid en aerobe gesteldheid zijn hier dus ook goed. Het is duidelijk dat hier al jaren niets is gebeurd; de bomen en hun groeiplaats zijn bijna optimaal. Het blad is hier al jaren niet opgeruimd, wat het bodemleven goed heeft gedaan en erg positief is voor het humificatie proces.

De primaire groeiplaats levert zo'n 430 m³ aan doorwortelbare ruimte. Door contact met het grondwater zou dit voor drie bomen voldoende moeten zijn voor de komende 70 jaar, mits de organische kringloop niet wordt onderbroken

De hoge grondwaterstand heeft gezorgd voor voldoende vocht, ook in droge zomers. Bij onveranderende omstandigheden is de levensverwachting van deze bomen meer dan 200 jaar!

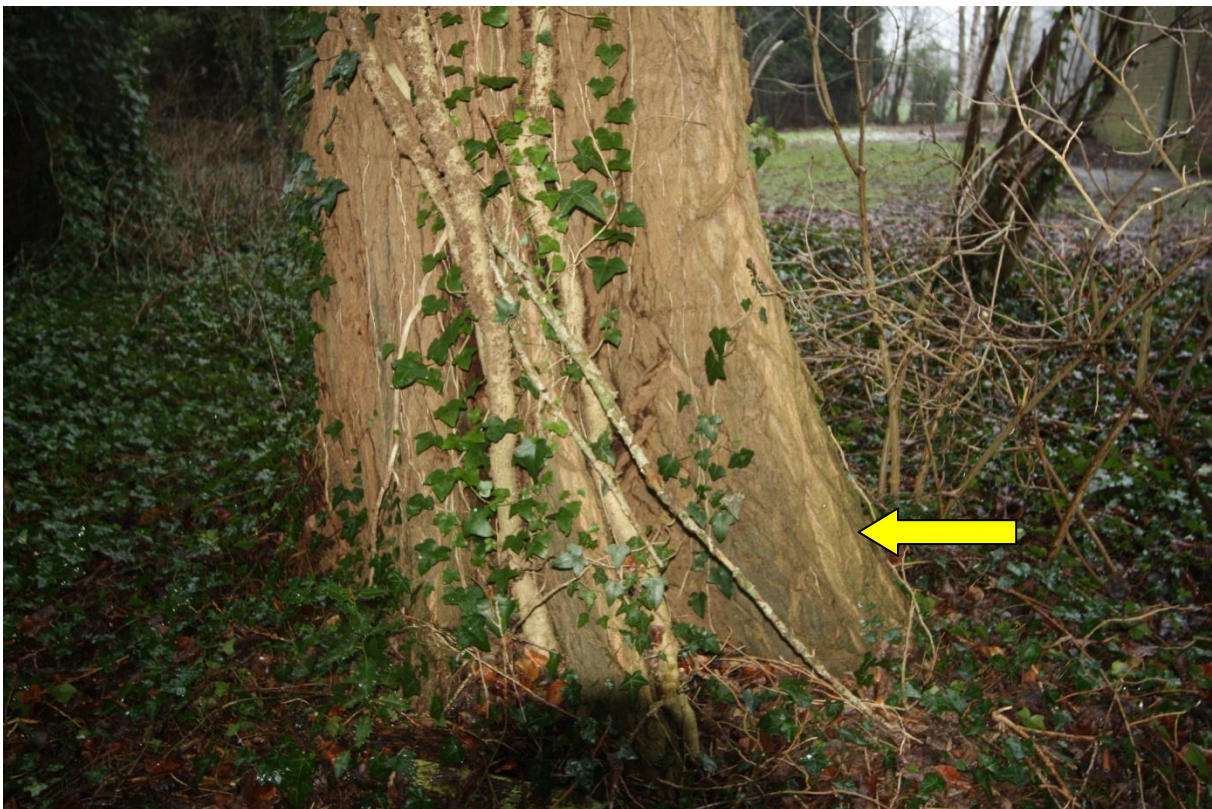
Bijlage2: foto's Populieren

De gele blokpijlen wijzen naar de plankwortels. In een verder gevorderd stadium zullen de plankwortels het enige gezonde hout zijn. De stam is dan verrot en de boom staat voornamelijk op deze plankwortels.
