# *Bomenbeschermingsplan*

## **Hoevenstraat 4 Someren**

## Boom Effect Analyse zomereik Hoevenstraat 4 Someren

## Boom Effect Analyse Boomhazelaar en Zomereik Hoevenstraat 4 te Someren (Deel 2)

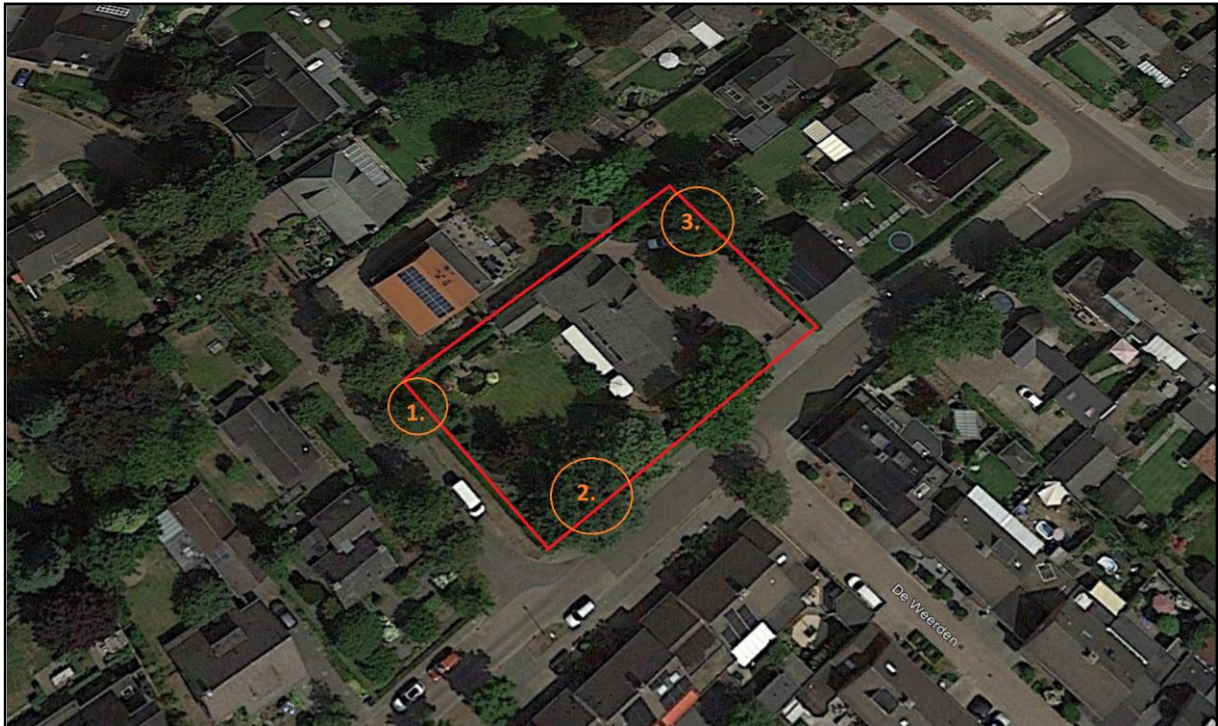
Fig.1 Overzicht plangebied Hoevenstraat 4 (rood omlijnd) en te behouden bomen (oranje omcirkeld).  
*Bron: Google earth.*

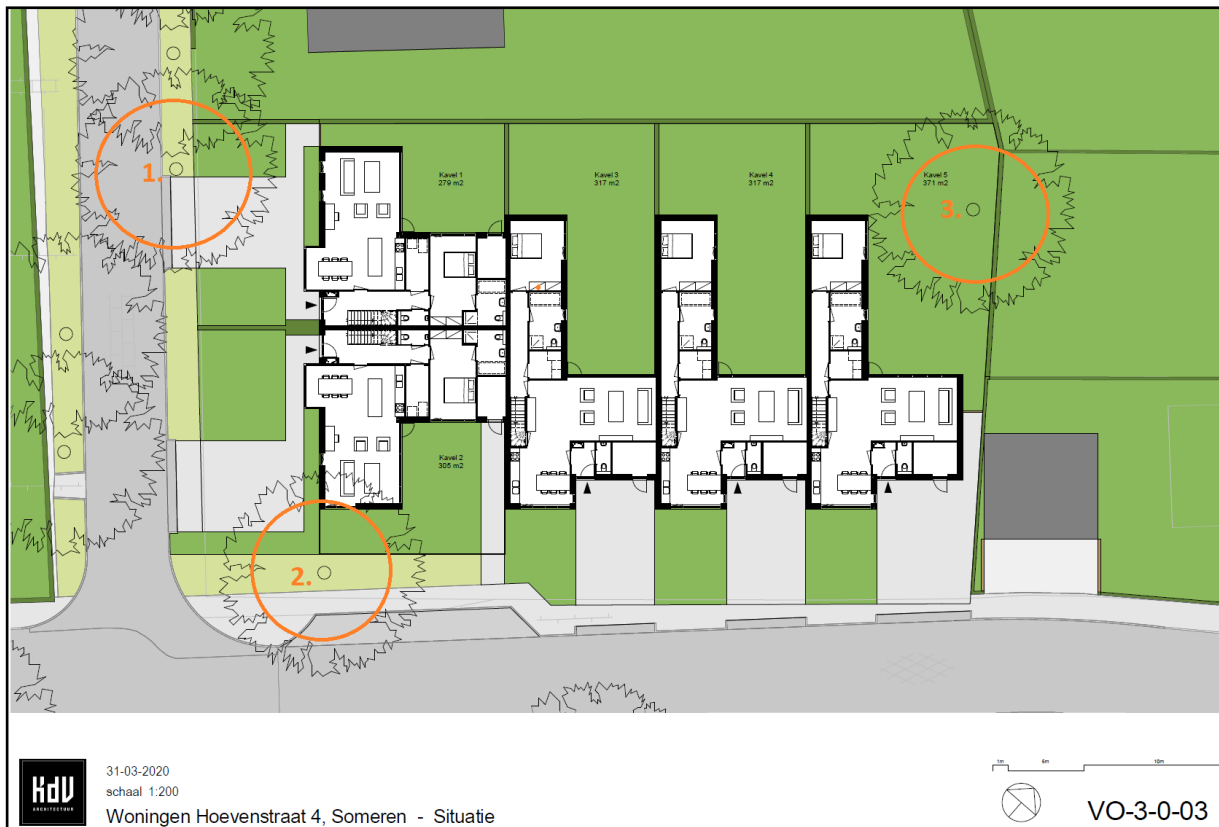
Fig.2 Situatieschets beoogde ontwikkeling Hoevenstraat 4 te Someren en te behouden bomen genummerd in oranje. *Bron: Van Bree BV.*

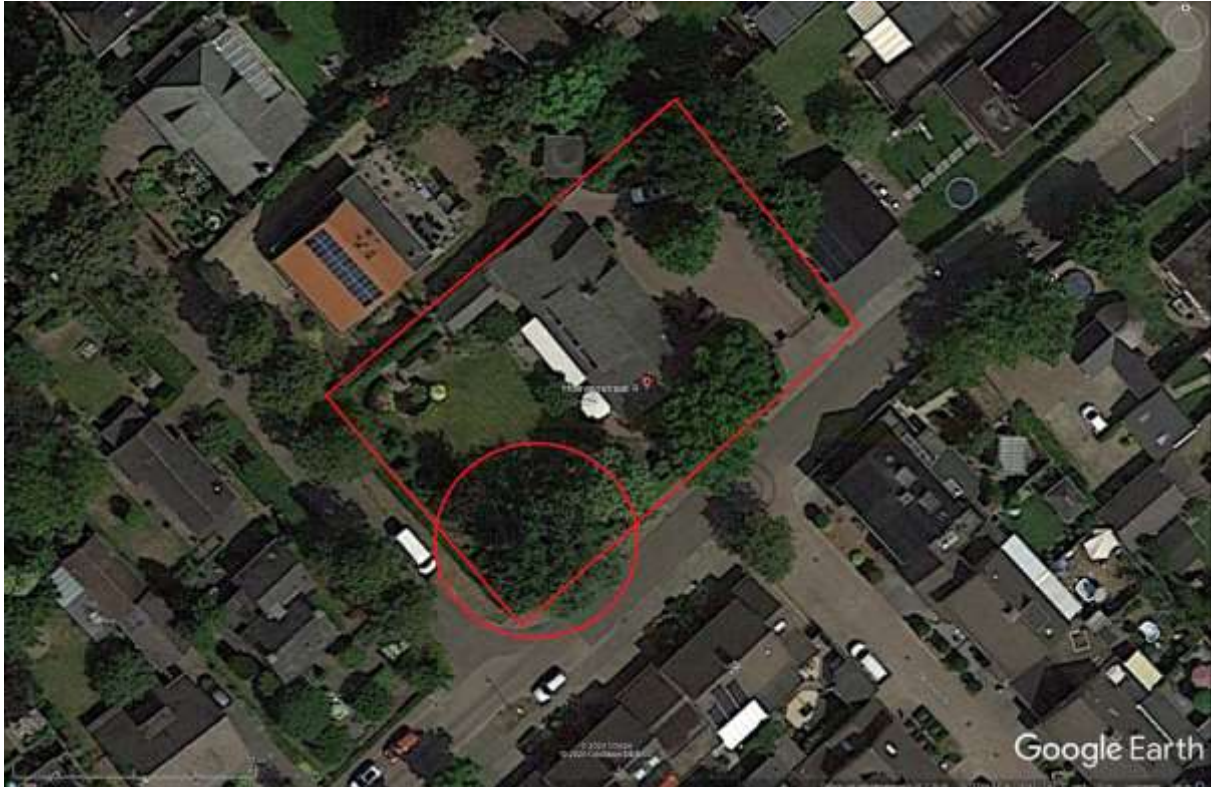
Figuur 1. Satelliet omtrek plangebied en zomereik.

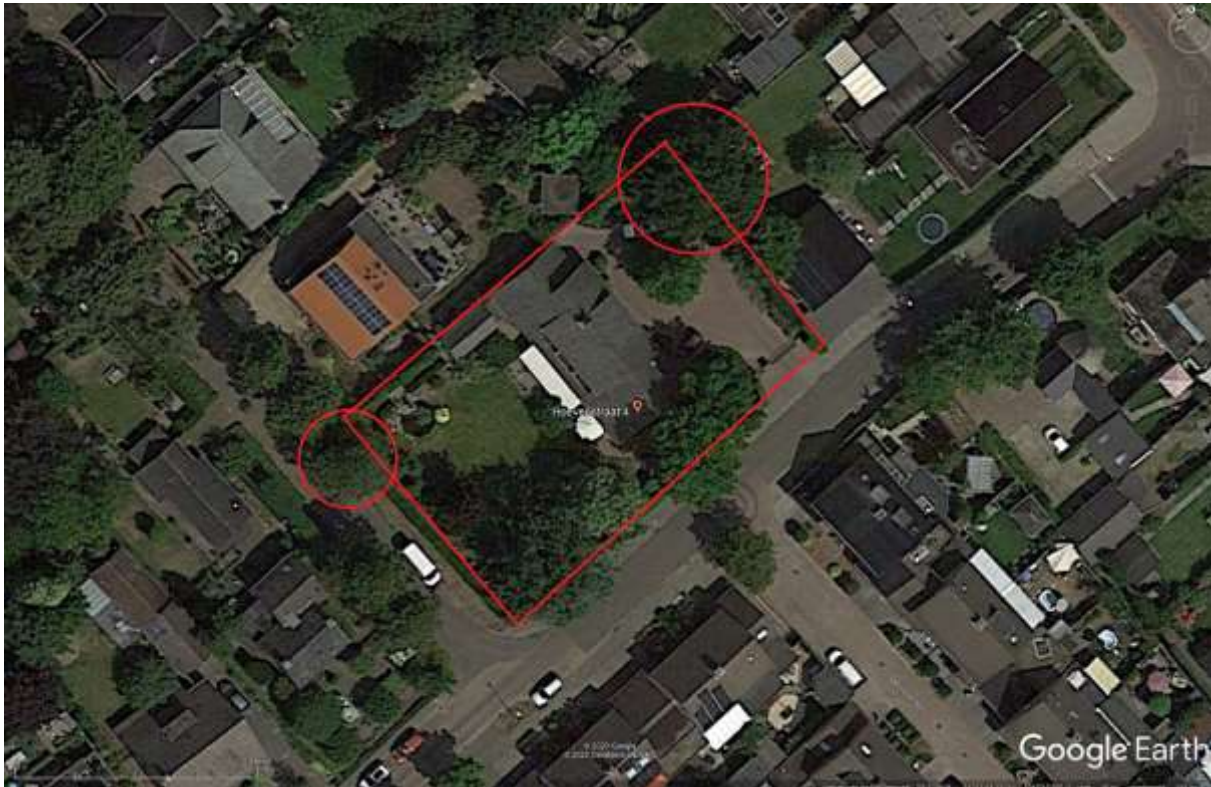
Figuur 1. Satelliet omtrek plangebied en zomereik.

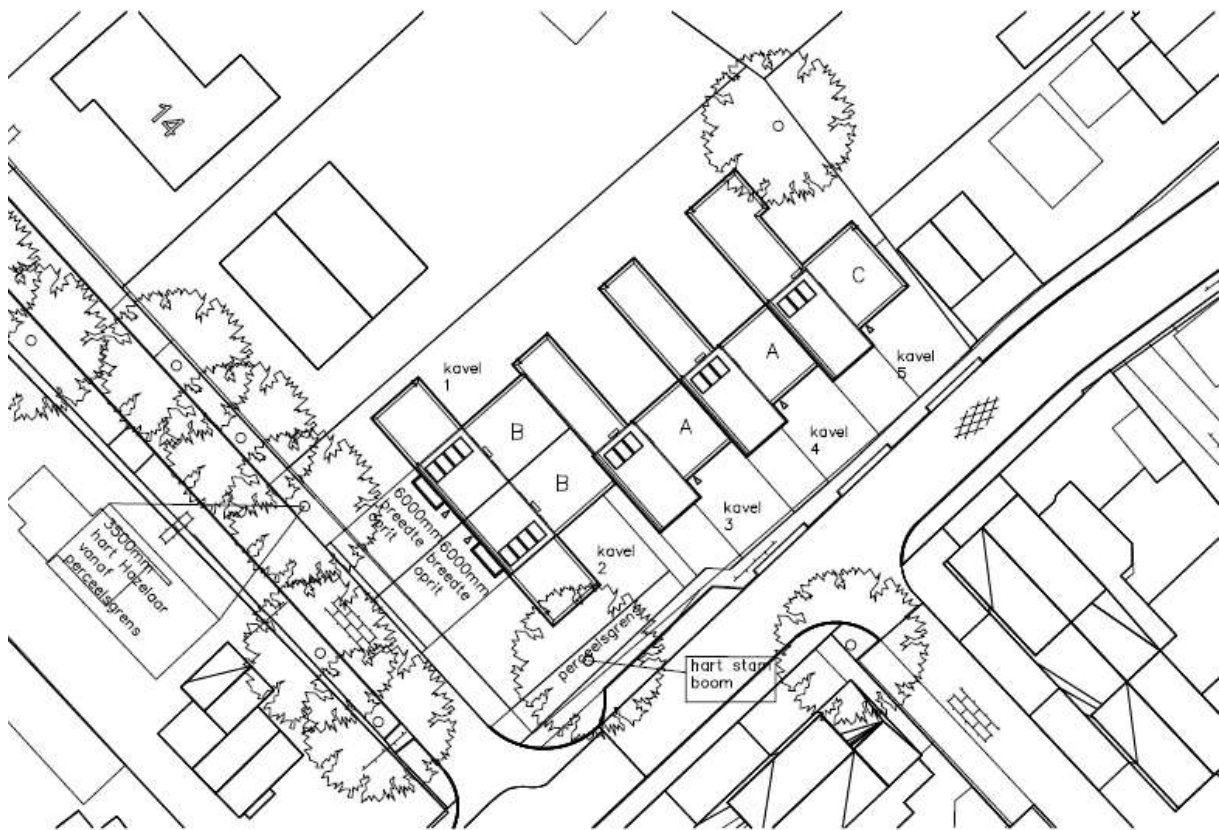
Figuur 2. Standplaats bomen ten opzichte van de geplande bebouwing

Deze BEA heeft betrekking op de boomhazelaar (*Corylus colurna*) links op de kaart en de zomereik (*Quercus robur*) rechtsboven op de kaart (zie figuur 2). De zomereik staat vlak tegen de erfgrens op een standplaats in de hoek ten noorden van de tuin omgeven door struiken van laurier (*Prunus laurocerasus*) en klimop (*Hedera helix*) en een conifeerhaag. De boomhazelaar staat in de berm van de openbare weg en is deel van een aantal laanbomen op Ter Craene. Het is zeer gewenst dat deze bomen duurzaam behouden blijven in het nieuwe plan. Volgens de voorgenomen ontwikkelingen komt de fundering met daarop de bebouwing op 50 centimeter diepte en op 3 meter hoogte boven het maaiveld, ruimschoots van de kroon en de beworteling van beide bomen af.
