Bomeneffectanalyse

175 bomen  
Clarissenhof  
Tilburg

Onze referentie: 145776

Project 145776-III v1.0  
9 juli 2014

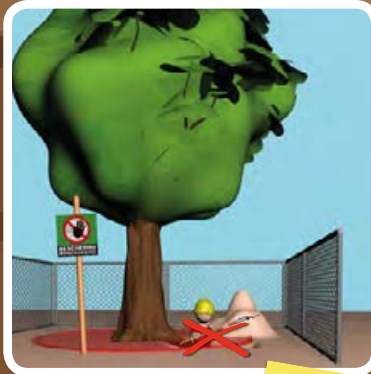
Graven leidt tot wortelschade. Moet er toch worden gegraven? Dan mag dit uitsluitend na overleg met of onder toezicht van een boomtechnisch toezichthouder.

### Geen graafwerk binnen de beschermde zone

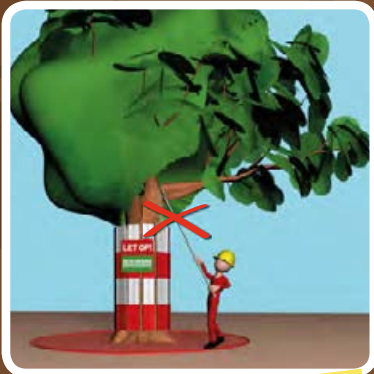
Takken of wortels dikker dan 5 cm mogen alleen door een boomverzorger met het certificaat 'European Tree Worker' worden verwijderd.

### Verwijder zelf geen dikke takken of wortels

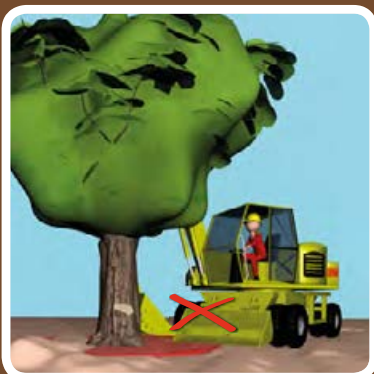
Rijden over de groeiplaats van een boom zorgt voor verdichting van de bodem. Hierdoor ontstaat bijvoorbeeld zuurstofgebrek en sterven wortels af. Ook door laden en lossen en bij hijswerk kunnen bomen beschadigd raken.

### Geen voertuigbewegingen binnen de beschermde zone

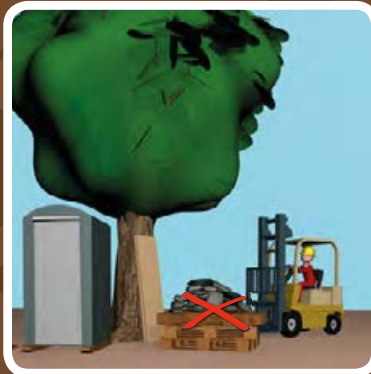
Bouwmaterialen en grondopslag zorgen voor verdichting van de bodem. Hierdoor ontstaat zuurstofgebrek voor de wortels en sterven deze af. Loos daarom ook geen afval- of spoelwater bij bomen.

### Gebruik de ruimte onder een boom niet voor materiaalopslag

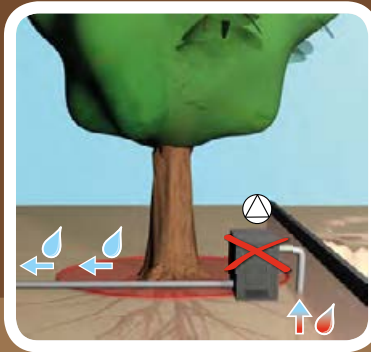
Bronneren in het groeiseizoen kan ernstige schade toebrengen aan bomen. Is bronneren toch nodig? Laat dan het bodemvocht rond de beworteling, de grondwaterstandverandering en neerslag monitoren. Ga niet zelf ongestuurd water geven! Teveel water leidt tot onherstelbare wortelschade.

### Voorkom bronneren in het groeiseizoen
