Bomen Effect Analyse Beuk en overige bomen Sacramentskerk te Tilburg

8 oktober 2015

20151017

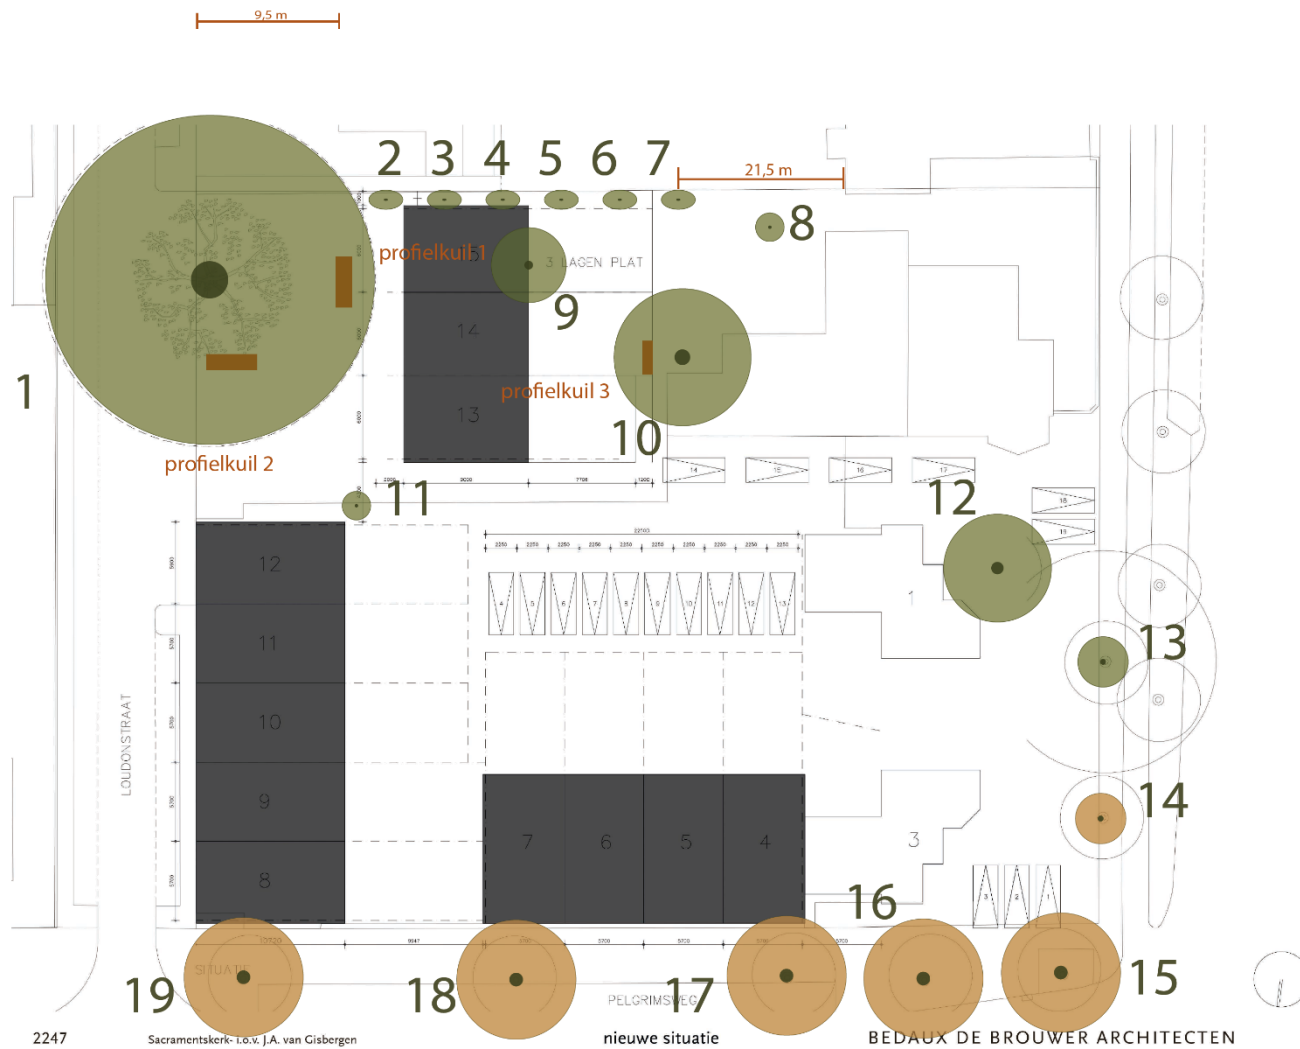
Bijlage 1. Overzichtskaart

Bomen 1 t/m 6, 9, 11 en 12 staan op het perceel van het plan Sacramentskerk

Bomen 7, 8 en 10 staan op het perceel van de voormalige pastorie
