## BOMEN EFFECT ANALYSE

**Uitrit Lidl, Bosscheweg  
Tilburg**

Rapportnummer: 200128  
Datum: 14-07-2020

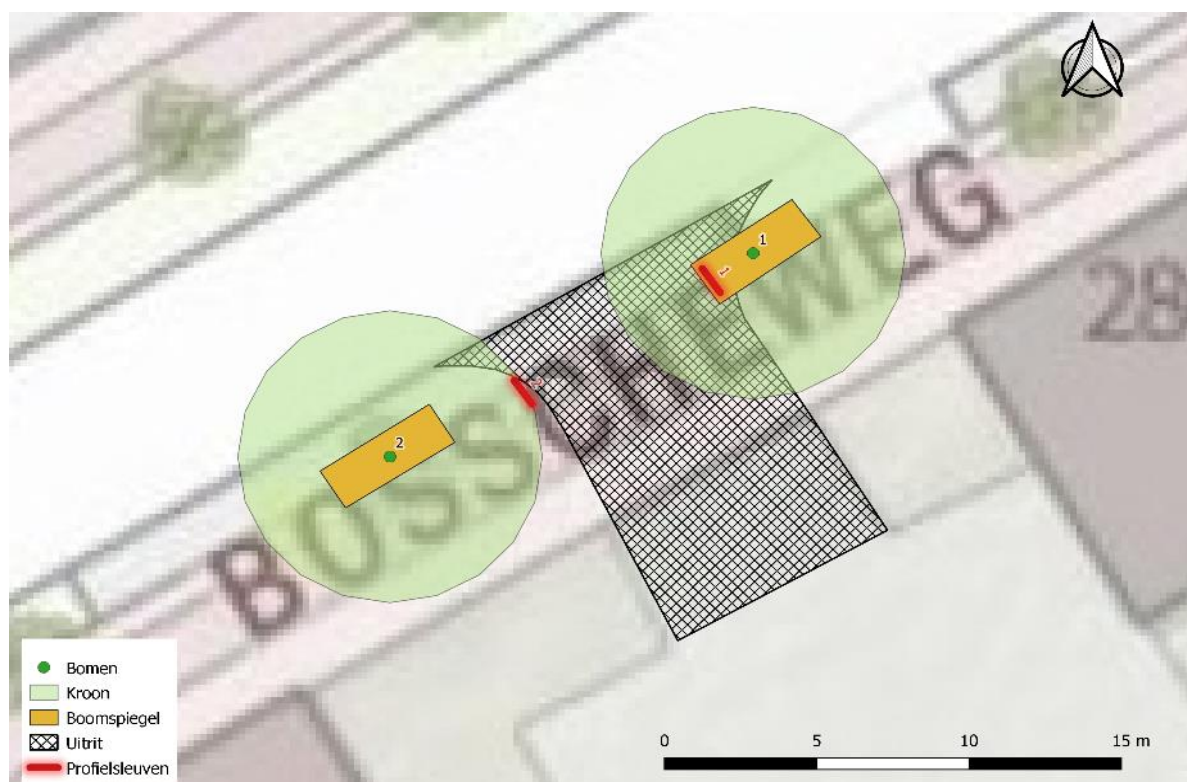
Afbeelding 4. Schematische weergave plangebied.

In afbeelding 4 zijn de geplande activiteiten schematisch afgebeeld. Naast de kwaliteit van de bomen zijn ook verschillende kenmerken van de groeiplaatsen onderzocht. Het betreft halfwas bomen die de definitieve boomhoogte en kroonprojectie nog niet hebben bereikt. De bomen staan in de verharding en hebben een relatief kleine boomspegel van 6 m<sup>2</sup>. De verharding bestaat uit stoeptegels aan de ene kant en asfalt aan de andere kant. De stoeptegels hebben open voegen zodat regenwater nog voldoende kan doordringen, het asfalt laat geen regenwater door en het water zal hier rechtstreeks naar de riolering worden geleid. De bomen hebben weinig goed doorwortelbare grond tot hun beschikking. Er is een kleine boomspegel aanwezig zonder strooisel laag.
