**Fietstunnel Stappegoor,  
Tilburg**  
*Gemeente Tilburg*

## **Bomen Effect Analyse**

STATUS RAPPORT

Definitief  
**25-4-2019**

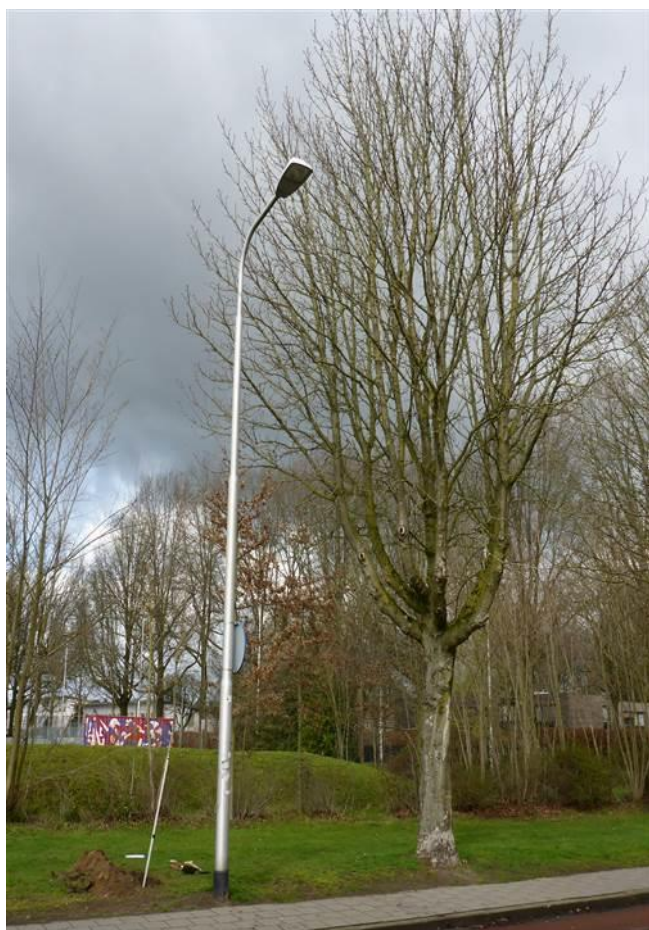
Afbeelding 14: profielkuil 1 t.o.v. boom 40640.

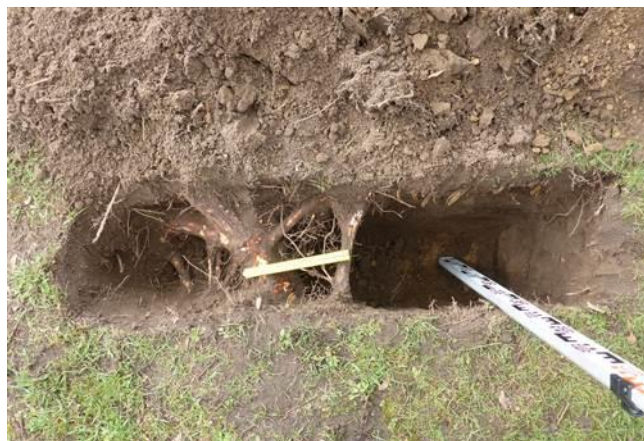
| DIEPTE | OMSCHRIJVING | BEVINDINGEN |
|---|---|---|
| 30 – 60 | Matig humeus, matig fijn zand | extensieve haarbeworteling |
| 60 – 70 | Humusarm, matig fijn zand | extensieve haarbeworteling |

Afbeelding 13: overzicht profielkuil 1.

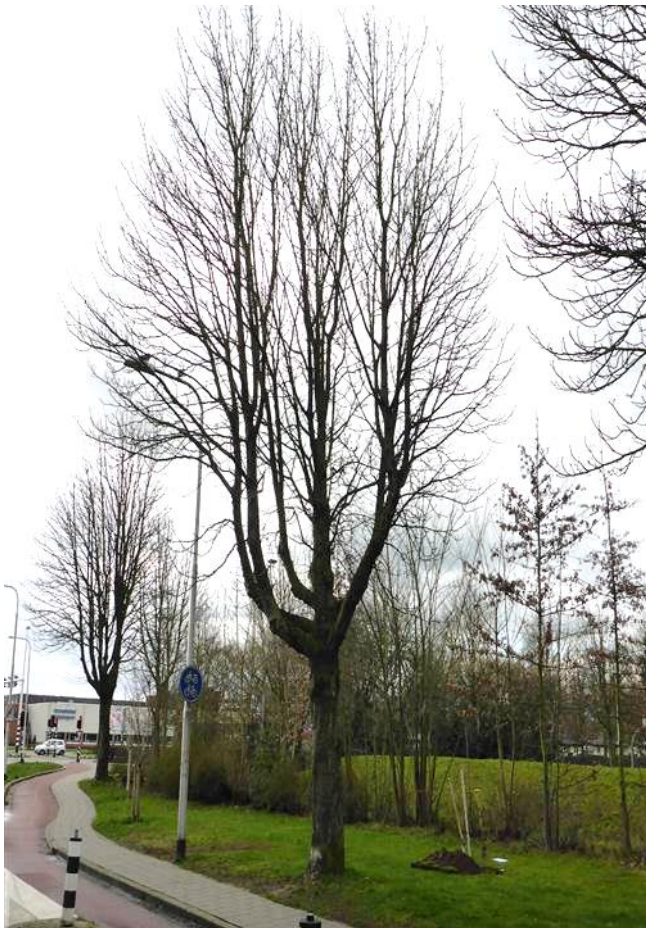
Afbeelding 17: profielkuil 2 t.o.v. boom 40640.

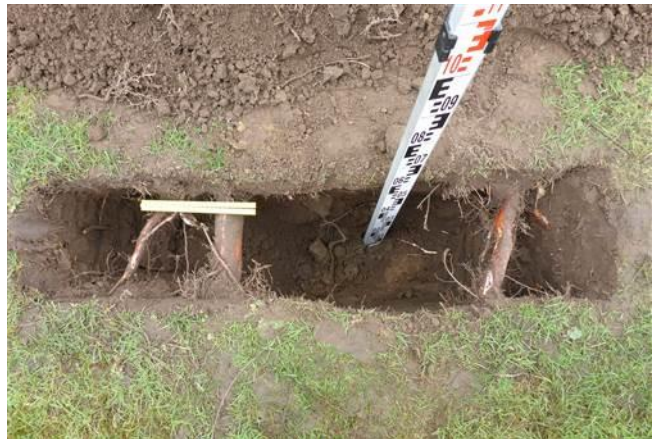
| DIEPTE | OMSCHRIJVING | BEVINDINGEN |
|---|---|---|
| 20 – 60 | Matig humeus, matig fijn zand | extensieve haarbeworteling, intensievere beworteling op overgang naar onderliggende laag |
| 60 - 70 | Humusarm, matig fijn zand | extensieve haarbeworteling |

Afbeelding 16: overzicht profielkuil 2.

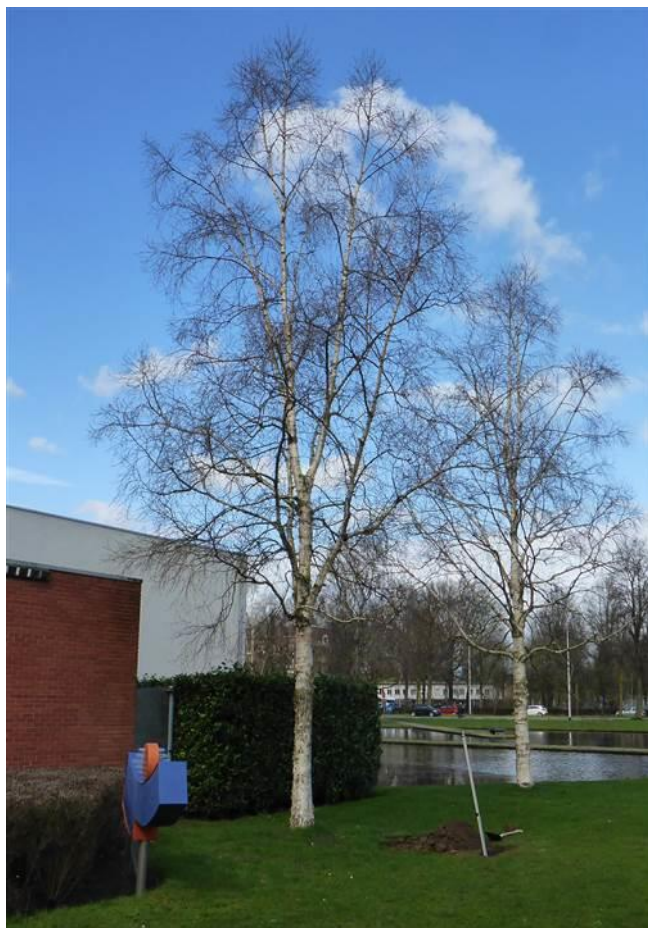
Afbeelding 20: profielkuil 3 t.o.v. boom 103998.

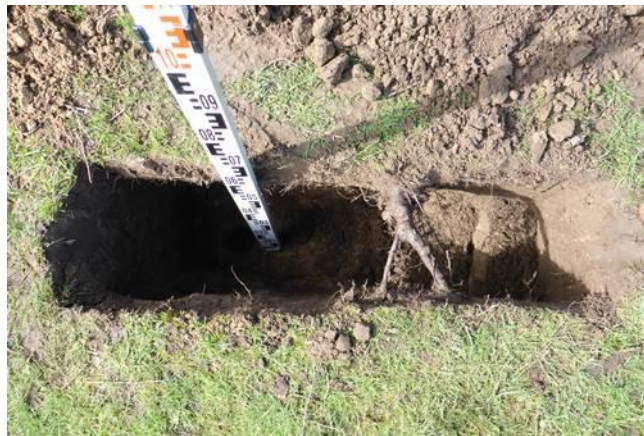
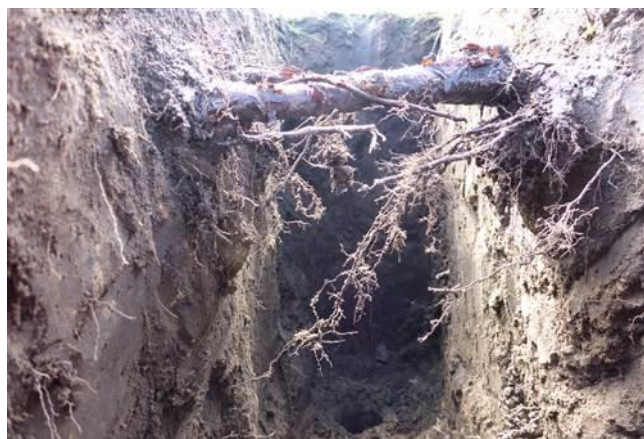
| DIEPTE | OMSCHRIJVING | BEVINDINGEN |
|---|---|---|
| 0 – 60 | Matig humeus, matig fijn zand | Matig intensieve haarbeworteling, 1 wortel ø 2 cm |
| 60 – 70 | Humusarm, matig fijn zand | Extensieve haarbeworteling |

Afbeelding 19: overzicht profielkuil 3.

Afbeelding 21: detail profielkuil 3.

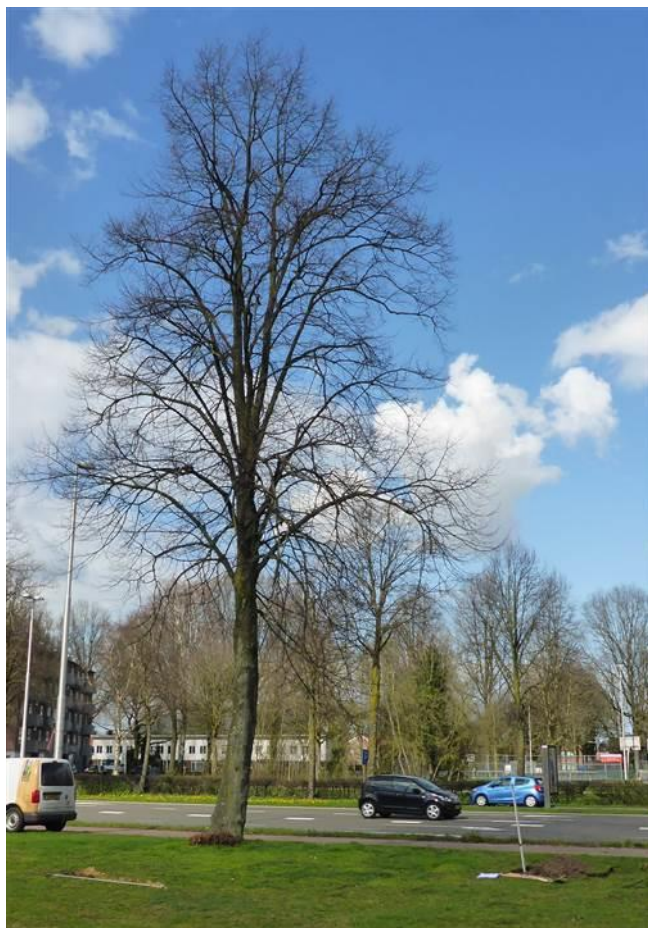
Afbeelding 23: profielkuil 4 t.o.v. boom 71595.

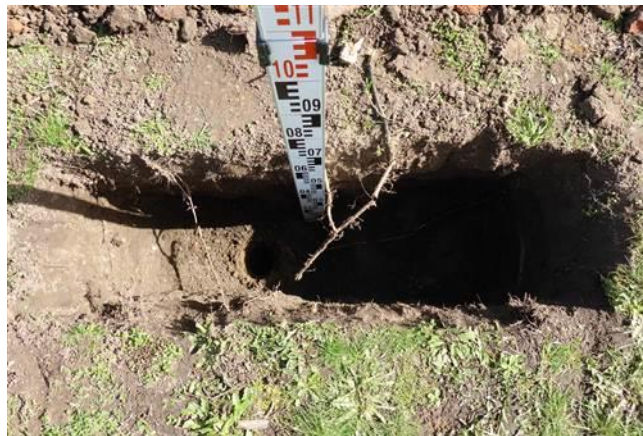
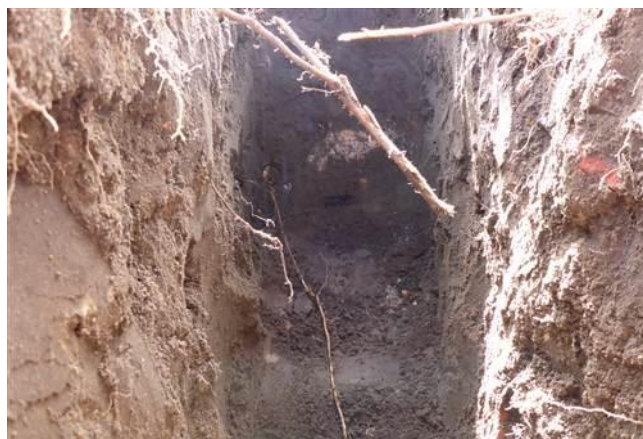
| DIEPTE | OMSCHRIJVING | BEVINDINGEN |
|---|---|---|
| 0 – 60 | Matig humeus, matig fijn zand | Matig intensieve beworteling, puinhoudend |
| 60 – 70 | Humusarm, matig fijn zand | Extensieve beworteling |

Afbeelding 22: overzicht profielkuil 4.

Afbeelding 24: detail profielkuil 4.

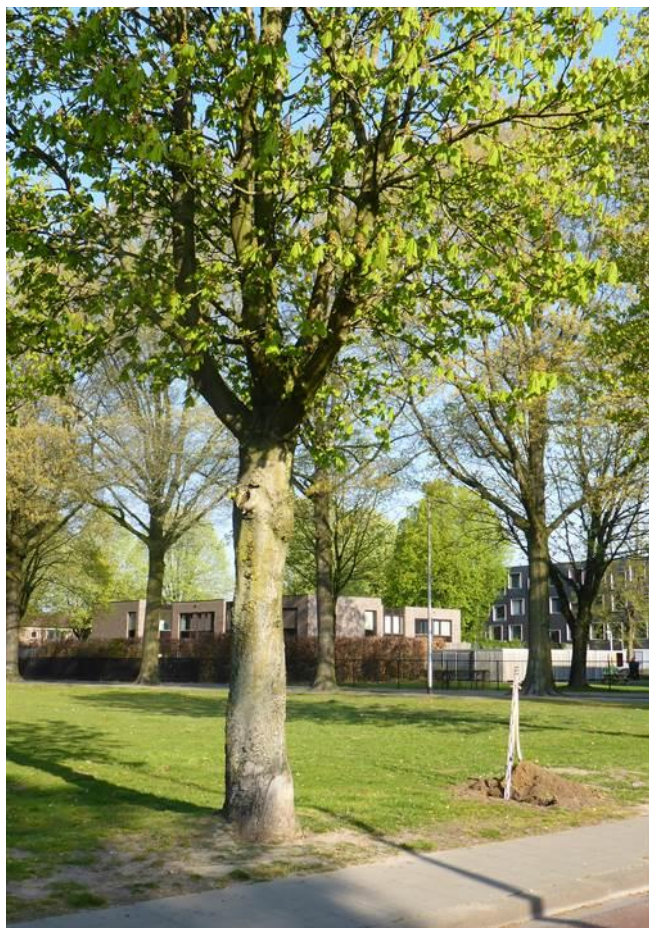
Afbeelding 26: profielkuil 5 t.o.v. boom 61505.

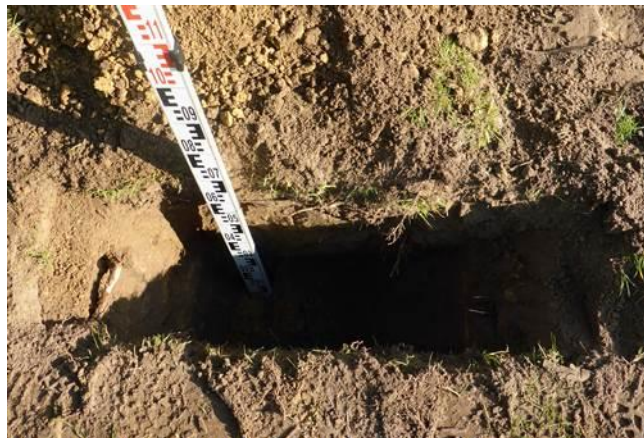
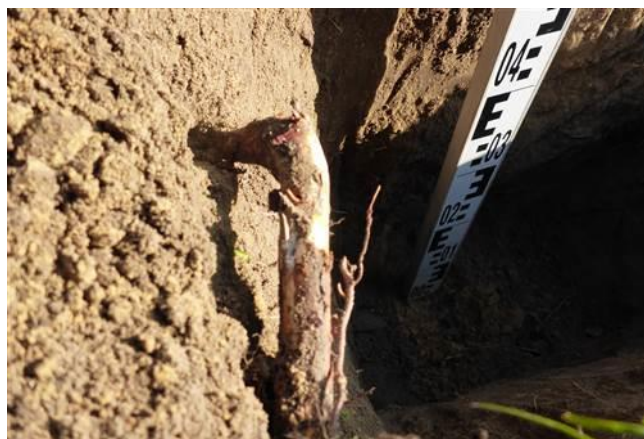
| DIEPTE | OMSCHRIJVING | BEVINDINGEN |
|---|---|---|
| 0 – 65 | Matig humeus, matig fijn zand (geroerde grond) | Extensieve beworteling, 1 wortel $\varnothing$ 3 cm op 10 cm -m.v. |
| 65 – 70 | Humusarm, matig fijn zand | Extensieve beworteling |

Afbeelding 25: overzicht profielkuil 5.

Afbeelding 27: detail profielkuil 5.

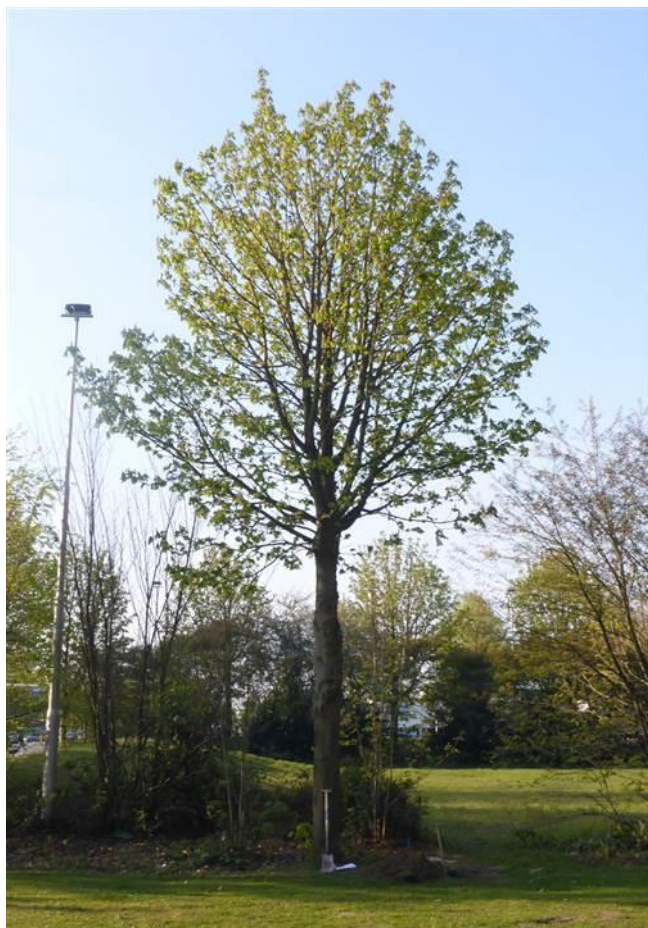
Afbeelding 29: profielkuil 6 t.o.v. boom 75989.

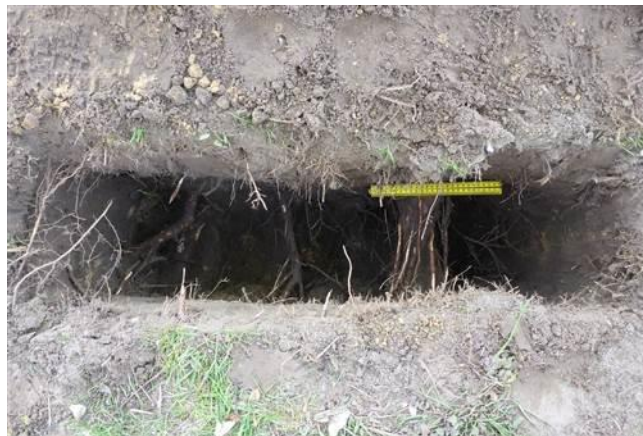
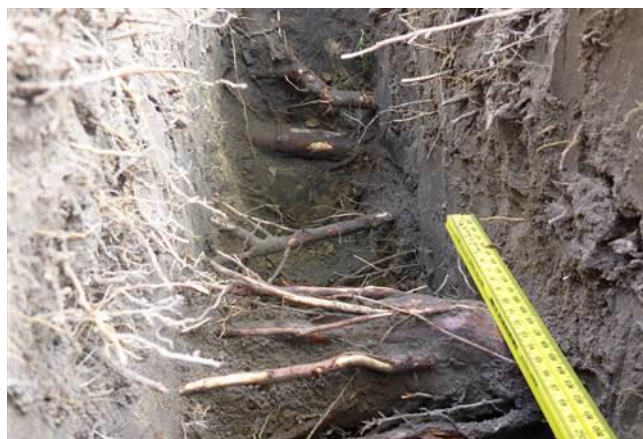
| DIEPTE | OMSCHRIJVING | BEVINDINGEN |
|---|---|---|
| 0 – 65 | Matig humeus, matig fijn zand | Intensieve beworteling, 1 wortel ø 9 cm, 1 wortel ø 5 cm, 2 wortels ø 3 cm |
| 65 – 70 | Humusarm, matig fijn zand | Extensieve beworteling |

Afbeelding 28: overzicht profielkuil 6.

Afbeelding 30: detail profielkuil 6.

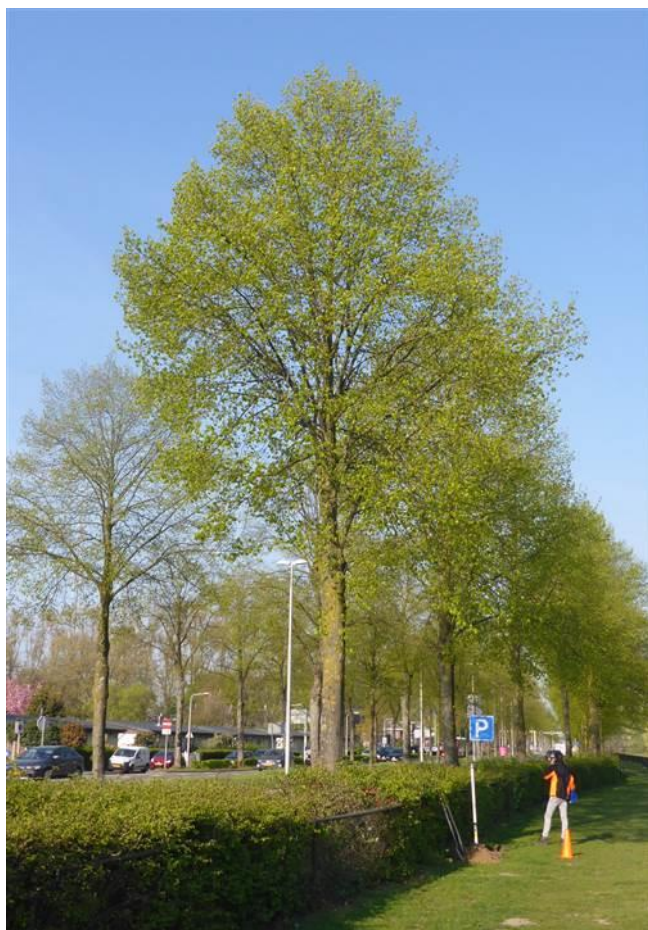
- Bij boom 84012 leiden de werkzaamheden tot een wortelverlies van meer dan 40%. Deze boom is met de huidige plannen niet te handhaven.
- Tijdens alle werkzaamheden is de kans op schade aan de stam en kroondelen verhoogd, omdat een deel van de werkzaamheden binnen de kroonprojectie plaatsvinden. Daarom zijn beschermende maatregelen noodzakelijk (zie 5.2 Aanbevelingen).

Afbeelding 32: profielkuil 7 t.o.v. boom 84012.

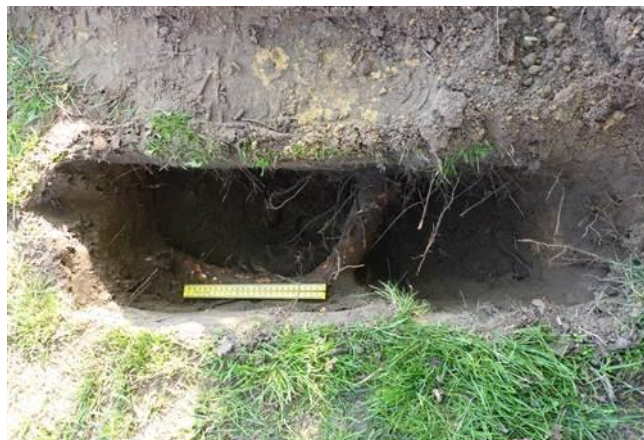
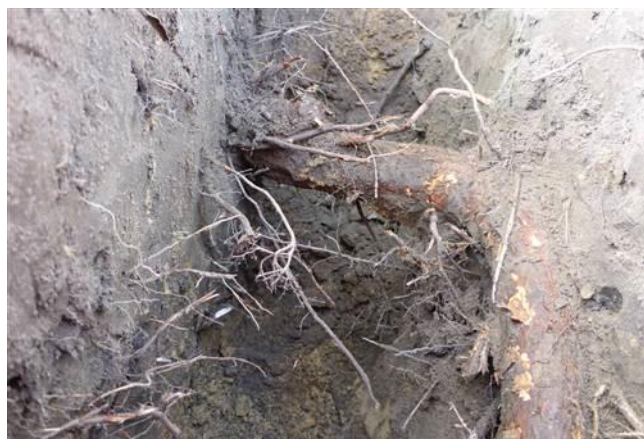
| DIEPTE | OMSCHRIJVING | BEVINDINGEN |
|---|---|---|
| 0 – 55 | Matig humeus, matig fijn zand | Intensieve beworteling, 1 wortel ø 6 cm |
| 55 – 60 | Humusarm, matig fijn zand | Extensieve beworteling |

Afbeelding 31: overzicht profielkuil 7.

Afbeelding 33: detail profielkuil 7.

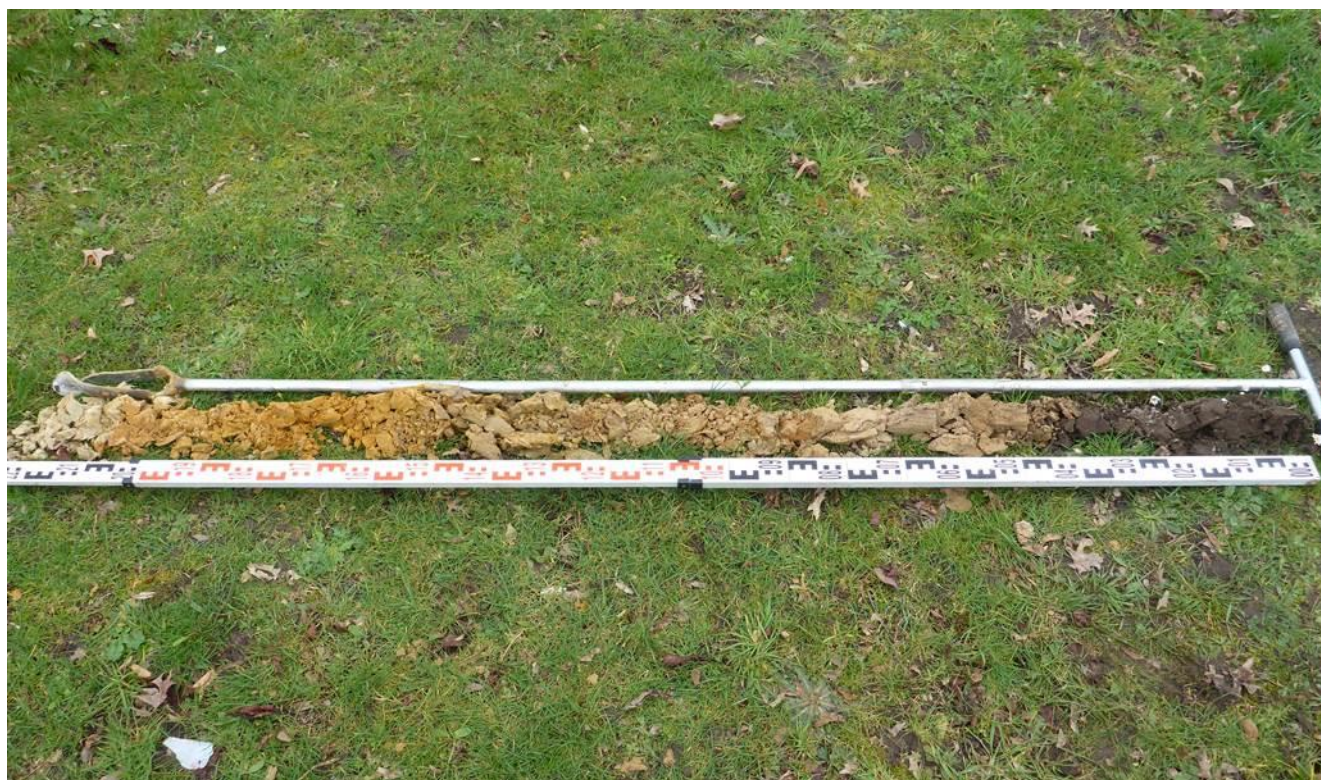
| DIEPTE | OMSCHRIJVING | BEVINDINGEN |
|---|---|---|
| 150 – 210 | Humusarm, matig fijn zand | Geen beworteling, gleyverschijnselen |
| 210 – 220 | Humusarm, matig fijn zand | Geen beworteling, reductieverschijnselen |

Afbeelding 34: overzicht grondboring 1.

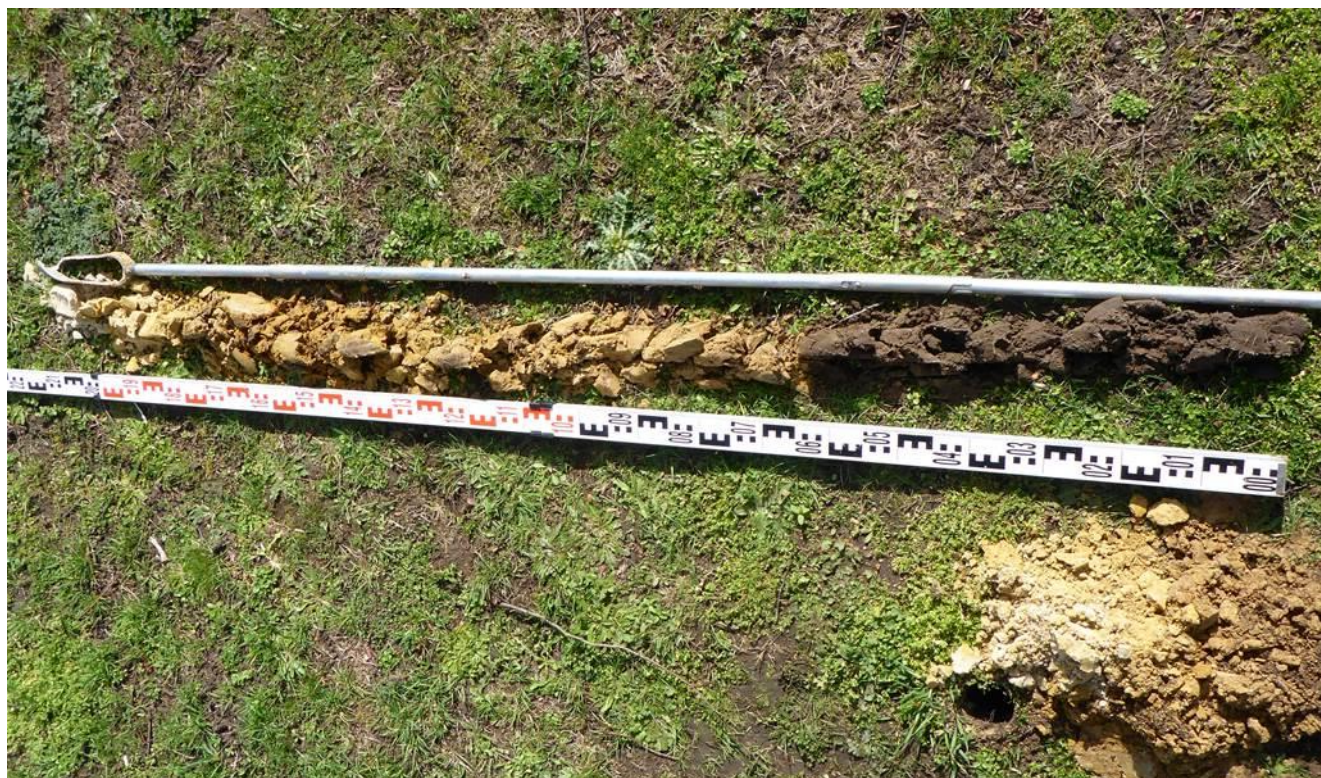
| DIEPTE | OMSCHRIJVING | BEVINDINGEN |
|---|---|---|
| 180 – 200 | Humusarm, matig fijn zand | Geen beworteling, gleyverschijnselen |
| 200 – 210 | Humusarm, matig fijn zand | Geen beworteling, reductieverschijnselen |

Afbeelding 35: overzicht grondboring 2.
