Bosscheweg 158,  
Tilburg  
*Honk*

## Bomen Effect Analyse

STATUS RAPPORT

Definitief  
**8-9-2020**

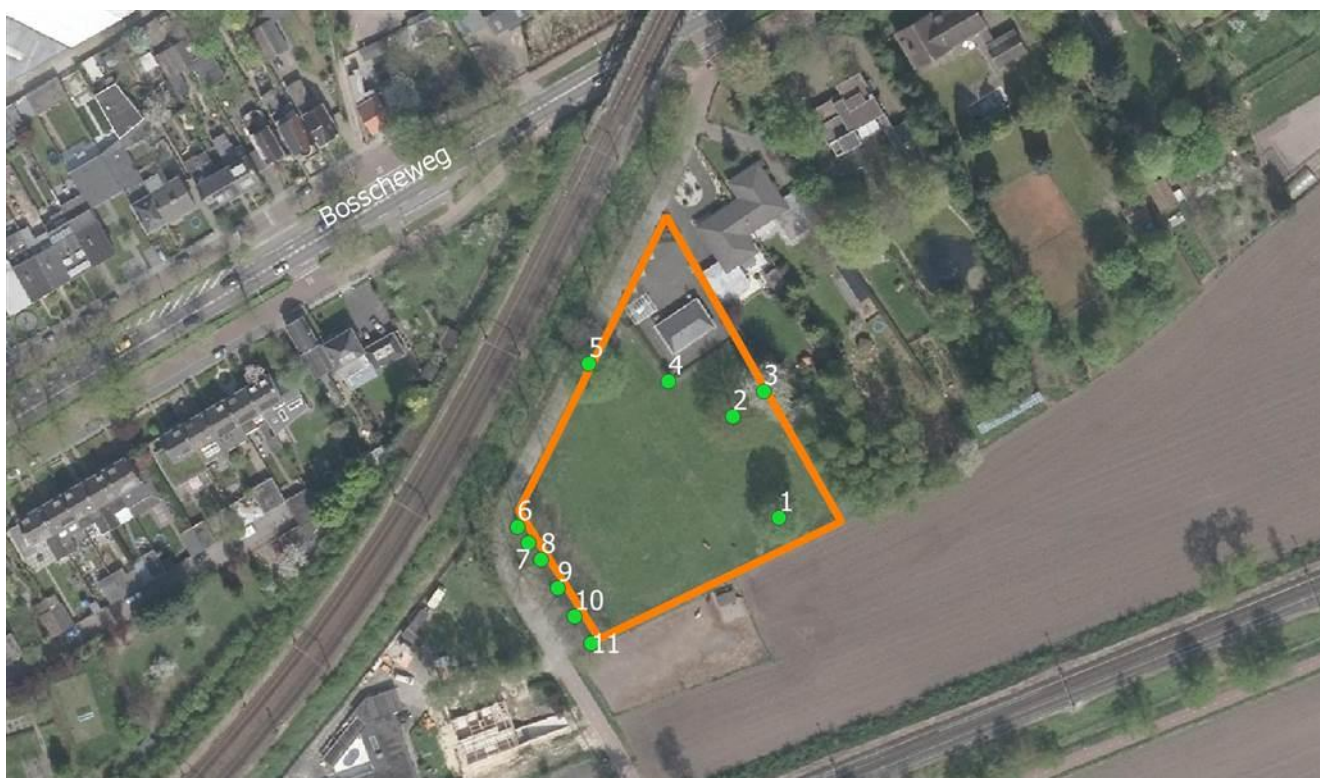
De projectlocatie bevindt zich op het perceel Bosscheweg 158 in Tilburg (Afbeelding 1). De onderzochte bomen maken deel uit van de bestaande bomen op het perceel en in de straatbeplanting er omheen. Bomen 1 t/m 4 staan in een paardenwei. Bomen 5 t/m 11 zijn gemeentelijke bomen.

Afbeelding 1: overzicht projectlocatie. Onderzoeksbomen in groen (1 t/m 11).

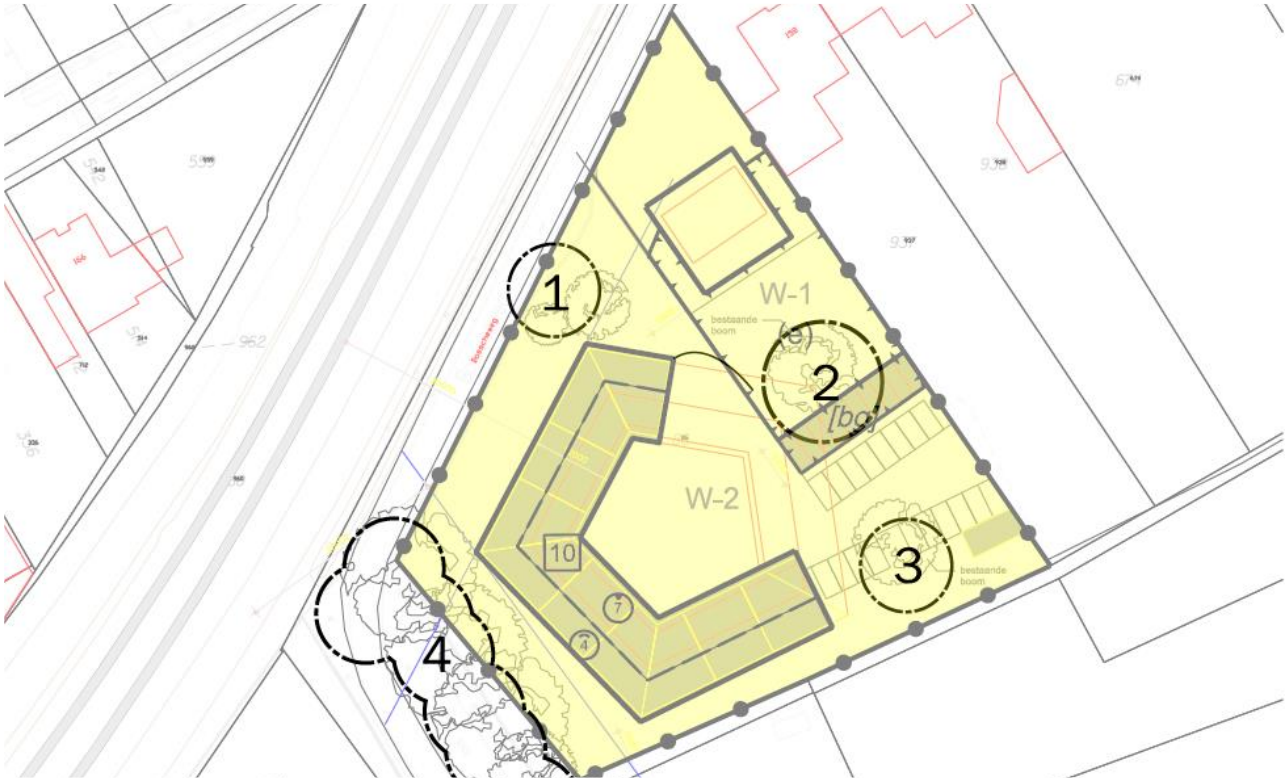
- Bouwrijp maken van het terrein.
- Ontgraving ten behoeve van de funderingen van de gebouwen en aanleg parkeerplaatsen en toegangsweg. Er wordt uitgegaan van een bewerkingsdiepte van ca. 50 cm.
- Bouw van woningen (hoogte vanaf de buitenkant schuin oplopend van 3 naar 6 meter), fietsenberging en aanleg parkeerplaats en toegangsweg.

Afbeelding 2: uitsnede verbeelding, 1) entree, 2) fietsenberging, 3) parkeerplaats.

- Constructie van de fietsenstalling laten rusten op poeren o.i.d. zodat wortelschade wordt beperkt.
  - Bij noodzakelijke snoei, weghalen van takken dikker dan 10 cm voorkomen. De werkzaamheden dienen uitgevoerd te worden door een gecertificeerd boomverzorger (European Tree Worker).
