## Boom Effect Analyse Het Laar, Tilburg

Project: Boom Effect Analyse project woonzorgorganisatie Het Laar,  
Projectnummer: BA190500 wb. 2

Datum: 20 december 2019

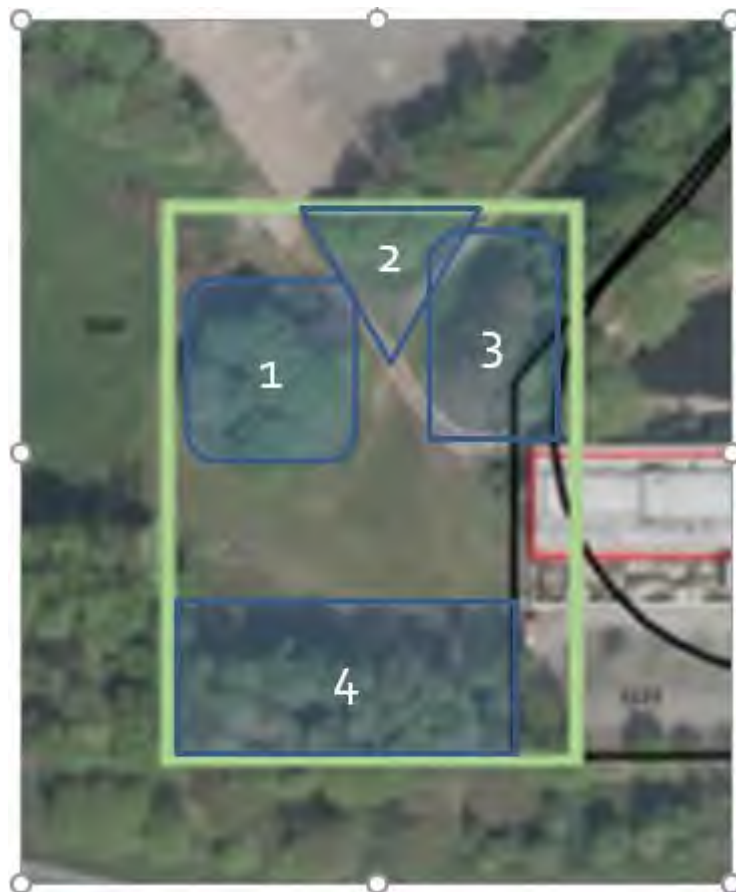
*Afbeelding 3: De diverse boomgroepen zijn met 4 nummers ingedeeld.*

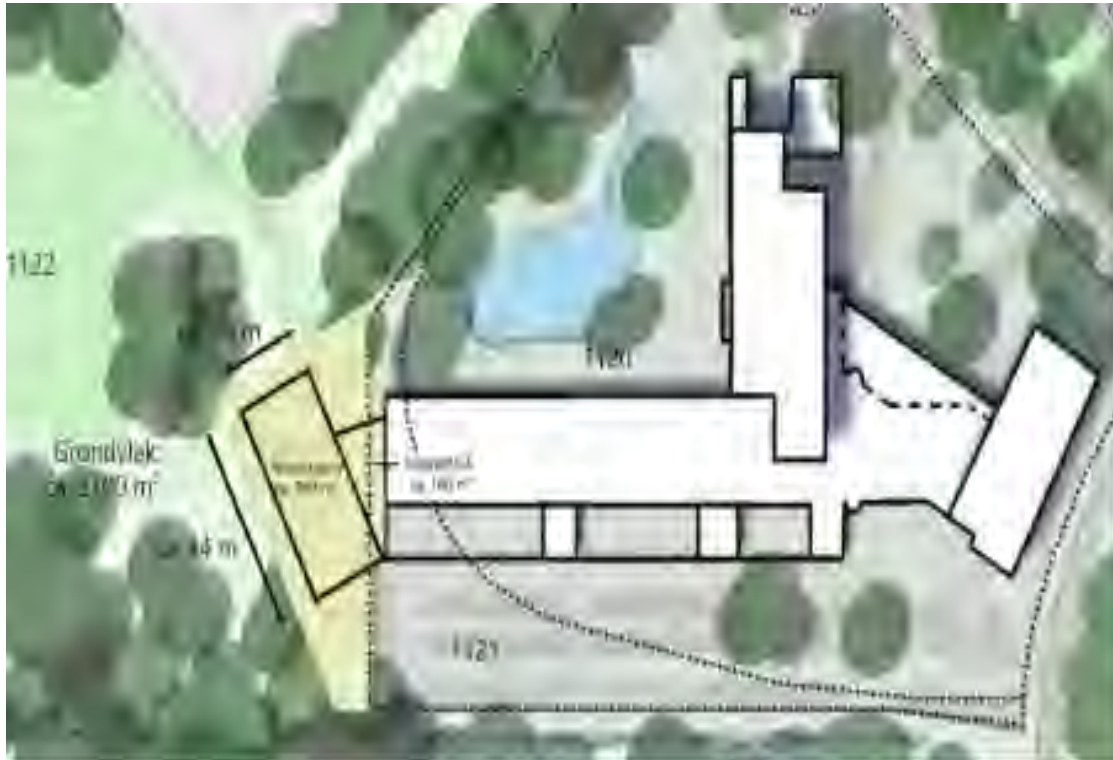
Afbeelding 13: Ontwerp 1.

Het eerste ontwerp is op bovenstaande ontwerp weergegeven. Hier zal de uitbouw meer gerealiseerd worden van boomvak 1 naar boomvak 4 en zal het met de onderzijde grenzen aan het huidige parkeerterrein.

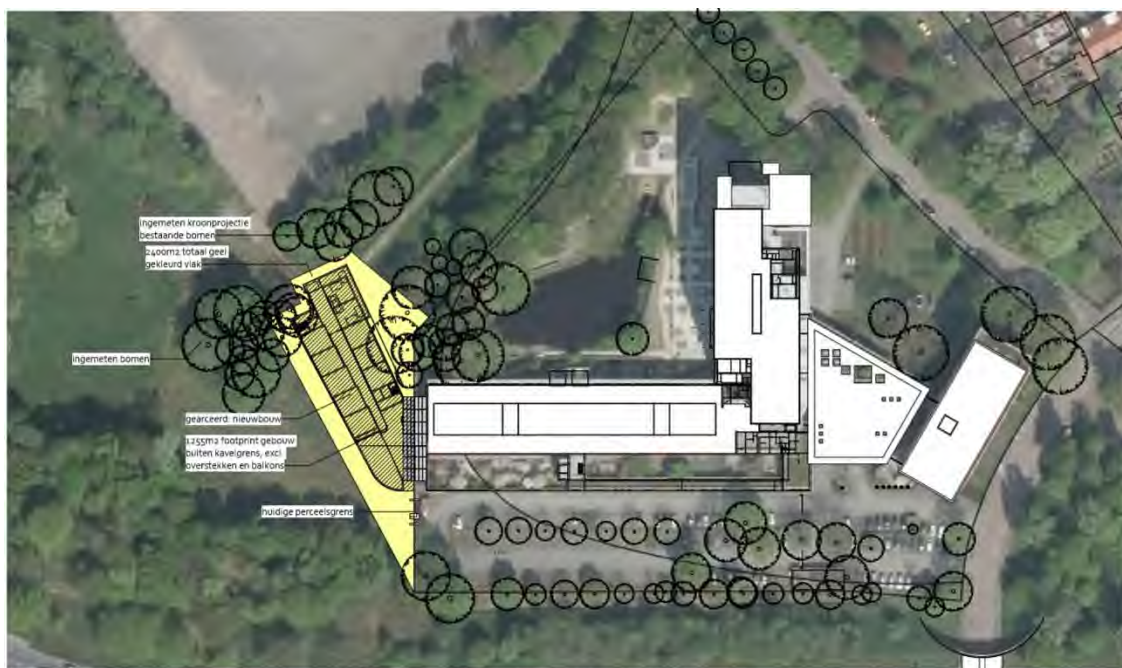
Afbeelding 15: Ontwerp 2 weergegeven ten opzichte van enkele ingetekende bomen.

Als ontwerp 1 met ontwerp 2 wordt vergeleken, is duidelijk zichtbaar dat het complex tot het huidige voetpad, parallel aan het evenemententerrein reikt. Tevens is de hoek waarin het ontwerp naar het evenemententerrein staat, kleiner. De geschatte lengtematen van dit ontwerp zijn, in tegenstelling tot ontwerp 1, nog niet bekend. Bij de toetsing van dit ontwerp zal om deze reden van onderstaande tekening en positie van de ingetekende bomen uitgegaan worden.
