## Rapport sanering ondergrondse olietank en bodemverontreiniging Schoolstraat 9 Spaubeek

| Wetgeving | Wet milieubeheer |
|---|---|
| Locatie | Schoolstraat 9 Spaubeek |
| Zaaknummer | <b>2020-202866</b> |

| Uit te voeren werkzaamheden | Saneren ondergrondse olietank en bodemverontreiniging met minerale olie conform Plan van Aanpak MA190976.R01.V1.0 d.d. 13 januari 2020 |

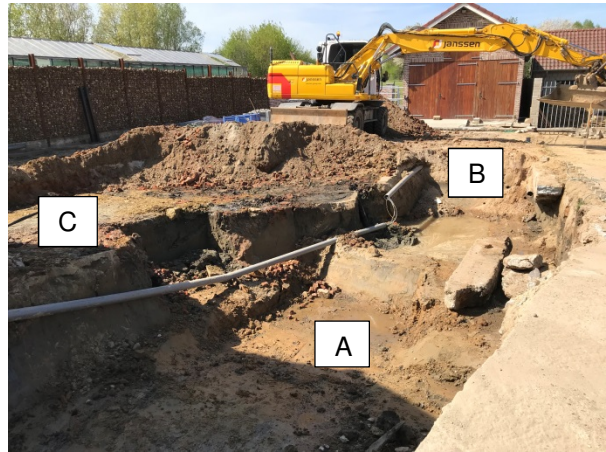
Voor de putwand onder het terras geldt dat er sprake is van een overschrijding van de Interventiewaarde voor minerale olie. Dat geldt ook, in mindere mate, voor de putbodem van het niet gesaneerde deel (C).
