ASBESTINVENTARISATIE CONFORM SC-540

Onderzoekslocatie : **Bedrijvent centrum OML
Odgerusstraat 3 te Roermond**
Projectcode : **076THE/13**
Datum rapport : **1 mei 2013**
Geldigheidsdatum : **1 mei 2016**

Adres onderzoekslocatie : St. Odgerusstraat 3 te Roermond
Omschrijving : Bedrijvencentrum
Projectnummer : 076THE/13
Datum inventarisatie : 10, 11 & 15 april 2013
Inventariseerder : Dhr. Verbong (04E-230112-140045)
Projectleider : Dhr. ing. M.W.C.G. Verbong

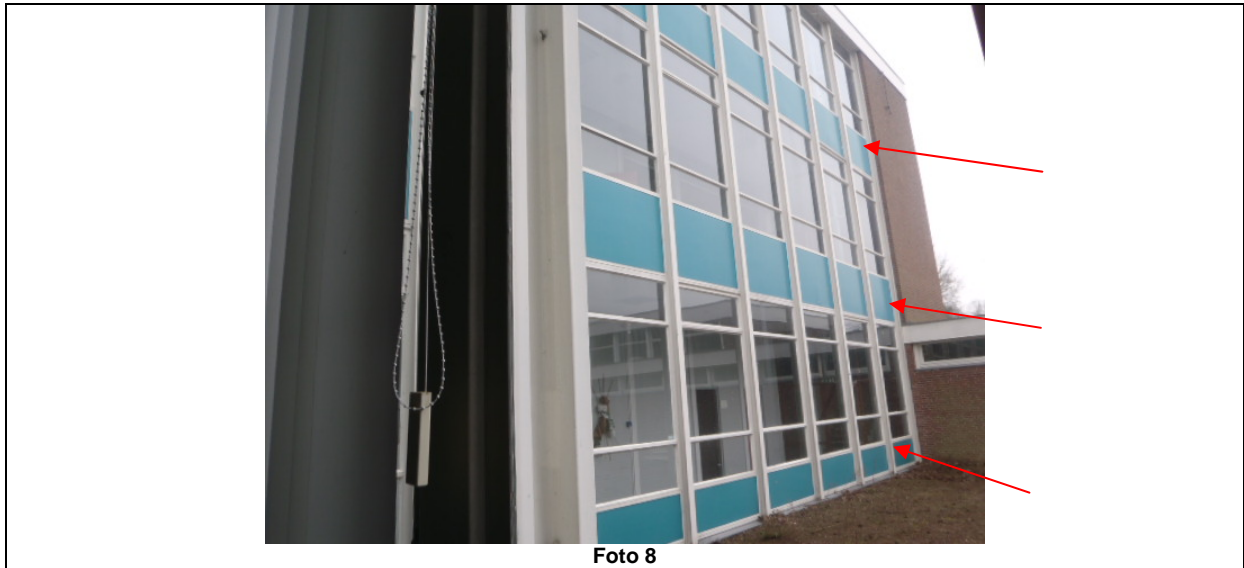
Foto 7

Bron	plaatmateriaal	Bron. no.	BB-2
Indeling	asbesthoudend		
Locatie	sandwichpanelen borstwering achtergevel bouwdeel B		
Verdieping	begane grond, 1e, & 2e verdieping		
Monsternummer	ME-1 & MA-6	Analysecertificaat	2013.014065.1
Asbestsoort(en)	chrysotiel	Percentage	10-15%
Binding	hechtgebonden		
Hoeveelheid	bg: 19 x 1 m ² 1e: 19 x 2,2 m ² 2e: 19 x 2,2 m ²		
Structuur oppervlak	gesloten	Conditie oppervlak	goed
Bevestigingsmethode	geschroefd/gekit	Bereikbaarheid	goed
Verwijderingsmethode	containment	Risicoklasse	2
Opmerkingen			
Foto

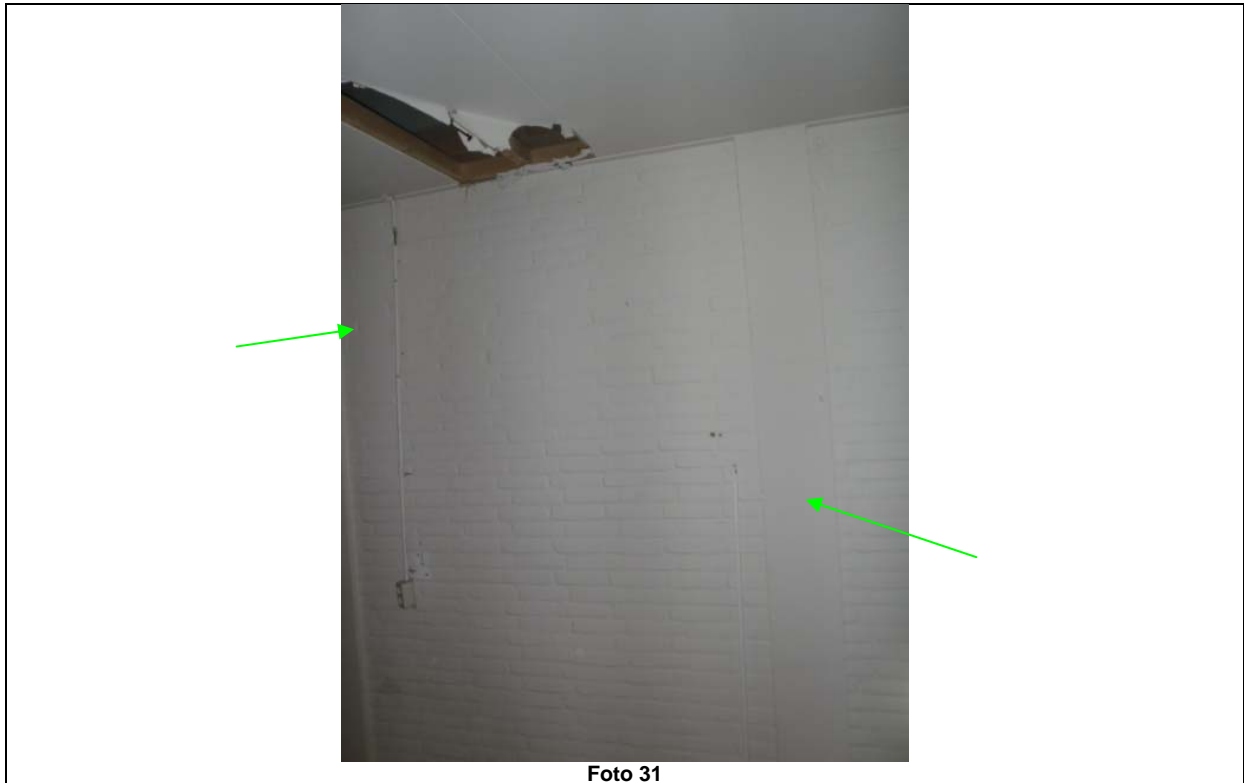
Foto 30

Bron	plaatmateriaal	Bron. no.	BE-7
Indeling	asbesthoudend		
Locatie	sandwichpanelen borstwering voorgevel bouwdeel E		
Verdieping	begane grond		
Monsternummer	ME-1	Analysecertificaat	2013.014065.1
Asbestsoort(en)	chrysotiel	Percentage	10-15%
Binding	hechtgebonden		
Hoeveelheid	23 x 2,75 m ²		
Structuur oppervlak	afgesloten	Conditie oppervlak	goed
Bevestigingsmethode	geschroefd/gekit	Bereikbaarheid	goed
Verwijderingsmethode	containment	Risicoklasse	2
Opmerkingen			
Aan de buitenzijde zijn de platen afgedekt met stalen platen.			
Foto
