# Volledige Asbestinventarisatie

locatie: Holleweg 4 te Hout-Blerick

Rapportnummer: 04-1006-01  
17 januari 2005

Opdrachtgever:  
Mengvoederfabriek Heuvelmans  
Holleweg 4  
5926 RK Venlo

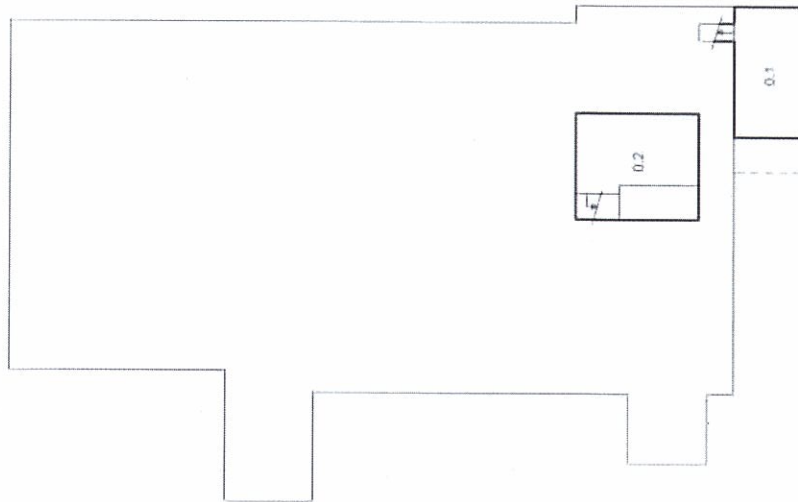
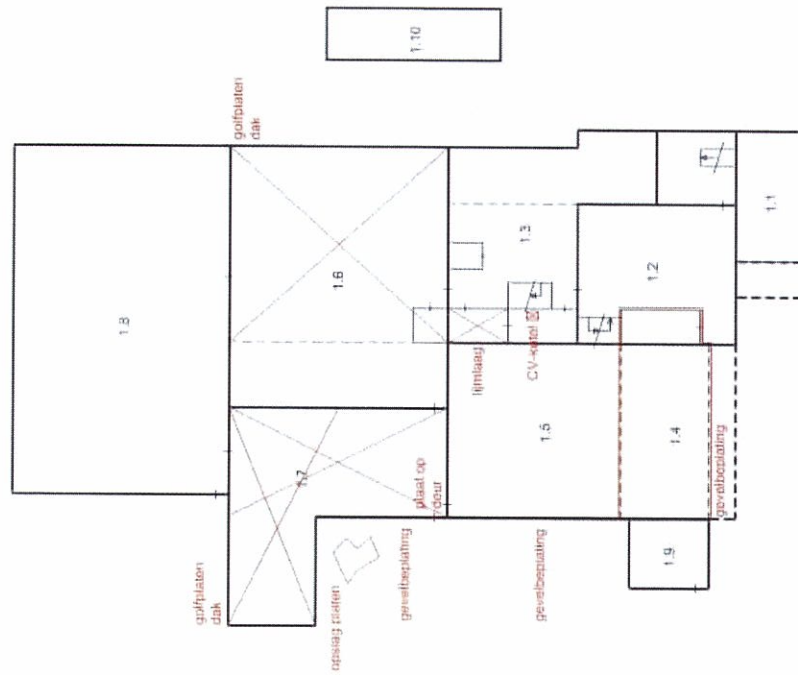
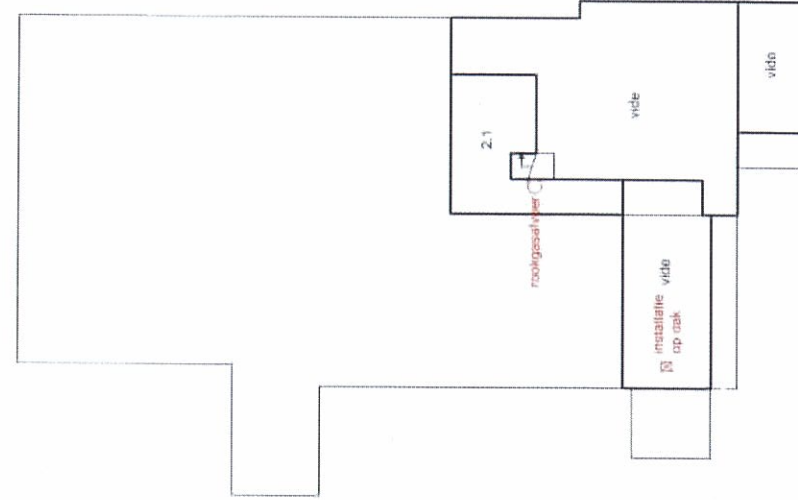
# OVERZICHTSTEKENING VINDPLAATSEN ASBEST

| vindplaats | omschrijving | hoeveelheid | conditie | hechtgebondenheid | bevestiging | samenstelling [massa%] | | | |
|---|---|---|---|---|---|---|---|---|---|
| ruimte 1.3 | zwarte lijmlaag | ± 6 m <sup>2</sup> | zwaar beschadigd | goed | gelijmd op betonvloer | 0,1 – 2 | < 0,1 | < 0,1 | < 0,1 |
| ruimte 1.4 | gevelbeplating | ± 185 m <sup>2</sup> | onbeschadigd | goed | geschroefd | 10 – 15 | < 0,1 | < 0,1 | < 0,1 |
| ruimte 1.5 | gevelbeplating** | ± 5 m <sup>2</sup> | onbeschadigd | goed | geschroefd | 10 – 15 | < 0,1 | < 0,1 | < 0,1 |
| ruimte 1.6 | golfplaten dak | ± 130 m <sup>2</sup> | onbeschadigd | goed | geschroefd | 10 – 15 | < 0,1 | < 0,1 | < 0,1 |
| ruimte 1.7 | golfplaten dak | ± 100 m <sup>2</sup> | onbeschadigd | goed | geschroefd | 10 – 15 | < 0,1 | < 0,1 | < 0,1 |
| | golfplaten gevel | ± 20 m <sup>2</sup> | onbeschadigd | goed | geschroefd | 10 – 15 | < 0,1 | < 0,1 | < 0,1 |
| | plaat op buitendeur | ± 2 m <sup>2</sup> | onbeschadigd | goed | geschroefd | 2 – 5 | < 0,1 | < 0,1 | < 0,1 |
| | opslag buiten** | ± 15 m <sup>2</sup> | licht beschadigd | goed | losliggend | 10 – 15 | < 0,1 | < 0,1 | < 0,1 |
| ruimte 2.1 | rookgasafvoer** | Ø 15cm, L = ? (≤ 3m) | onbeschadigd | goed | ingemetseld | 10 – 15 | < 0,1 | < 0,1 | < 0,1 |

Voordat wordt aangevangen met het slopen van het pand dienen alle asbesthoudende materialen verwijderd en afgevoerd te worden. Dit dient te gebeuren door een deskundig sloopbedrijf (conform BRL5050). Voor aanvang van de werkzaamheden dient hiervoor een werkplan te worden opgesteld. Om mogelijke emissie van asbest ten gevolge van vandalisme, calamiteiten e.d. tegen te gaan, is het raadzaam om op zo kort mogelijke termijn aan te vangen met de sloop.
