**Asbestinventarisatie
Wasbeeklaan 4, 6 en 37
te Warmond**

Asbestinventarisatie Type B

Rapport
R10.130-THT-A01
16 april 2010
44 pagina's

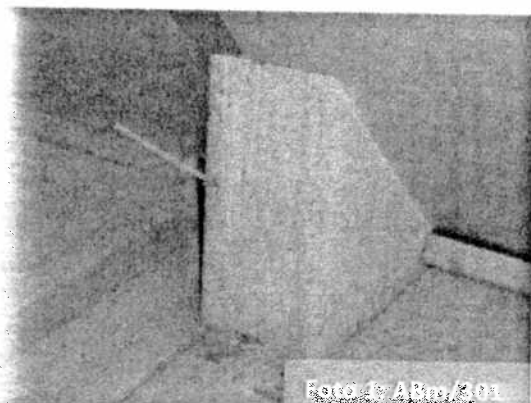
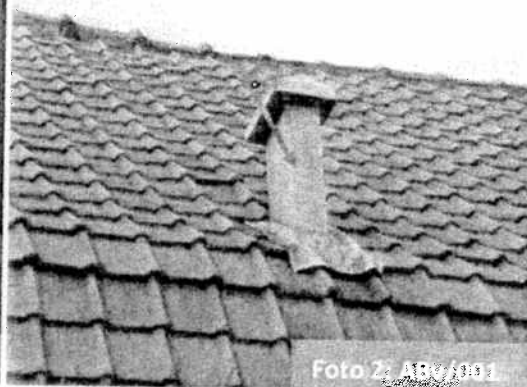
Foto 1 en 2
 ABm/301
 Asbestcement
 kanaal

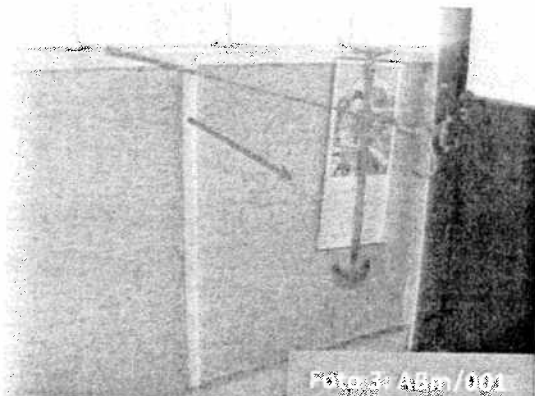
Foto 3
 ABm/001
 Sandwichpannele
 wanden schuur 1

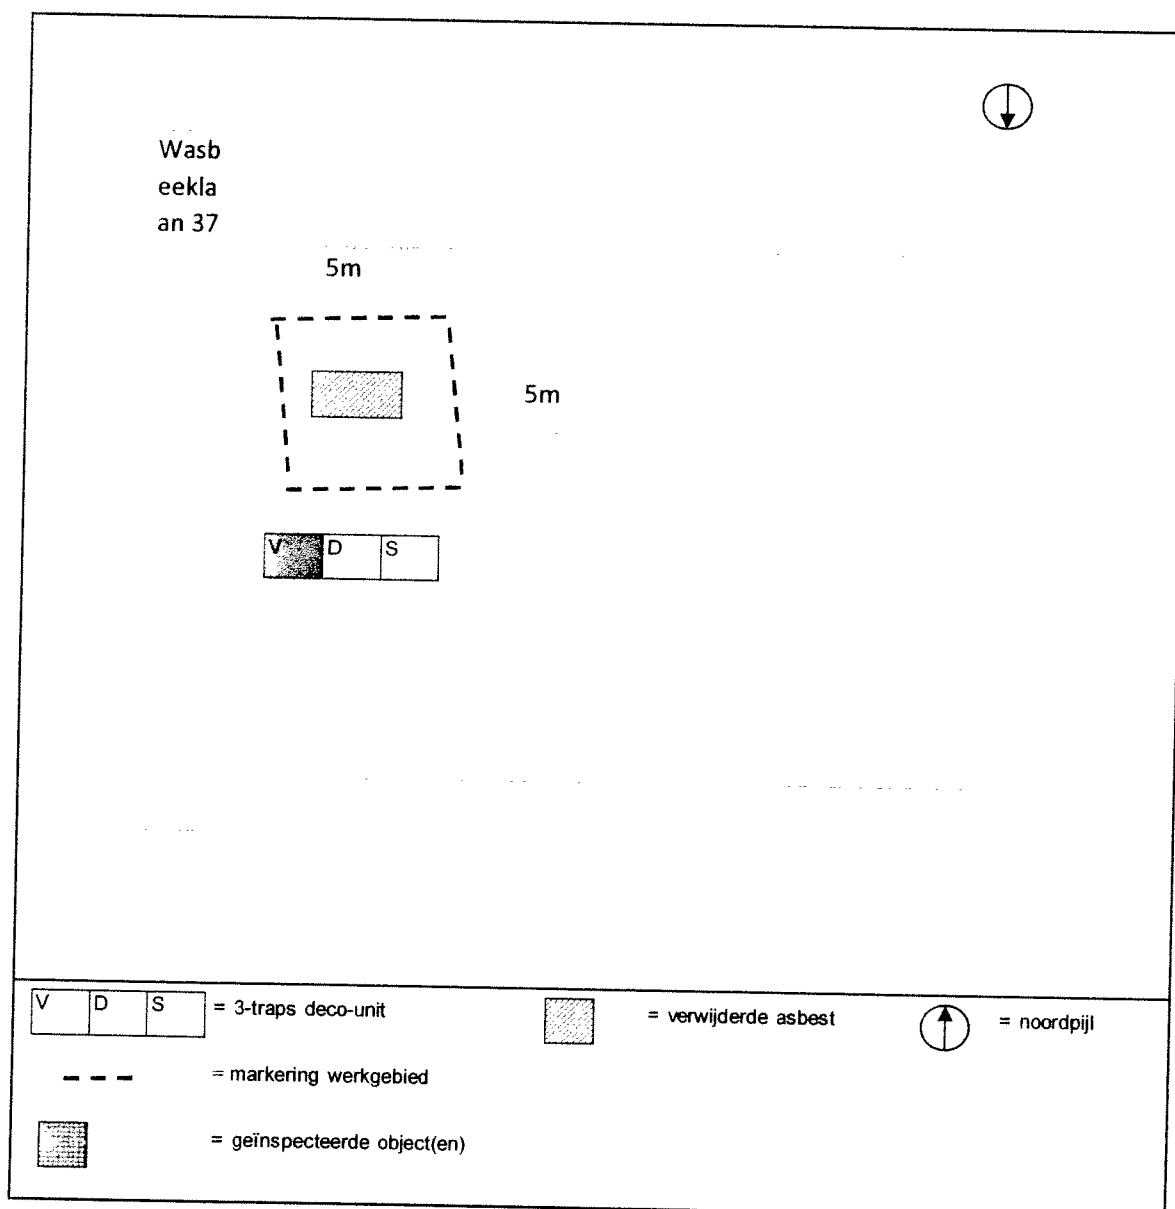
Tekening van het onderzoeksgebied

Klant	Asbestzorg Holland B.V.
Analist	Dhr. D. Harteveld
Projectnummer verwijderingsbedrijf	AD10DH/13782
Projectnummer Fibrecount	126903.2.2
Datum inspectie	7-mei-10
Adres inspectie	Wasbeeklaan 37
Plaats inspectie	Warmond
Onderzocht gebied/ruimte	maaiveld

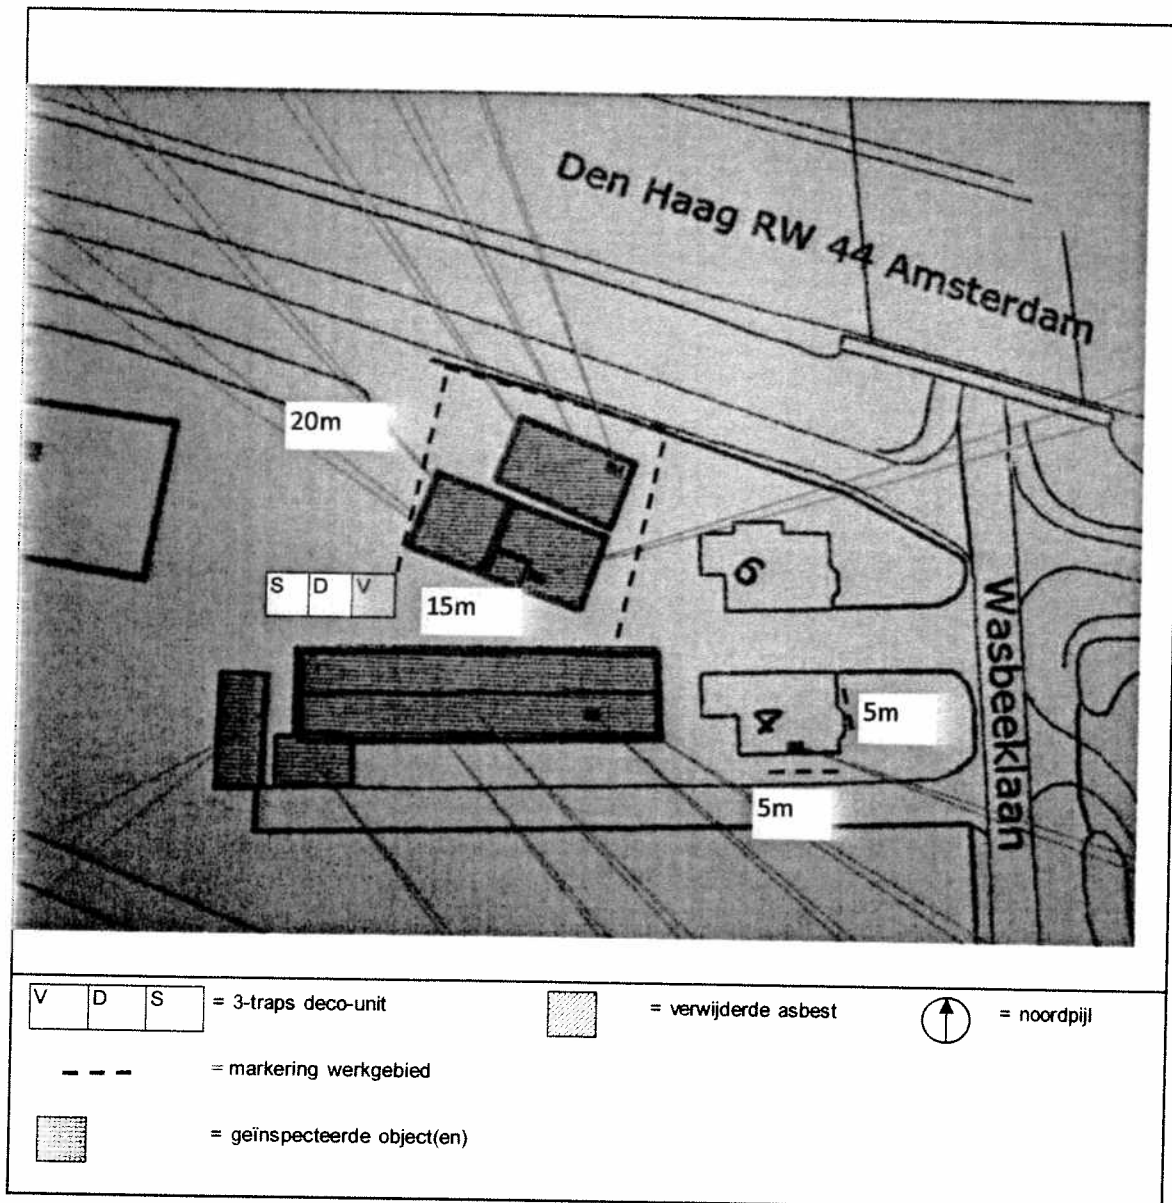
Tekening van het onderzoeksgebied

Klant	Asbestzorg Holland B.V.
Analist	Dhr. D. harteveld
Projectnummer verwijderingsbedrijf	AD10DH/13782
Projectnummer Fibrecount	126903.2.1
Datum inspectie	7-mei-10
Adres inspectie	Wasbeeklaan 4-6
Plaats inspectie	Warmond
Onderzocht gebied/ruimte	schuren
