Boomadviesbureau
De Groot

VAN WIJNEN PROJECTONTWIKKELING

BUITENPLAATS OUDENWEG

BOMEN EFFECT ANALYSE 2015

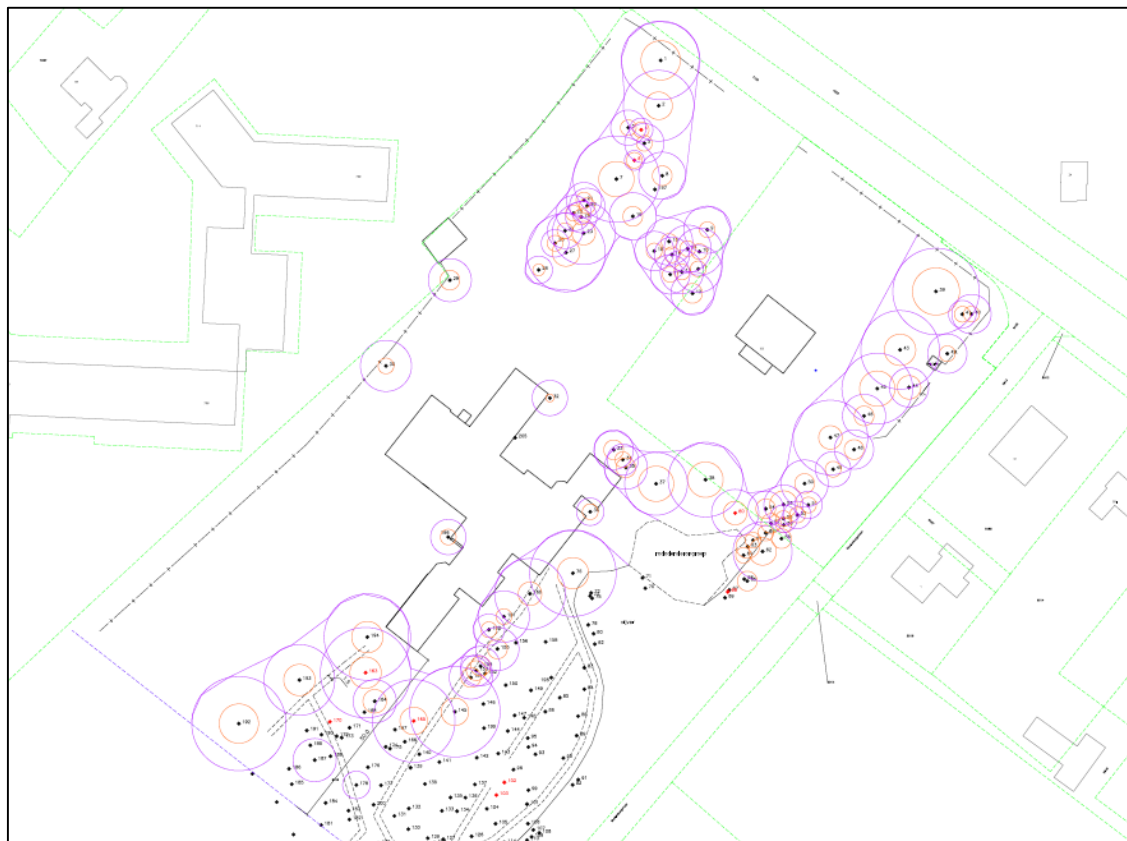
Figuur 3 Ingemeten bomen met boven- en ondergrondse beschermde zones

Per boom is de huidige (maximale) kroonprojectie ingemeten. Deze is vervolgens vergroot met 1 meter en als "Minimale bovengrondse afstand" weergegeven op de situatietekening (figuur 3).
