# Boom Effect Rapportage

Relaishuis Maarn

**Titel:** Boom Effect Rapportage  
**Onderwerp:** Relaishuis Maarn  
**Projectnummer:** 51002420  
**Klant:** ProRail B.V.  
**Referentienummer:** NL22-648800269-15554  
**Versie:**

**Datum:** 27-01-2022

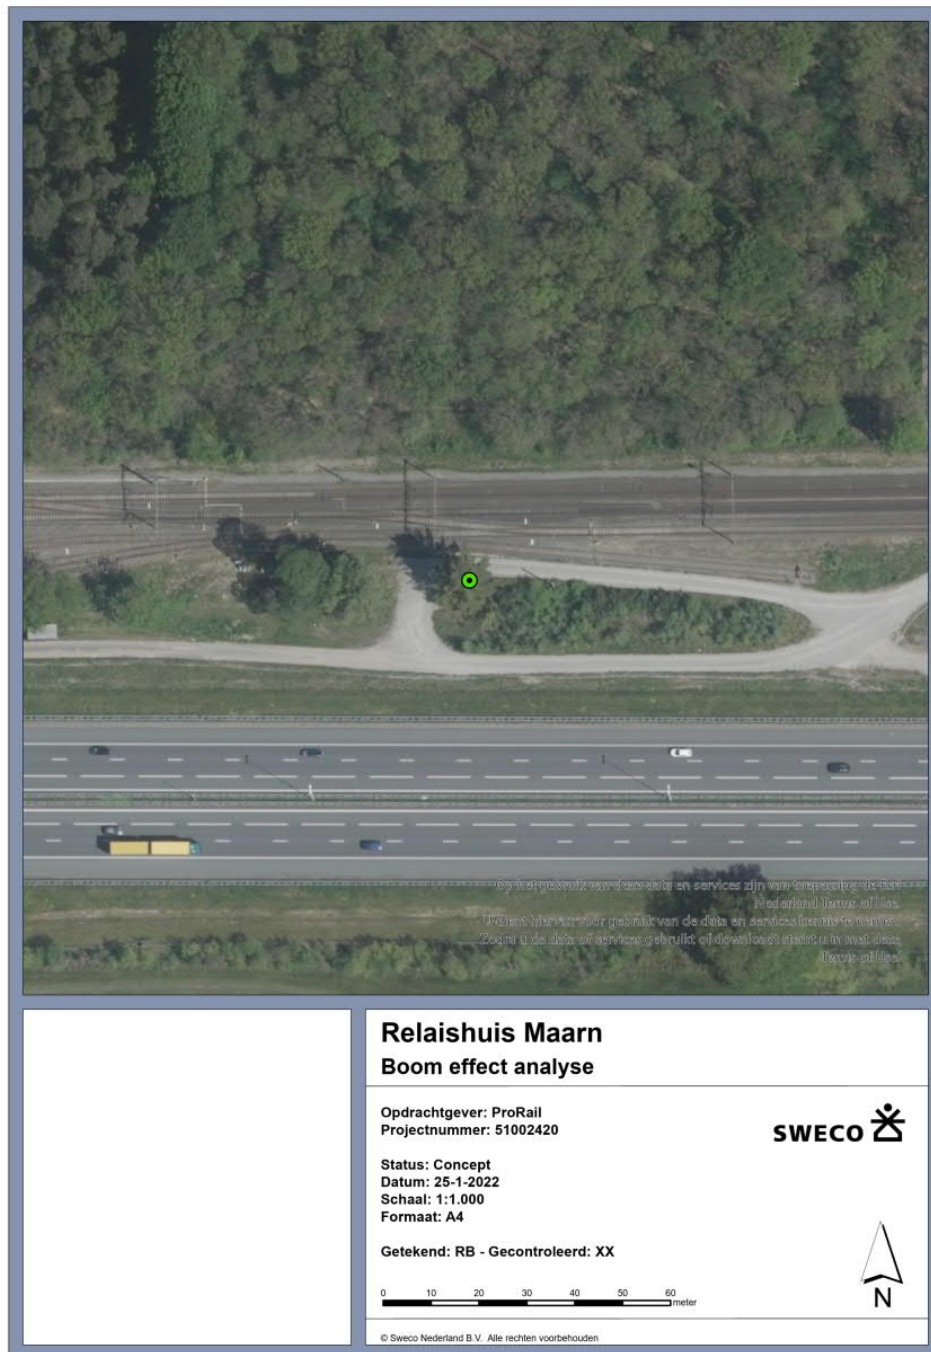
## Bijlage A – Kaart

Het aan te brengen hekwerk bevindt zich net binnen de kwetsbare boom zone, waarbij circa 85 centimeter wordt overlapt. Binnen deze zone wordt overwegend fijne beworteling (haarwortels) aangetroffen, welke zorgen voor het opnemen van vocht en voedingsstoffen. Bij aanbrengen van het nieuwe hekwerk hoeft geen volledige ontgraving plaats te vinden. Op diverse locaties worden gaten ontgraven om de palen van het hekwerk te stellen. Nadien wordt het hekwerk tussen de palen aangebracht. De kans dat hierbij forse stabiliteitswortels doorsneden raken is erg klein. Het huidige ontwerp kan daardoor toegepast worden, waarbij de boom duurzaam inpasbaar is.

Indien het hekwerk inclusief palen en fundering 85 centimeter naar het oosten verplaatst wordt, kan ook de geringe schade, die door het aanleggen van het hekwerk kan ontstaan, worden weggenomen.

Het is echter wel van belang dat ter plaatse van de boom rekening gehouden wordt met de uitvoerende maatregelen. Er dient ten alle tijden voorzichtig te werk worden gegaan in, of nabij de kwetsbare zone van de boom. Het werken met zwaar materiaal binnen deze zone kan tot verdichting van de bodem leiden wat de conditie kan doen verminderen. Daarnaast ontstaat de kans op stam- en kroonschade. Dit kan voorkomen worden door het toepassen van bouwhekken buiten de kroon. Voor meer informatie zie bijlage B, boombeschermingsplan.
