# Boom Effect Analyse en ecologische beoordeling plan Oldenhuis Groenlo

Opdrachtgever: Koopmans Projecten B.V.  
Postbus 461  
7500 AL Enschede

Datum: 15 juli 2019

Uitvoering: Foreest Groen Consult  
Van Pallandtlaan 10  
6998 AW Laag-Keppel  
T 0314 642221  
E-mail [info@foreestgroenconsult.nl](mailto:info@foreestgroenconsult.nl)  
[Http://www.foreestgroenconsult.nl](http://www.foreestgroenconsult.nl)

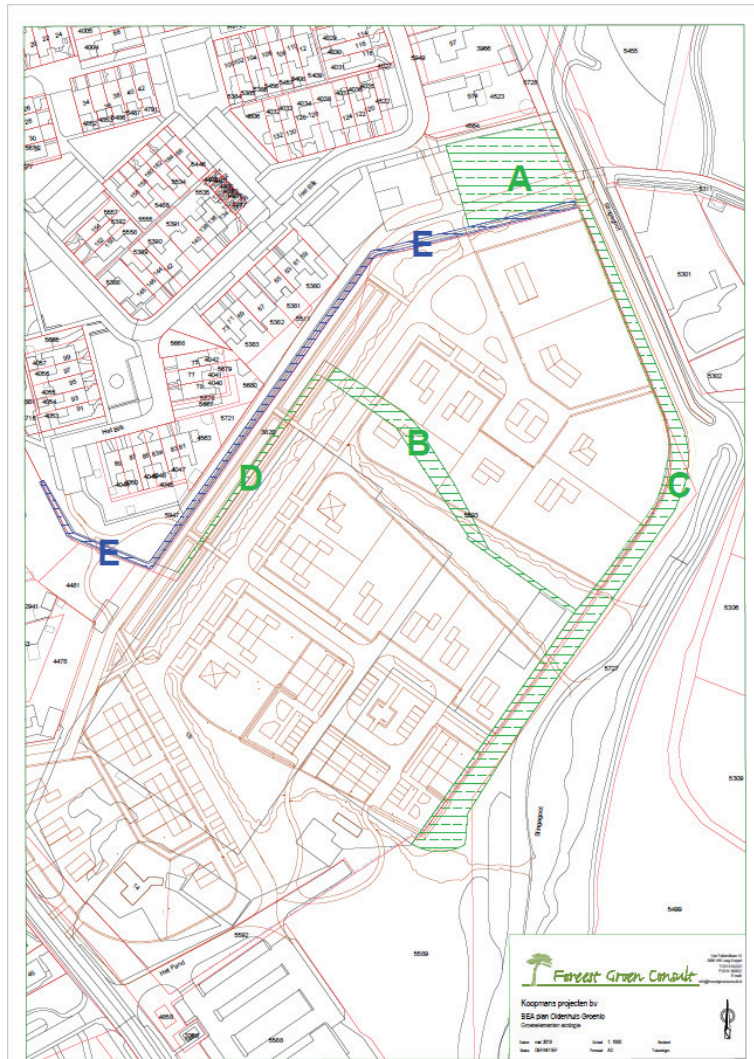
Op het terrein zijn vijf ecologische eenheden met een eventuele waarde te onderscheiden. In afbeelding 1 zijn deze vijf eenheden met een letter aangegeven.
