Rapport
Bomen Effect Analyse
Project Fitland Fase 1 versie 2

Opdrachtgever : Versteegden vastgoed

Kenmerk : 03P1902144a
Datum rapport : 27 oktober 2020
Opgesteld door : Michel de Groot
Gezien door : Gido Maas

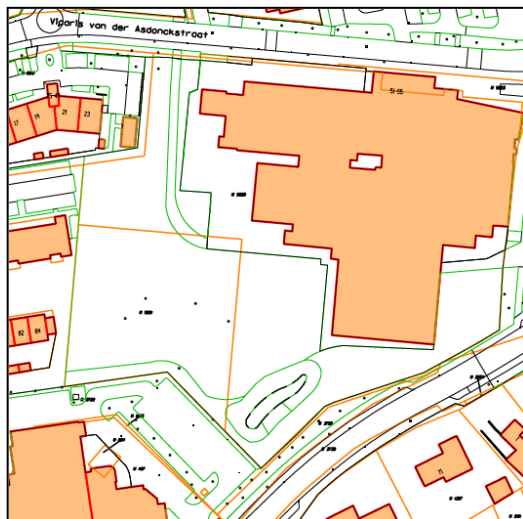
Opgave aanwezige bomen.

Aan 5 grote bomen in het midden van het plangebied een waardevolle status toegekend. Het betreft 3 moeraseiken met de nummers 1, 4 en 6 en 2 platanen uit de groep 7, 8 en 9. Uit de aangeleverde kaart met waardevolle bomen is niet exact te bepalen welke 2 bomen het uit deze groep van 3 platanen het betreft.

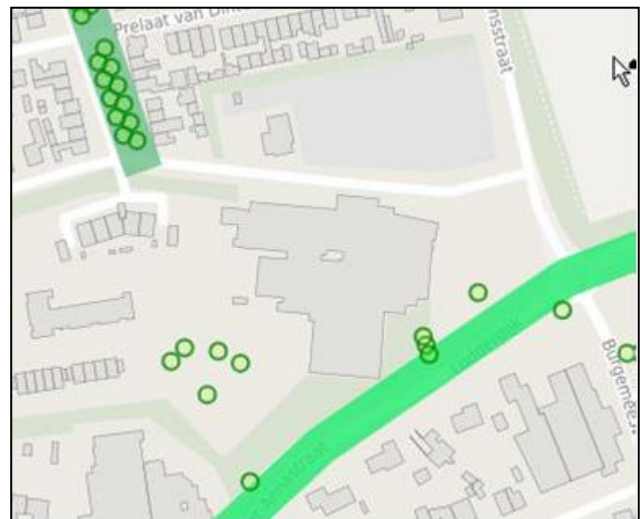
Aanduiding waardevolle bomen (gemeente Gemert).

Aan de rand van het plangebied bevinden zich aan de zijde van de Lodderdijk 3 knotlinden met een waardevolle status. Deze bomen zijn niet direct bij de ontwikkeling betrokken. Het betreft de bomen die buiten het plangebied vallen.
