Asbestinventarisatie van boerderij en opstallen Om de Kamp 22 te Ansen

Opdrachtgever : Actium Wonen

Rapportnummer : 11/A035

Type Onderzoek : Asbestinventarisatie type A:
Licht-destructief onderzoek in het gehele bouwwerk, object of
'bouwkundige eenheid' t.b.v. een sloopvergunning asbest.

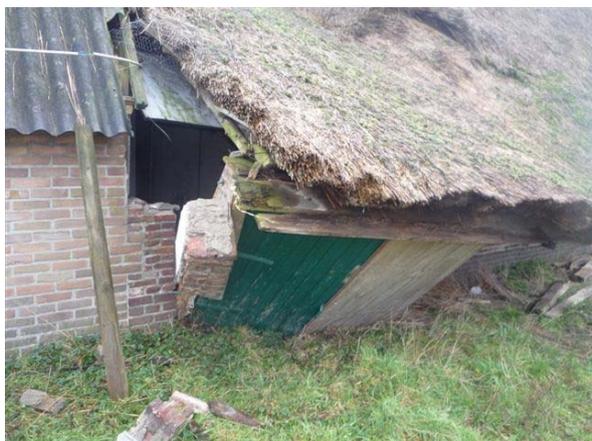
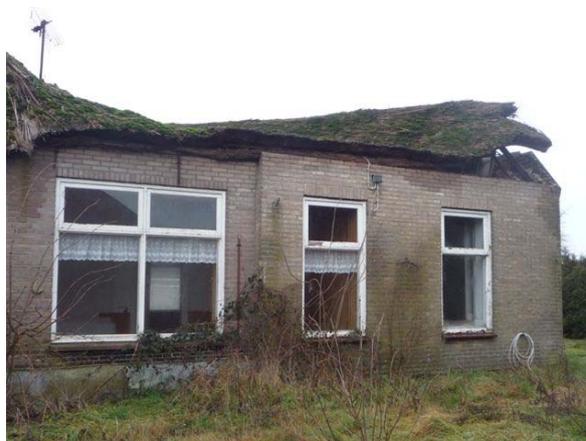
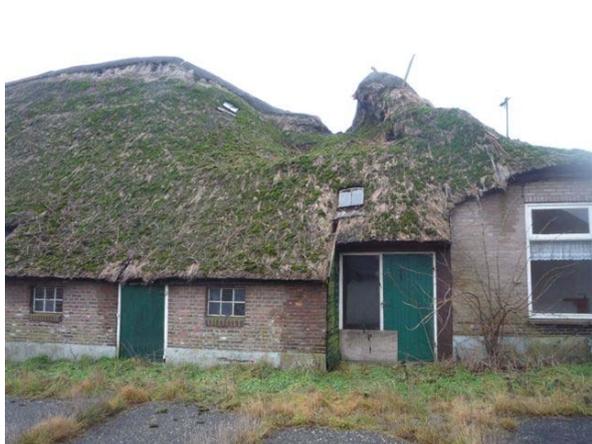
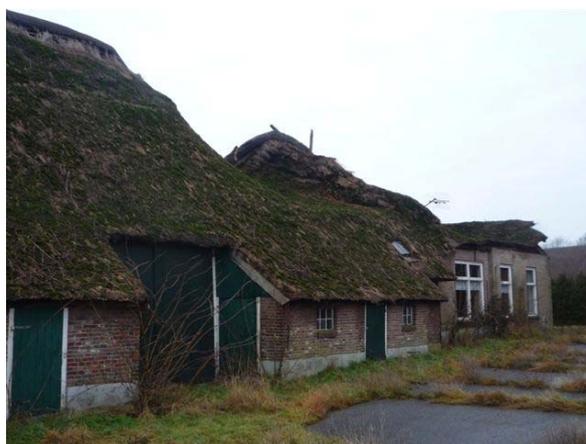
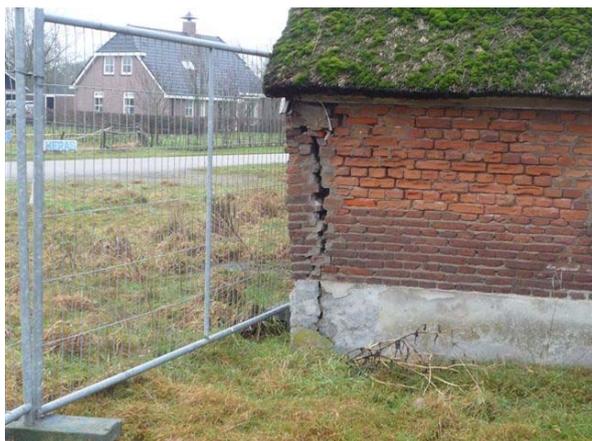
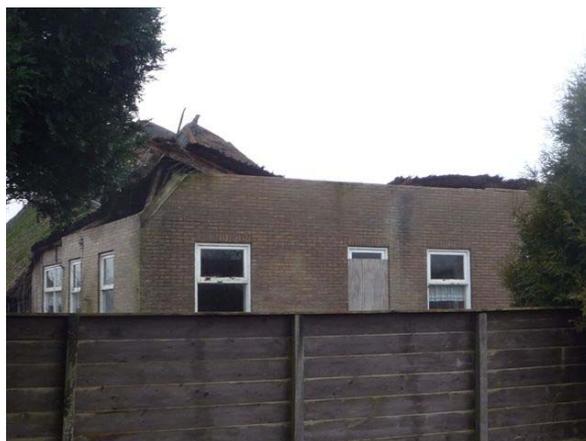
BIJLAGE 1. FOTO OVERZICHT

De boerderij is vanwege instortingsgevaar niet inpandig onderzocht. De boerderij is rondom vanaf de buitenkant geïnventariseerd. Hierbij is inpandig asbestverdacht tegelboard waargenomen (zie onderstaande foto). Vanwege het instortingsgevaar was het niet mogelijk om het materiaal te bemonsteren. De verwachting is dat er meer asbestverdacht materiaal in de boerderij aanwezig is. Om de boerderij inpandig te kunnen inventariseren is het noodzakelijk om het dak en losstaande muren eerst te verwijderen. Wij adviseren de sloop van het dak en de losstaande muren onder begeleiding van een deskundig toezichthouder asbest plaats te laten vinden. Indien er geen instortingsgevaar meer bestaat kan vervolgens de asbestinventarisatie plaats vinden om de aanwezigheid van asbest in kaart te brengen. Dit kan eventueel in fases in afstemming met de sloper en het bevoegd gezag worden uitgevoerd.

Voor een indruk van de staat van de boerderij verwijzen wij u naar de foto's in bijlage 1.

Wij adviseren om schuur 1 en 2 niet meer te betreden zonder persoonlijke beschermingsmiddelen i.v.m. met een besmetting van asbesthoudende materialen.

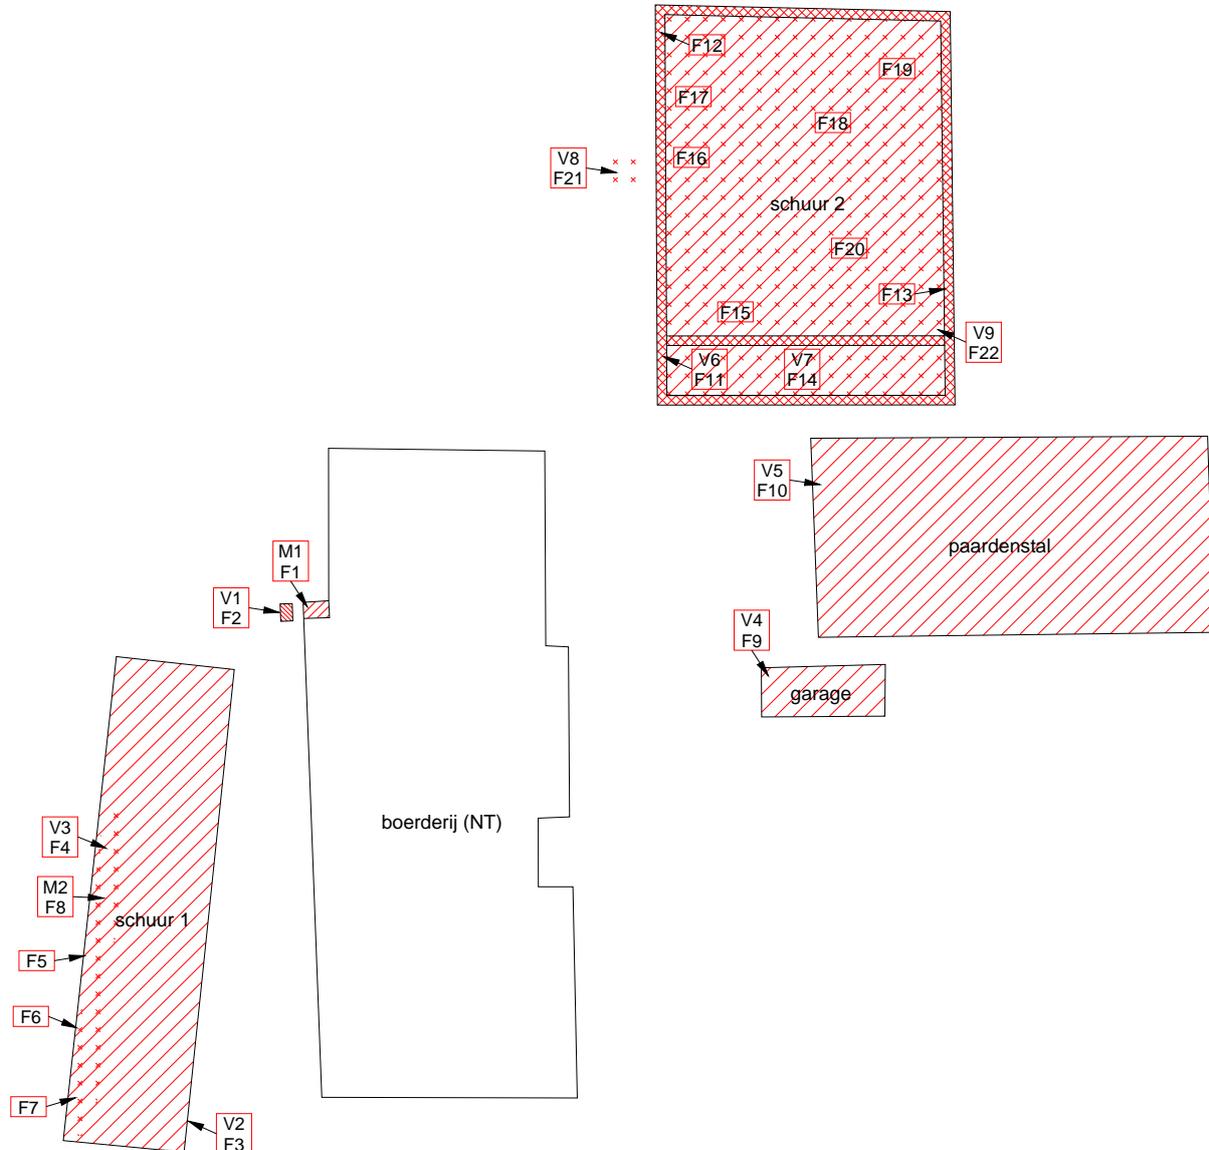
SCHEMATISCHE WEERGAVE / SCHETS ONDERZOCHT GEBIED

Op de plattegrond in de bijlage zijn de locaties van de bronnen aangegeven, evenals de plaatsen van de monsters en de foto's.
