Redengevende omschrijving met waardestelling

**Kwaalburg 10 te Alphen
Gemeente Alphen-Chaam**

Adres : Kwaalburg 10
Postcode : 5131 NC
Plaats : Alphen
Kadastraal : gemeente Alphen-Chaam, sectie K, nr. 35
Oorspronkelijke functie : graanschuur
Huidige functie : schuur
Bouwjaar : 1928

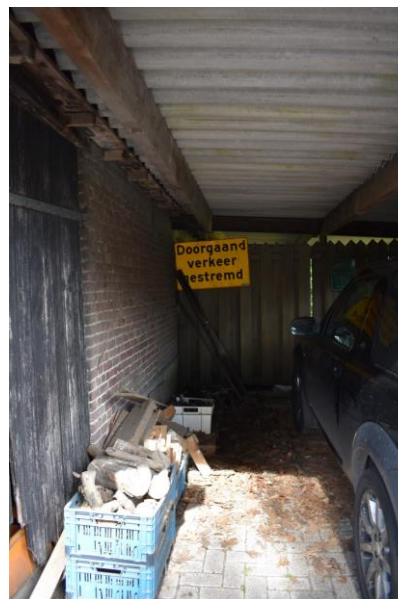
De achtergevel wordt deels aan het zicht onttrokken door een later aangebouwde overkapping. In de achtergevel bevinden zich van links naar rechts een oorspronkelijke opgeklampte loopdeur, twee dichtgezette oorspronkelijke getoogde stalvensteropeningen en een oorspronkelijke opgeklampte loopdeur. Een derde oorspronkelijke stalvenster opening is in de tweede helft van de twintigste eeuw dichtgemetseld, inclusief inboetwerk eromheen, in halfsteens metselwerk.

Linkerzijde achtergevel.

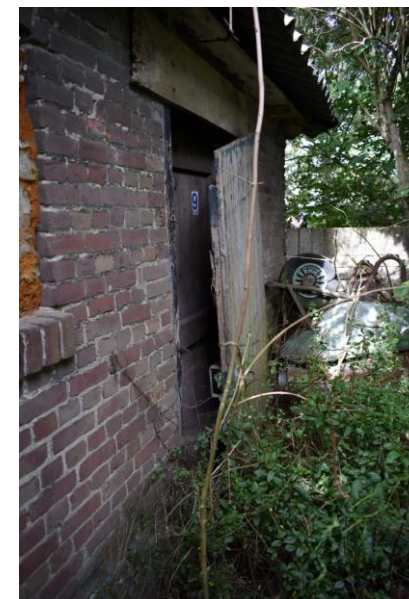
Rechterzijde achtergevel.

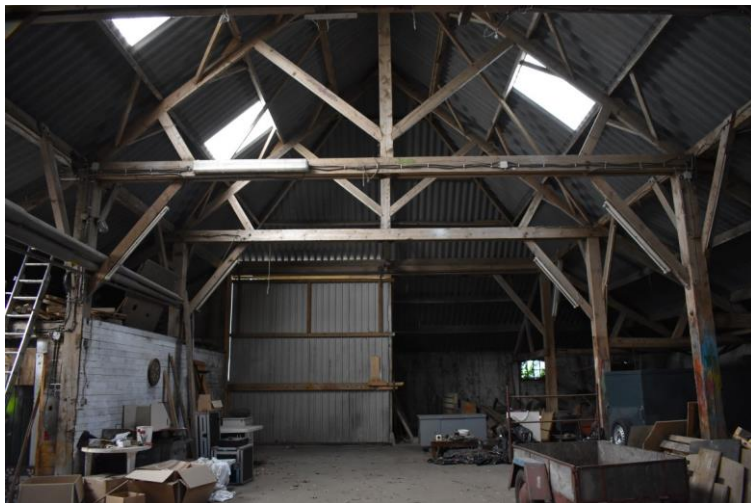
In de schuur ligt een betonvloer, die aan de westzijde enkele centimeters hoger gelegen is. De muren van de schuur zijn aan de binnenzijde afgewerkt met (afbrokkelende) bepleistering. Tegen de noordgevel is aan de binnenzijde een binnenmuur van kalkzandsteen opgetrokken.

Interieur van de schuur richting het zuiden.

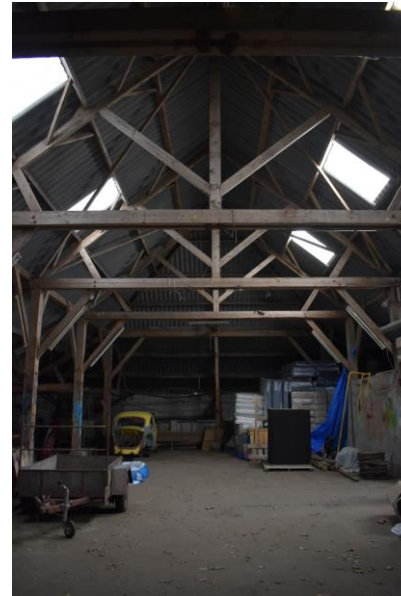
Interieur richting het noorden.
