VOLLEDIGE ASBESTINVENTARISATIE
CONFORM SC-540, TYPE A
GESCHIKT VOOR SLOOP EN VERBOUW

LOCATIE WONINGEN MET BEDRIJFSRUIMTE
Rijksweg zuid 1-3-5, Eshofsestraat 2
Elst

OPDRACHTGEVER	Bouwbedrijf Schot BV Postbus 117 7240 AC LOCHEM
DATUM INTERNE AUTORISATIE	23 maart 2011
DOCUMENTNUMMER	P11-0069-009
OPGESTELD DOOR	D.J. den Boer
PROJECTLEIDER	T.C. de Gelder

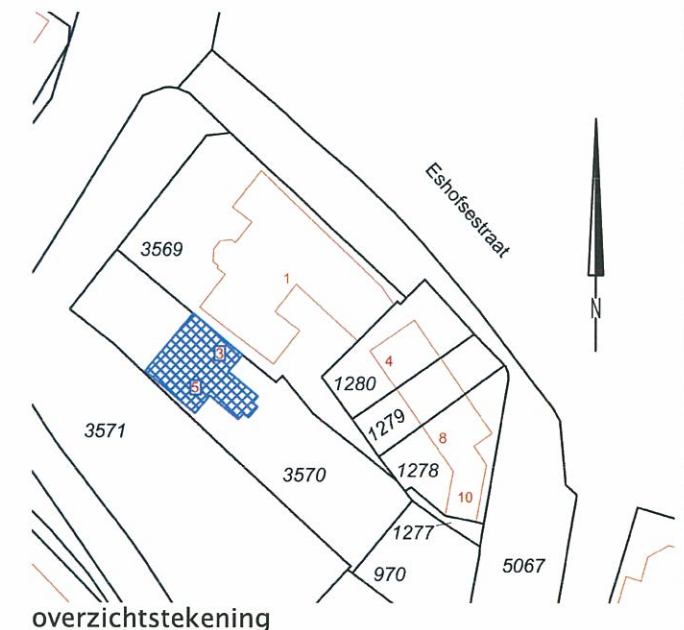
Bestand : M11-0069-200
Blad : 01

- 5 wandafwerking
elementcode 069-005
- 6 a dakbeplating
elementcode 069-006
- 9 cv-ketel
elementcode 069-007

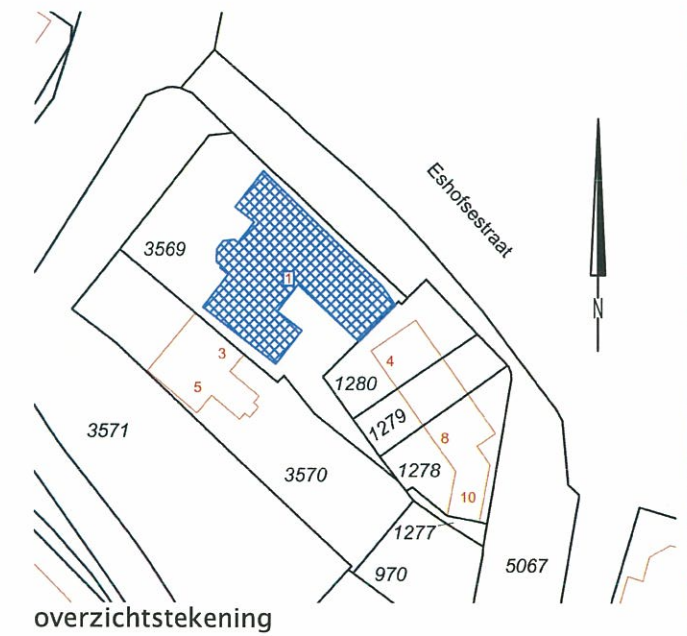
Bestand : M11-0069-200
Blad : 02

- 1 **a** plafondbeplating
elementcode 069-001
- 2 cv-ketel
elementcode 069-002
- 3 vloerzeil
elementcode 069-003
- 4 cv-ketel
elementcode 069-004
