# Bouwhistorische opname

Medelsestraat 18, 4054 NH te Echteld

Stadsherstel Delft

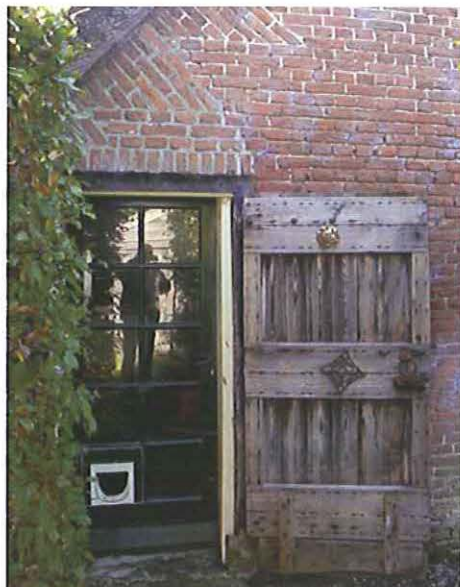
*afb. 16 Mestdeur*

De achtergevel van de stal is symmetrisch ingedeeld en wordt beëindigd door een zadeldak met wolfseind (*afb. 15*). De gevel heeft grote deeldeuren in het midden en de lage mestdeuren aan de zijkanten. Het zolderniveau heeft een kozijn met luiken. De meeste originele kozijnen, deuren en luiken zijn nog aanwezig (*afb. 16 en 17*). Metselwerk met vlechtwerk. Een gemak op de hoek met de linker zijgevel.

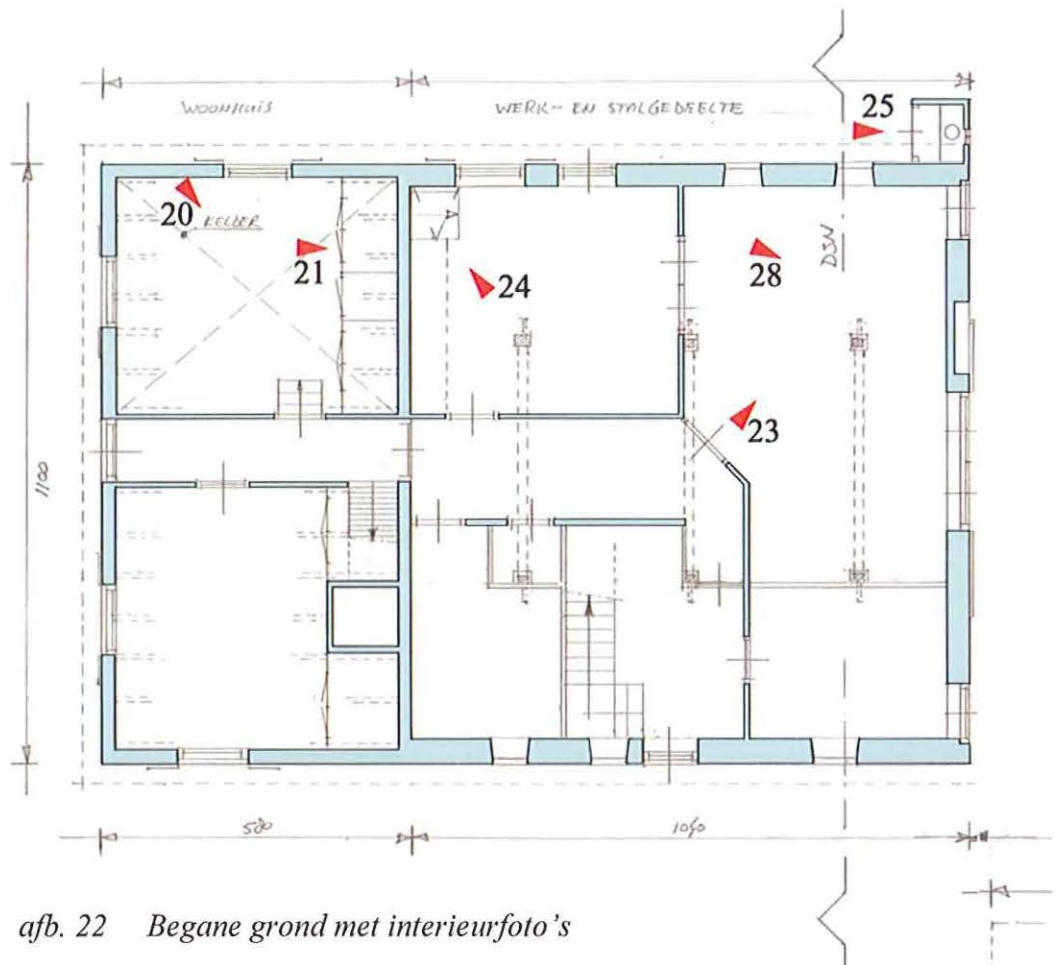
afb. 22 Begane grond met interieurfoto's

Het oorspronkelijke woongedeelte is onderverdeeld in twee ruimten met een centrale middengang (afb. 22). De vloeren van de zijn van hout. De vloer boven de kelder ligt hoger. De wanden zijn afgewerkt met voorzetwanden. De vloer van de gang is steenachtig.

Het oorspronkelijke werk- en stalgedeelte is geheel opnieuw ingedeeld ten behoeve van de woonfunctie (*afb. 22 en 23*).

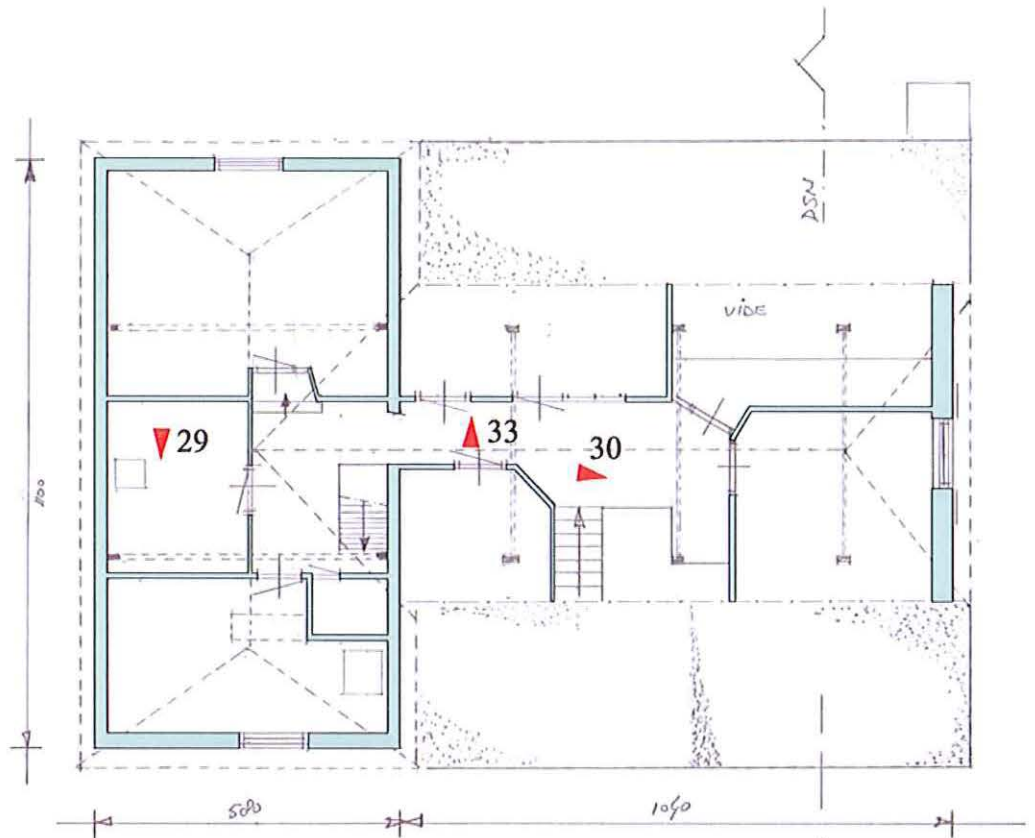
*afb. 26 Zolder met interieurfoto's*

De zolder van het oorspronkelijke woongedeelte is onderverdeeld in drie kamers (*afb. 26*). Niet bekend is of dit de originele indeling is.
