# Bomen effect analyse

## De Hagen (t.h.v. Oranjestraat 137) in Rijssen

Uitgevoerd door: Natuurbank Overijssel

| Projectnummer en versie:<br>952B, versie 1.0 | | Status:<br>definitief |

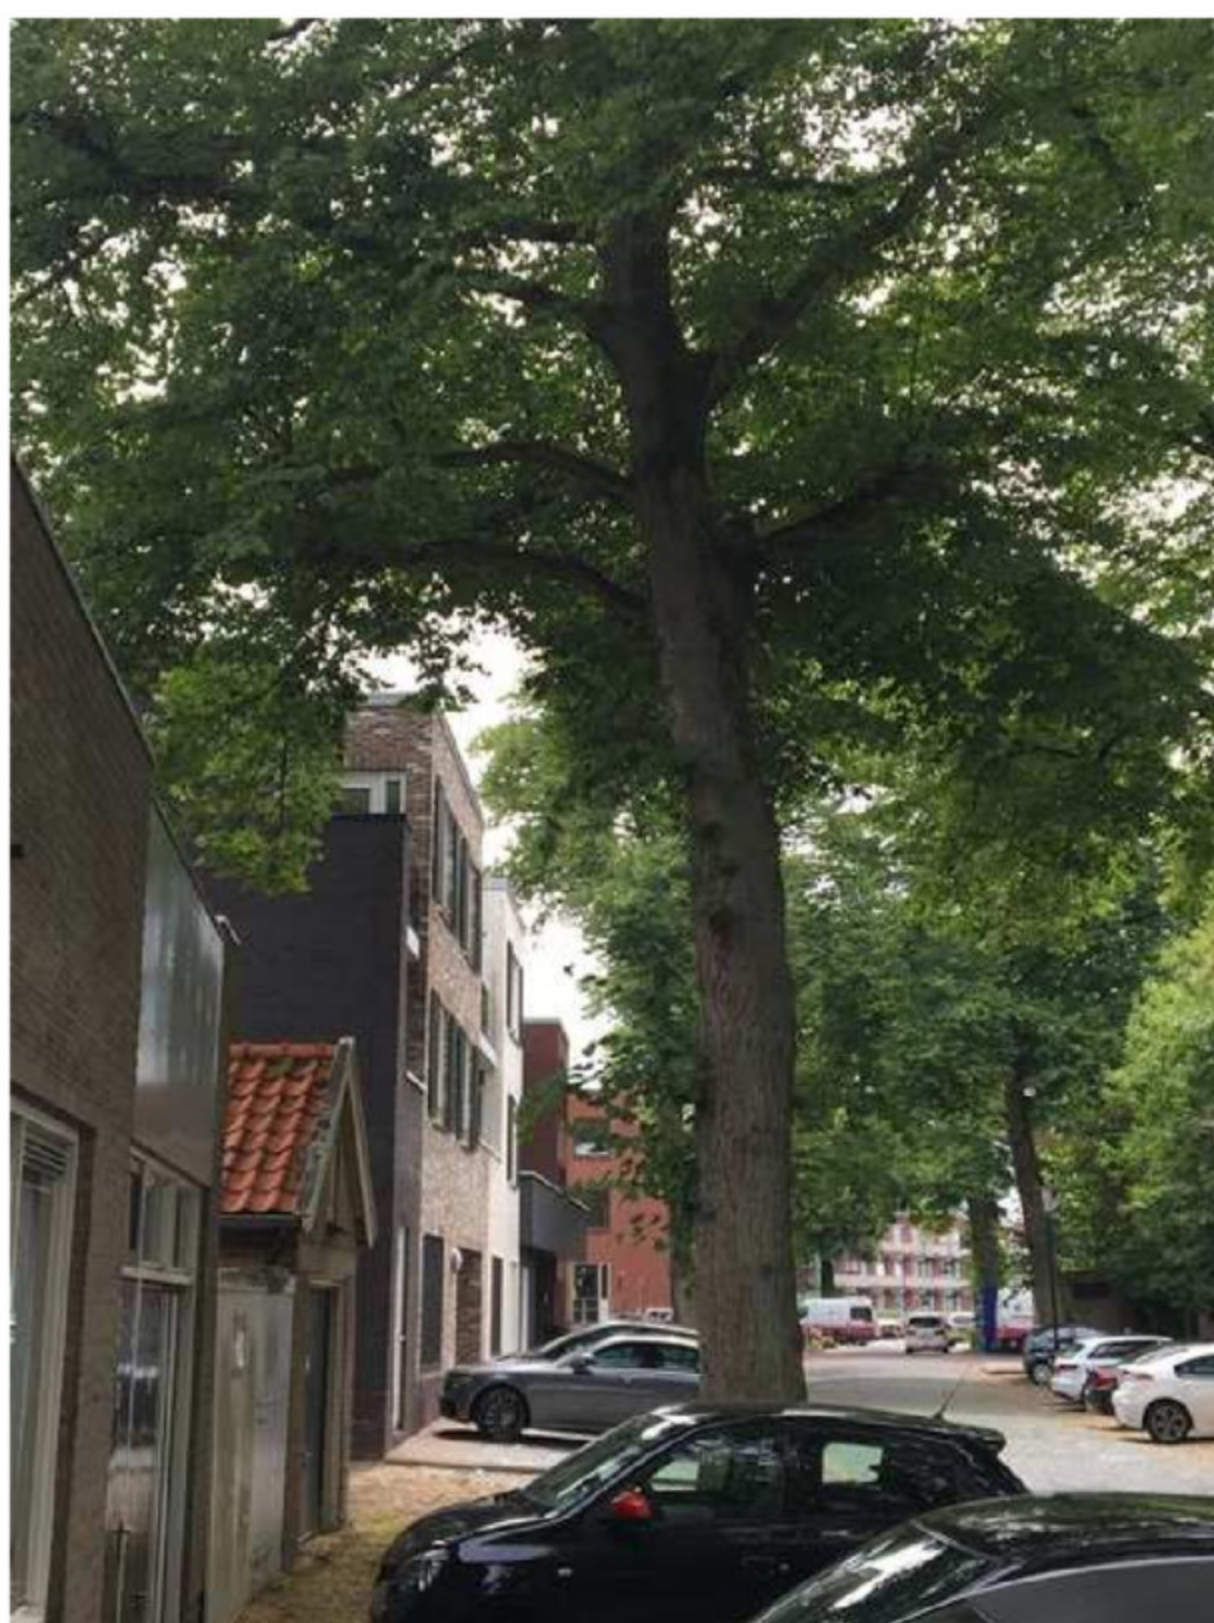
*Aanzicht op de boom in het plangebied.*

In het plangebied staat een zomerlinde. Deze boom staat in straatverharding en maakt een gezonde indruk. De boom is vol in blad en aan de oostzijde is een enkele dode tak zichtbaar. Rond de wortelhals zijn enkele oude verwondingen van de wortelhals zichtbaar welke ontstaan zijn door mechanische beschadiging. De boom laat tekenen van actief verweer op deze beschadiging zien. Er zijn op de stam en wortelhals geen parasitaire paddenstoelen zichtbaar. De boom is door deze beschadigingen niet aangetast en de vitaliteit van de boom heeft niet geleden onder deze verwondingen.

Rondom de boom geen humuslaag. Hierdoor zal de bodem rond de boom verschrallen omdat er geen mineralen worden aangevoerd vanuit de humuslaag.

De boom drukt de bestrating rondom de stam op. Dit heeft echter geen negatieve effecten op de vitaliteit van de boom.

Vanwege de beschadigingen aan de wortelhals is de boom mogelijk vatbaarder voor aantasting door parasitaire schimmels in de toekomst. Geadviseerd wordt om de boom jaarlijks te beoordelen op de aanwezigheid van parasitaire schimmels (paddenstoelen).

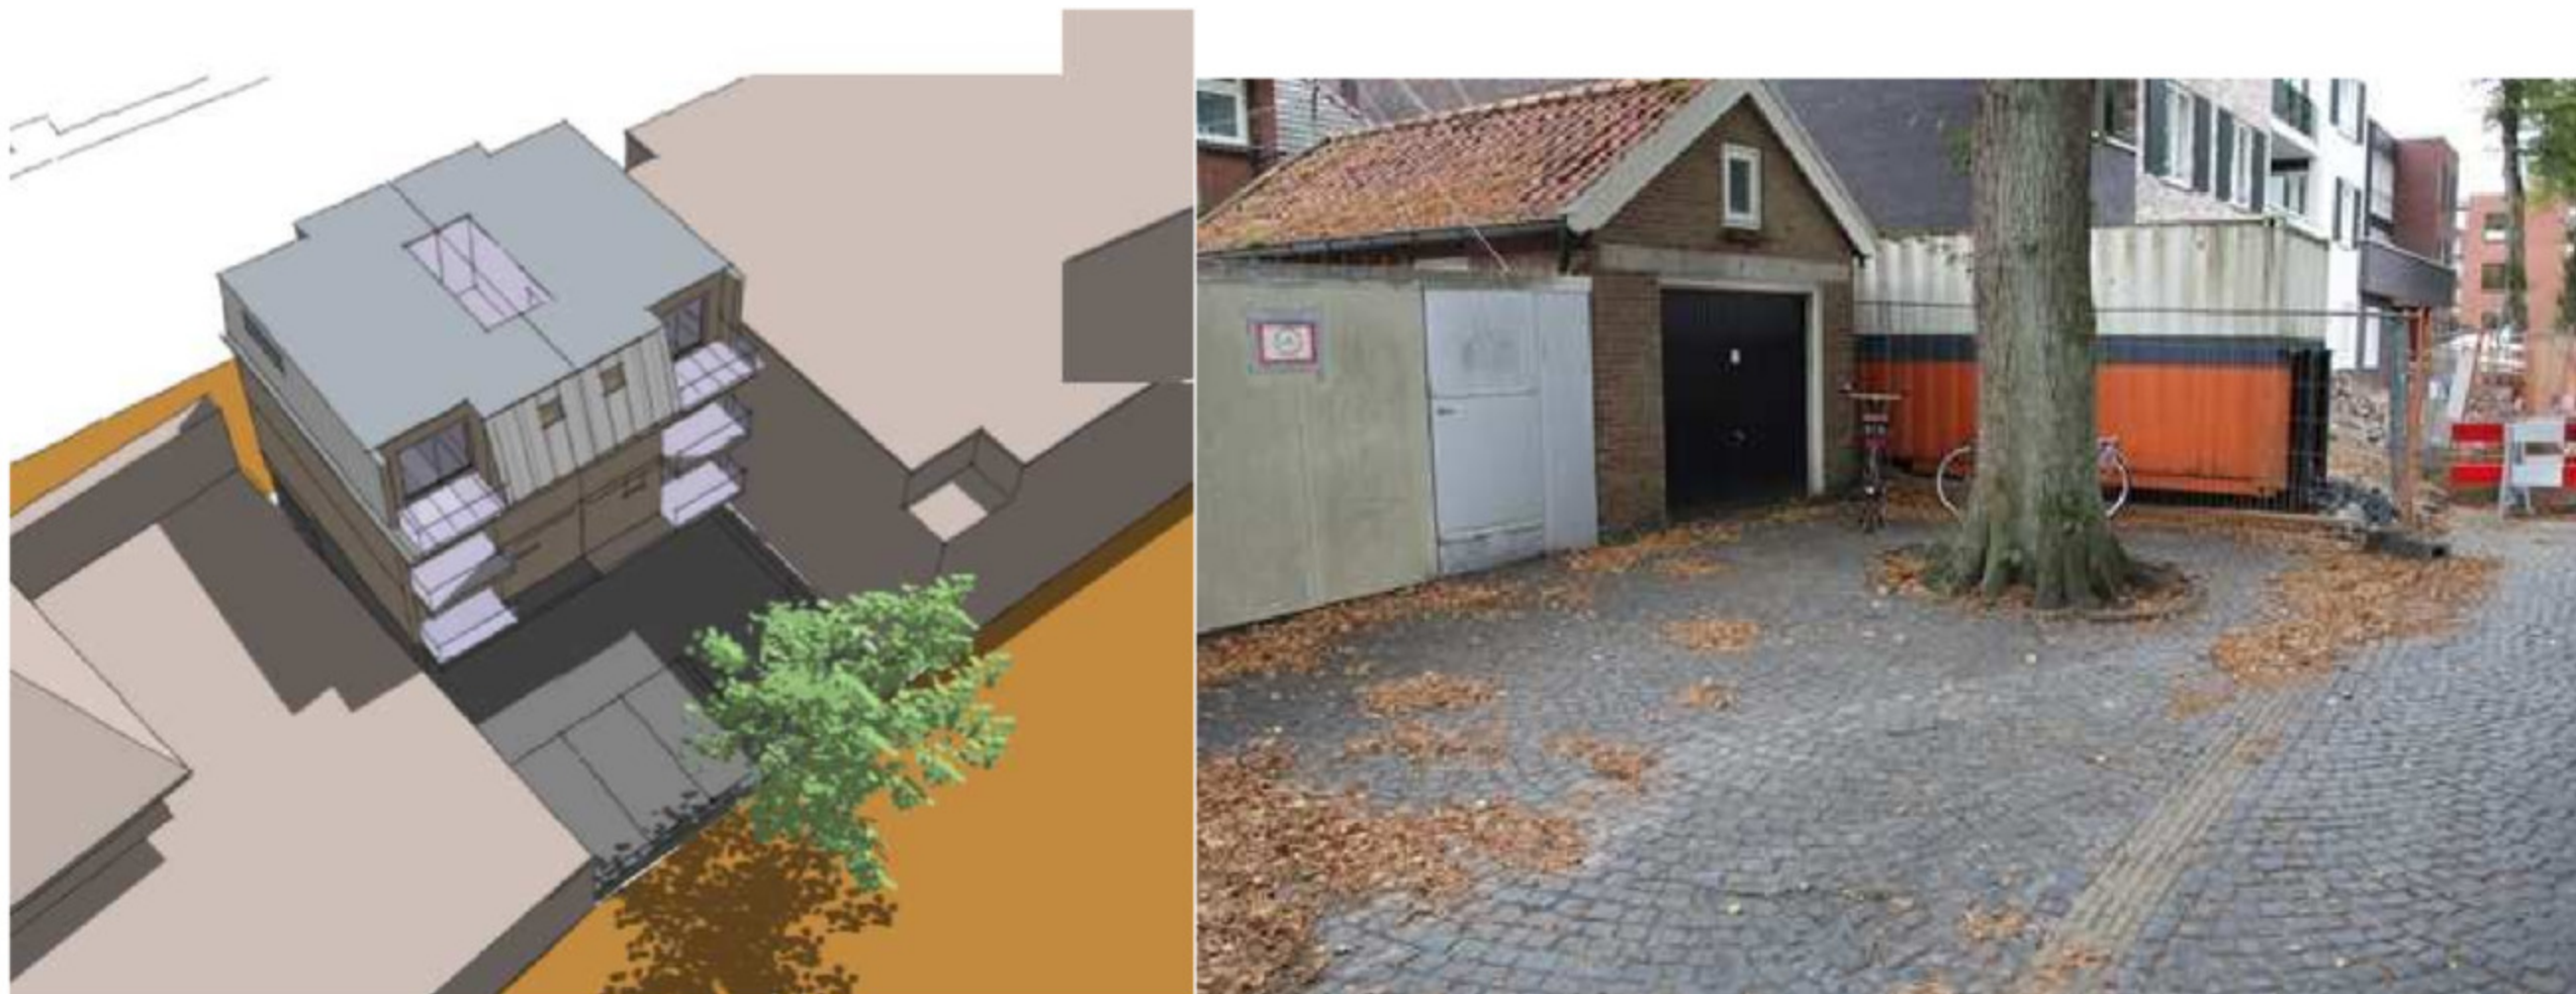
De bestaande garage ten westen van de boom en de naastgelegen erfafscheiding wordt gesloopt. Ter plaatse wordt erfverharding aangebracht vanwege de functie als parkeerplaats. Deze start op minimaal 2,5 meter naast de wortelvoet, maar wordt iets verdiept aangelegd. De huidige straatverharding rondom de boom blijft behouden.

*Plattegrond van het bouwplan en detail van de wortelvoet in straatverharding.*

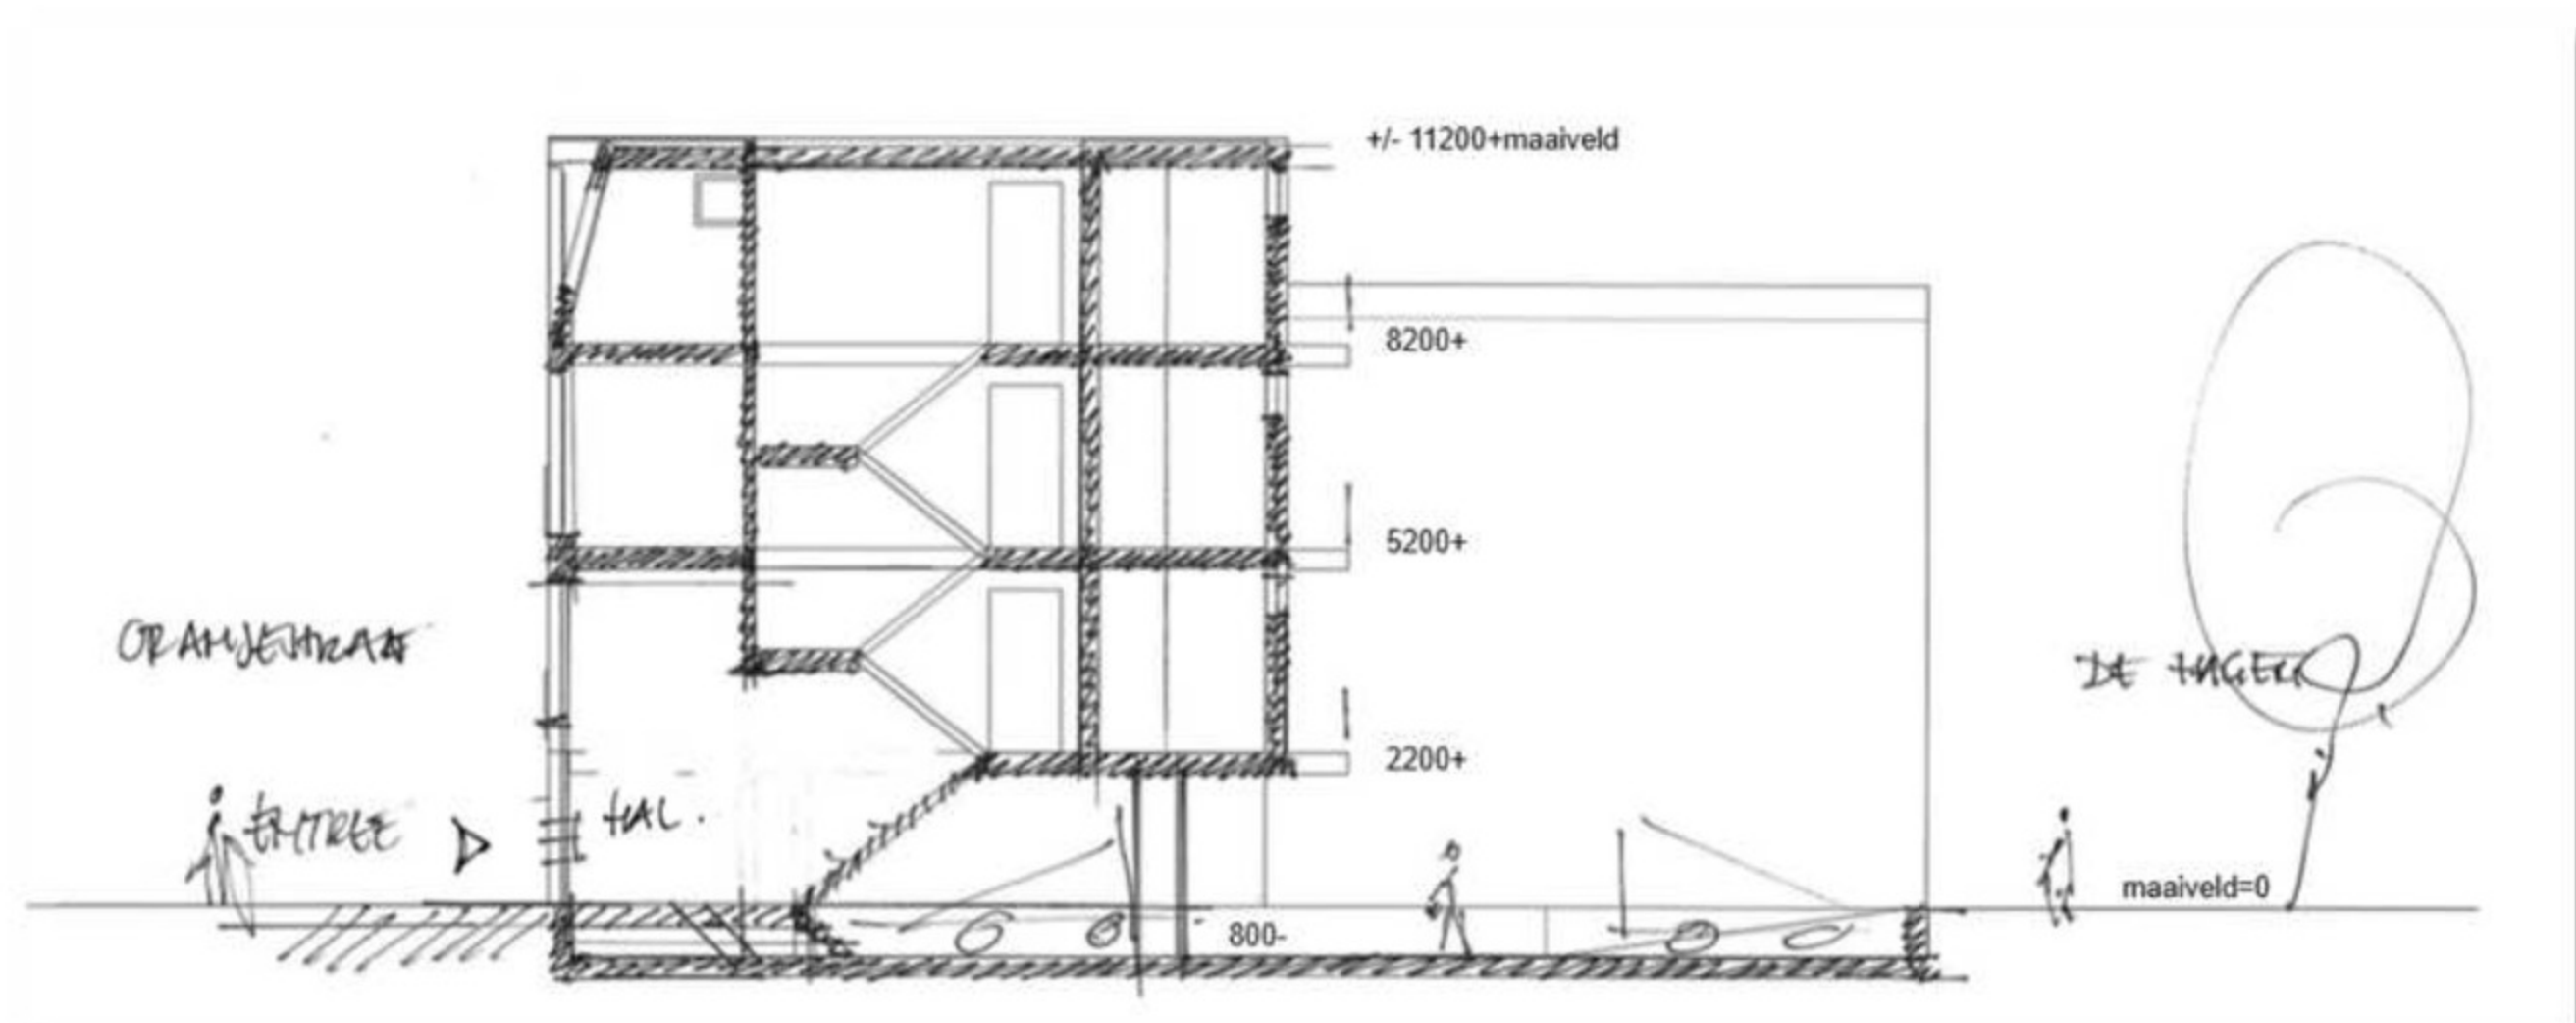
Dwarsdoorsnede van het plangebied. Rechts de boom.

Uitvoering van de voorgenomen activiteit leidt mogelijk tot een beperkte aantasting van het wortelstelsel van de boom. De maatregel heeft mogelijk een beperkt negatief effect op de conditie van de boom, niet dusdanig dat het duurzaam behoud in gevaar komt. De vitaliteit van de boom voor de toekomst kan versterkt worden door voor de boom gunstige verharding aan te brengen en indien er wortels verwijderd worden, de boom extra voeding te geven. Ook de wijze waarop wortels worden vernield tijdens de werkzaamheden, kan bepalen in hoeverre de boom schade op loopt. Wortels die lomp met behulp van een kraanbak kapotgetrokken worden hebben een groter breukvlak en zijn nadien vatbaarder voor schimmels. Horizontale wortels in het te vergraven deel dienen bij voorkeur afgeknipt te worden. Dunne horizontale wortels kunnen doorgestoken worden met een scherpe steekbats.

Geadviseerd wordt om de stam van de boom tijdens uitvoering van de sloop- en bouwwerkzaamheden solide te beschermen tegen botsschade (zie onder).
