RAPPORTAGE

Bomen Effect Analyse bij
16 bomen op het Tweka-terrein te Geldrop

Terra Nostra

4 november 2015

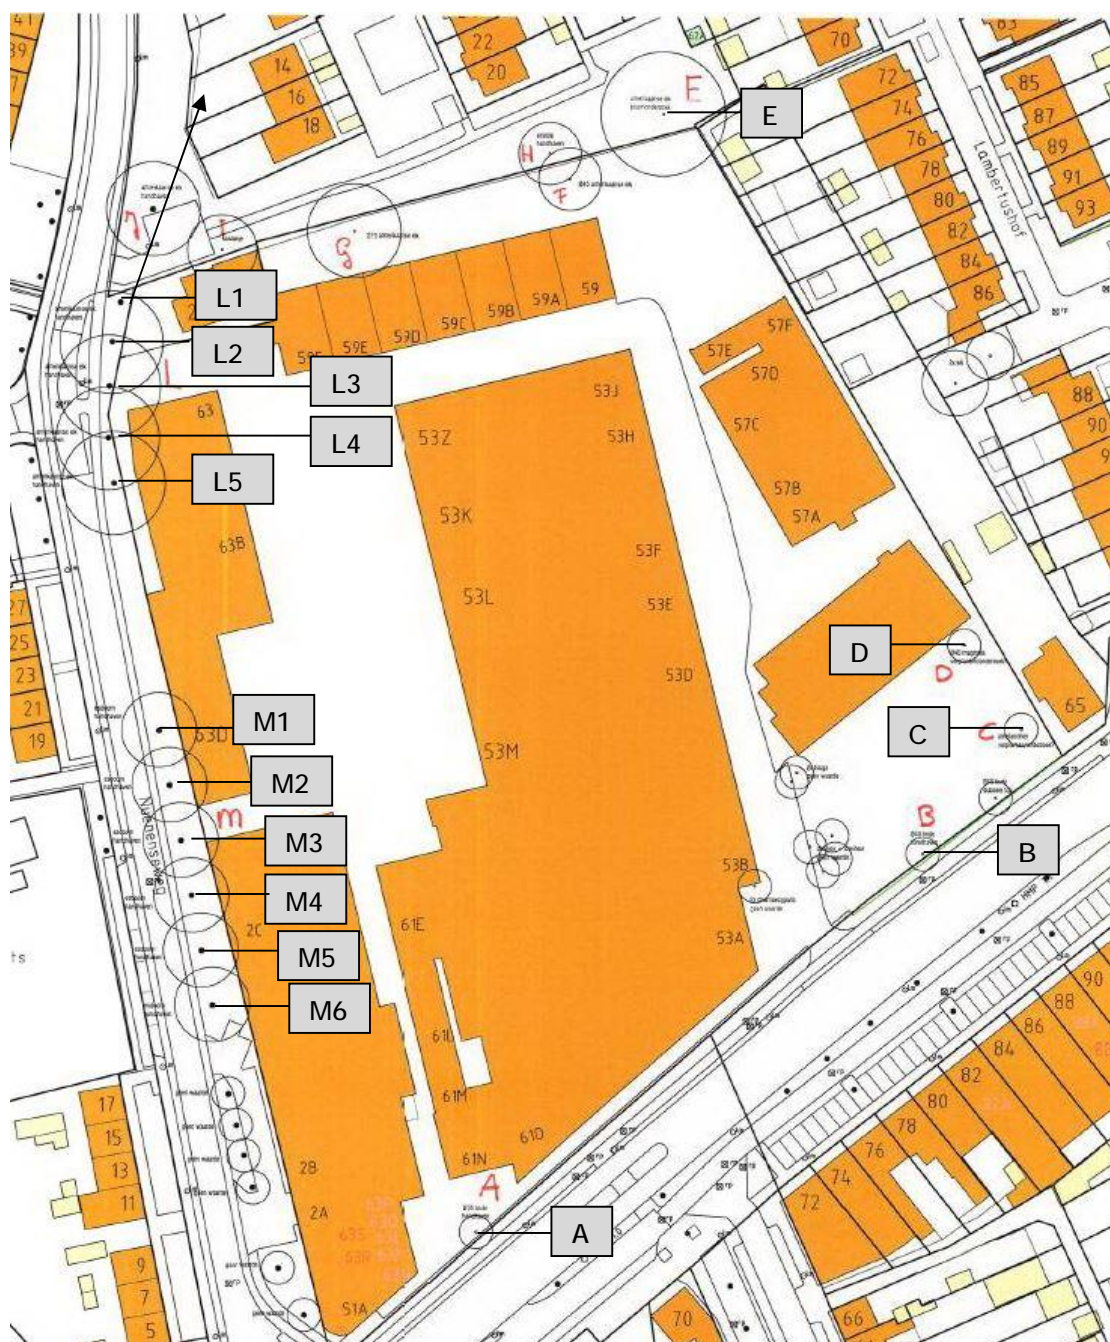
Figuur 2: Aangeleverde tekening met huidige bebouwing en boomlocaties.

Op de aangeleverde tekening in figuur 2 is het Tweka-terrein met huidige bebouwing en boomlocaties van de onderzochte bomen weergegeven. De bomen/boomgroepen met een specifieke vraagstelling zijn aangeduid met de letters A t/m E, L en M. Bij de vraagstelling met letter L en M is sprake van meerdere bomen. Deze bomen zijn genummerd met boom L1 t/m L5 en M1 t/m M6 (zie figuur 2).

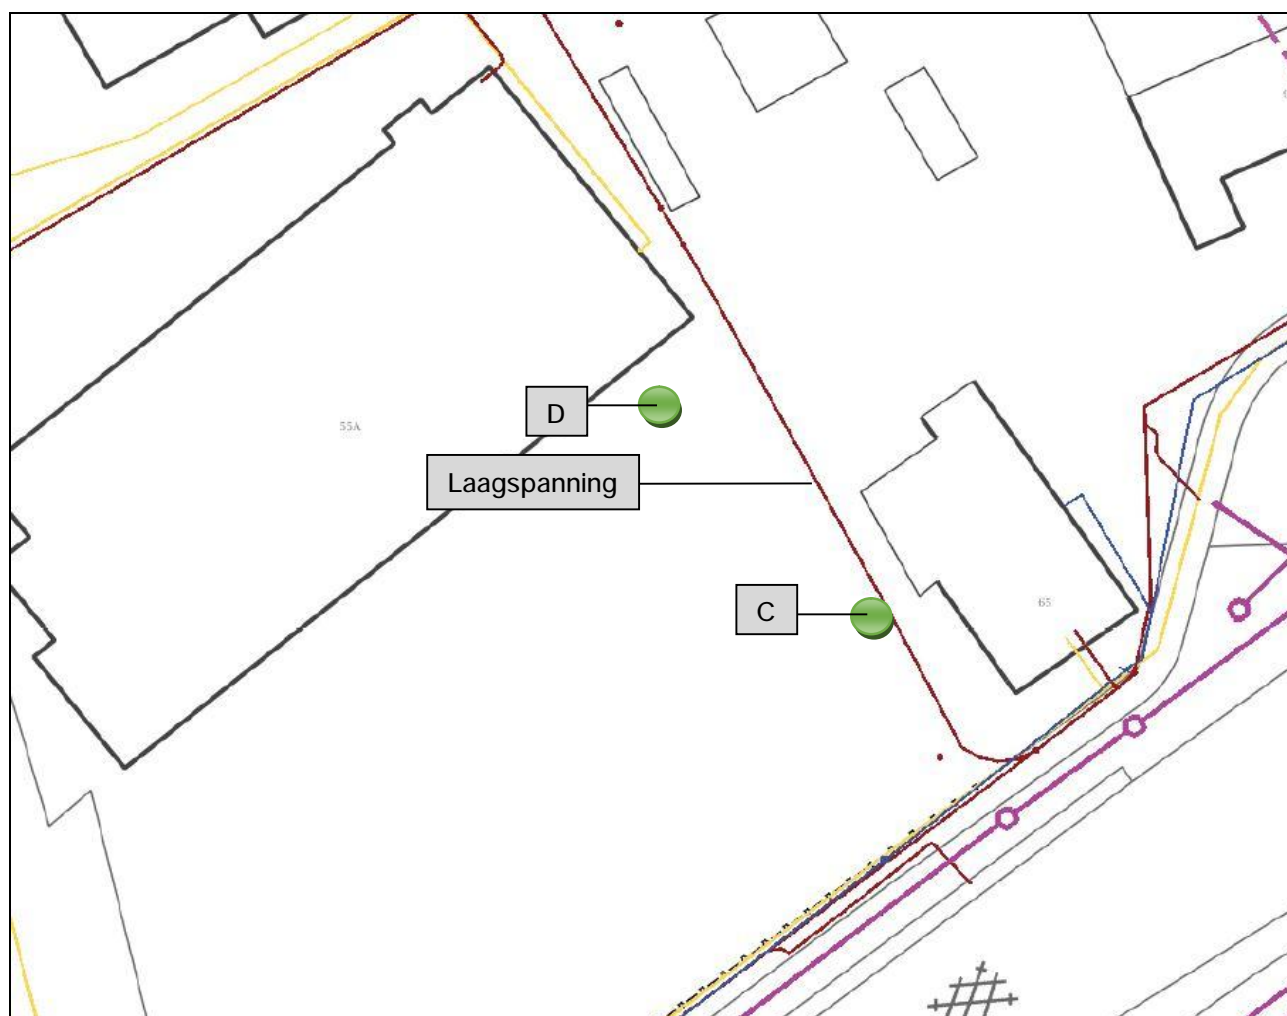
D	Laagspanning op >4 meter afstand van het hart van de boom (zie figuur 3).
E	Geen.
M	Hoge druk gasleiding, laagspanning en middenspanning in groenstrook waarin de bomen zijn gesitueerd
L

Figuur 3: Oriëntatieverzoek met boomlocaties van de bomen met aanduiding B en C en ligging laagspanning ten opzichte van de bomen.

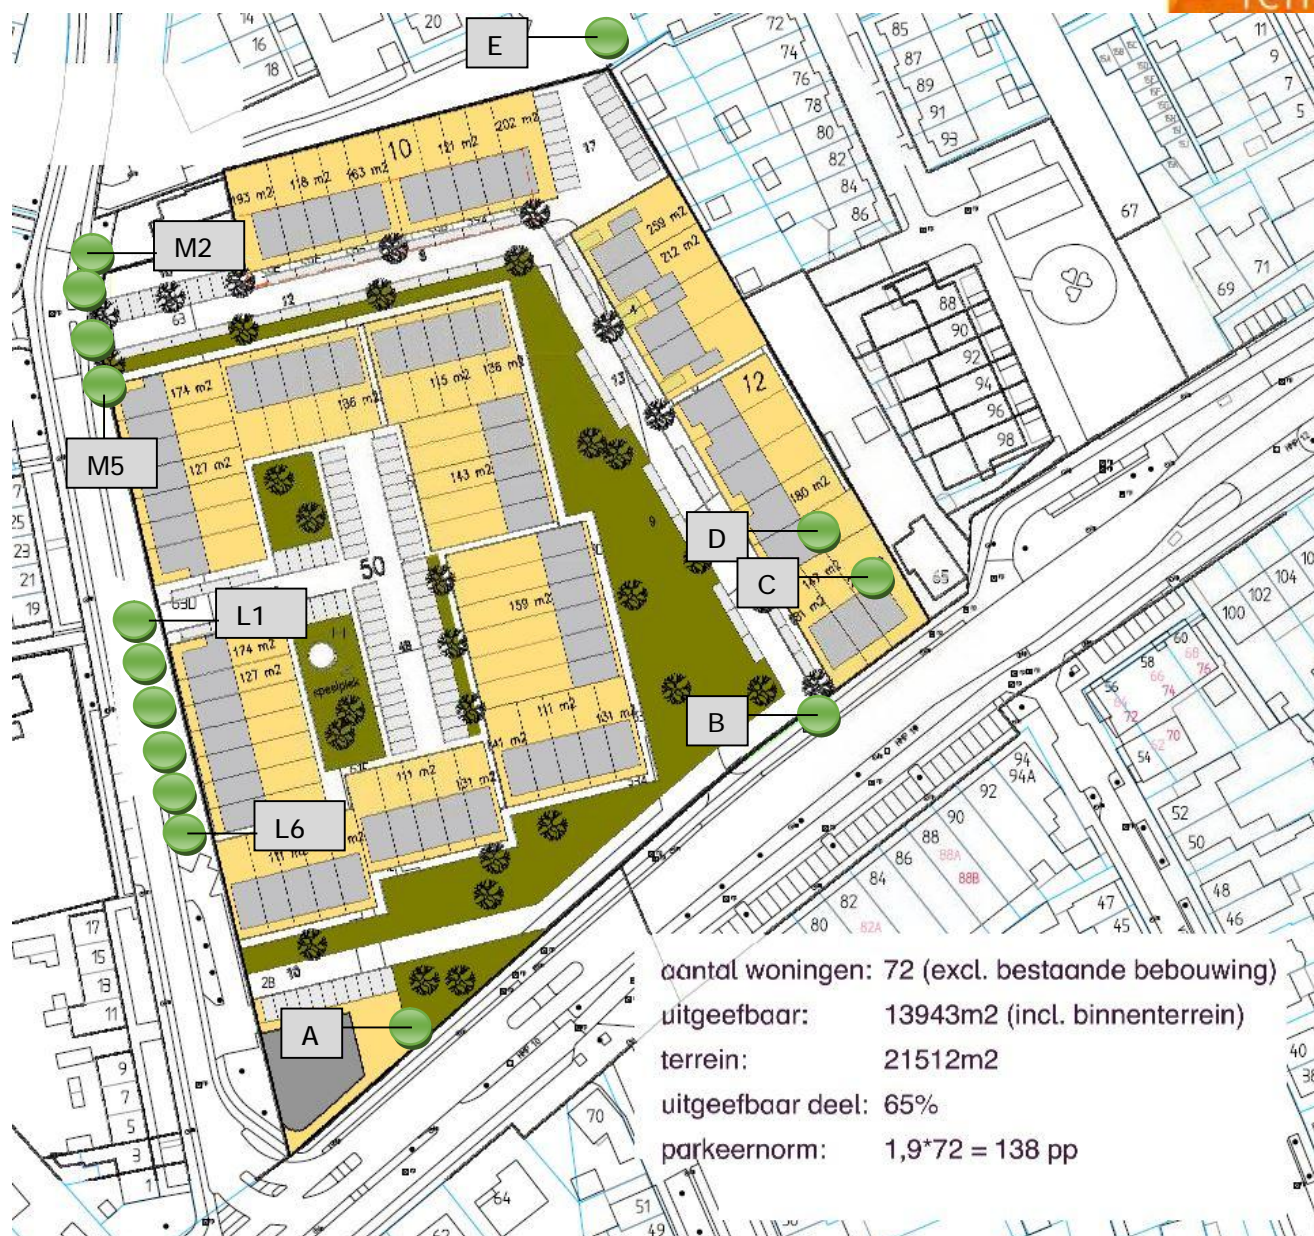
In de huidige planvorming wordt de huidige bebouwing gesloopt en worden woningen gebouwd op het terrein. In figuur 4 op pagina 18 is de aangeleverde tekening weergegeven met voorgenomen inrichting van het terrein. Op deze tekening zijn de globale boomlocaties van de onderzochte met aanduiding weergegeven. In tabel 7 op pagina 18 is per boom/boomgroep beschreven hoe de inrichting ter hoogte van de boom/boomgroepen er globaal uit komt te zien.

Figuur 4: Aangeleverde tekening van voorgenomen planvorming met ingetekende globale boomlocaties van de onderzochte bomen.
