Kwaliteitsplan Heierhof 25/27 Baarlo

DEFINITIEF PLAN LANDSCHAP, CULTUURHISTORIE EN BELEVING

*Ten behoeve van behoud en versterking cultuurhistorische waarde
boerderij Heierhof*

Plattelandscoöperatie Peel & Maas regio
Ing. R. Janssen
12 januari 2015

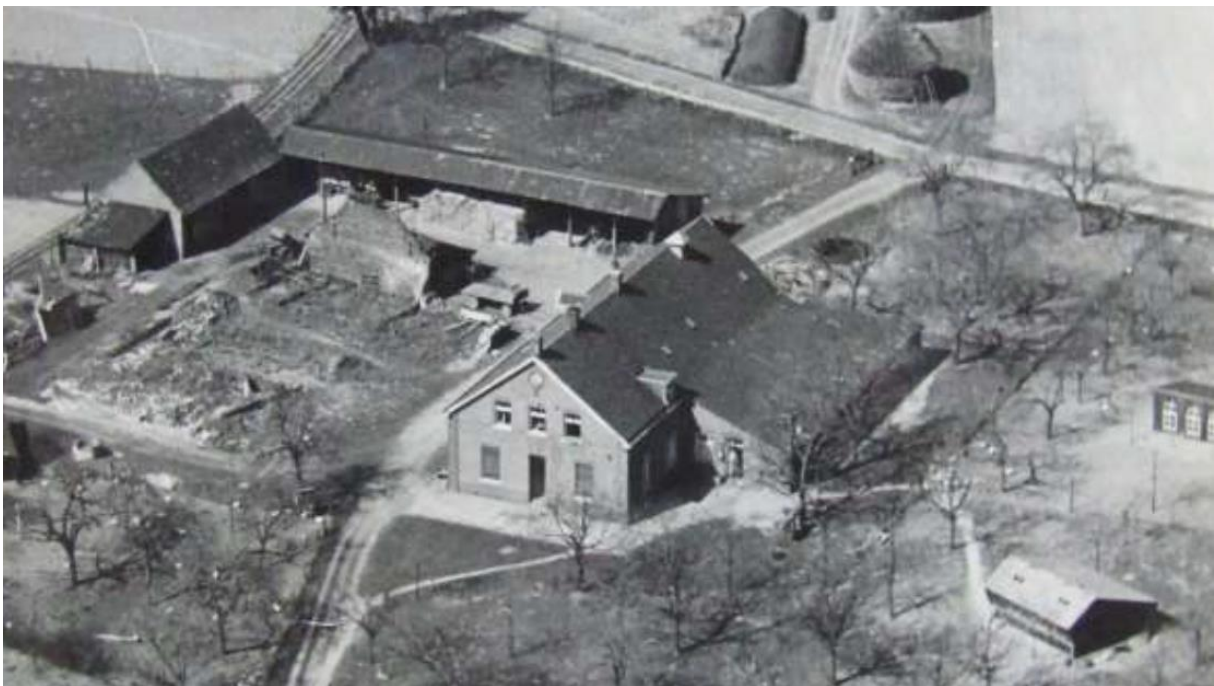
Figuur 4: Luchtfoto omstreeks 1945

De poeren van de pilaren van de dakconstructie staan nog stevig. De risico's met de ondergrond zijn in 2013 aanmerkelijk teruggebracht met het verharderen van de binnenplaats waarbij de afwatering

sterk verbeterd is. De dakconstructie is in prima staat. Wel is zaak, gezien de ouderdom van de dakpannen, om jaarlijks een inspectie te doen op lekkages en dan de pannen die lekken te vervangen. De oostzijde kent geen goot en heeft deze ook nooit (nodig) gehad. De afwatering loopt via de binnenplaats die zoals al aangegeven aanmerkelijk is verbeterd in 2013. De westzijde zal in 2015 nog gedeeltelijk van een goot moeten worden voorzien. Oorspronkelijk stak het dak daar ver over, maar dat is door een ongeluk met een boom in 1992 letterlijk weggevaagd en is toen korter gemaakt. Daardoor kan er bij hevige regenval wel eens water aan de achter kant in beperkte mate naar binnen lopen. Verlengen van het dak naar de oorspronkelijke lengte zou ook een optie zijn, maar een goot is een betere optie om het water af te voeren. Verder dient in de planperiode het houtwerk op de noordelijke kopgevel vernieuwd te worden (zie foto).

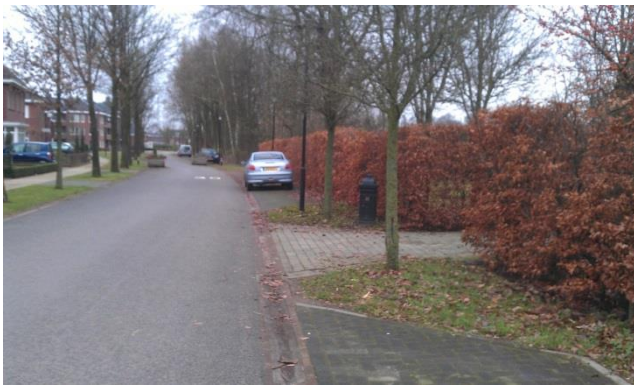
De noordkant van het westelijk gedeelte is voorzien van een beukenhaag langs de parkeerstrook aan de weg Heierhof. Tevens bevindt zich aan de binnenzijde nog een groenstrookje met voornamelijk sering en een mooie, oude eikenboom.

Figuur 7: Aanzicht noordelijk gedeelte van de westkant

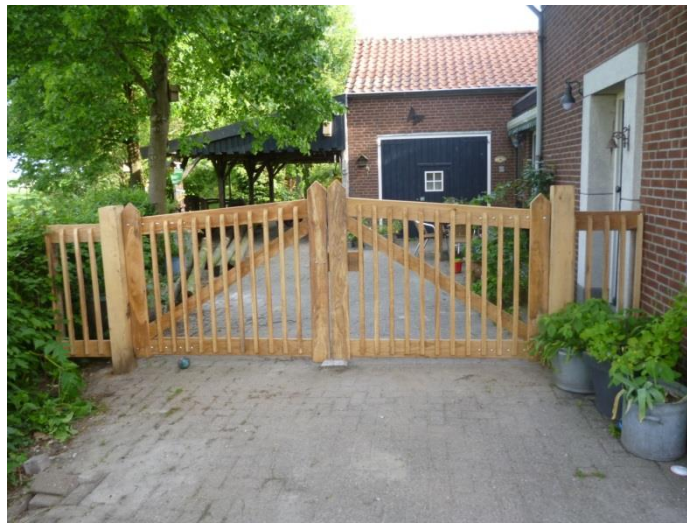
Figuur 8: Voorbeeld poort opritten zuidzijde

Beide opritten (naar Heierhof 27 dhr. Coenen en de binnenplaats van Heierhof 25 dhr. Han Coenen) worden voorzien van pilaren en een mooie rustieke houten poort. Dit is een aspect wat bij boerderijen van dit karakter vaak aanwezig is/was. Van de herbouwplannen na WOII zijn ook tekeningen waar deze elementen op staan, maar deze zijn nooit op deze wijze uitgevoerd. Zo worden de oude boerenerven met beplanting en poorten in oude glorie hersteld!

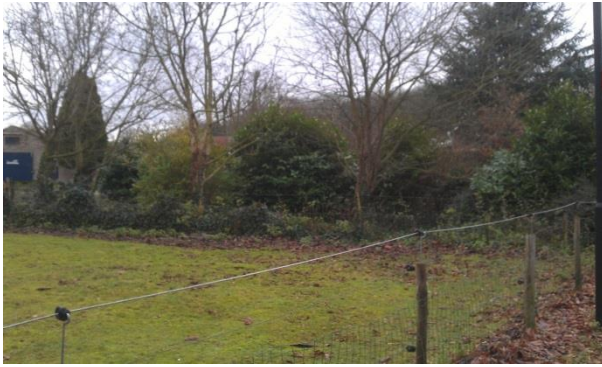
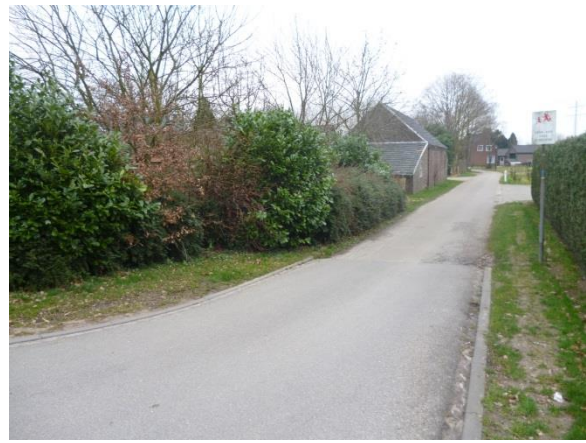
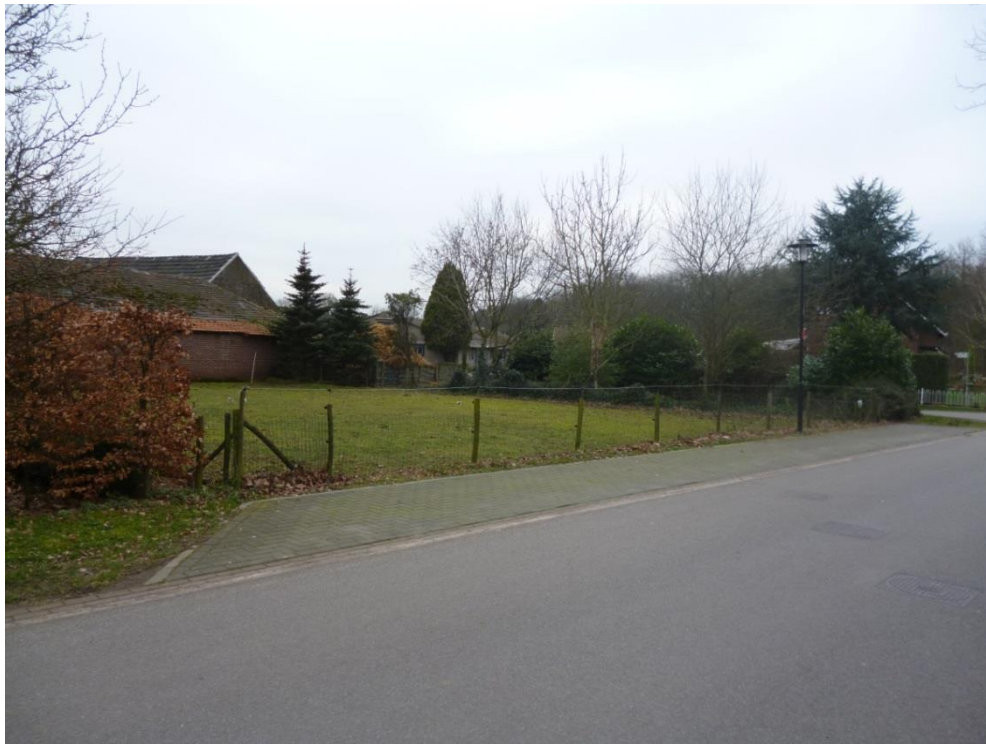
Figuur 10: De groenstrook op de zuid west zijde, met op de voorgrond de drie bomen welke behouden blijven en omkadert met gemengde haag.

De hoek Heierhof is momenteel erg rommelig met laurier en andere beplanting. Door deze opener te maken, de bomen vrij te zetten, wilgen te knotten en langs weidje een gemengde haag te zetten, wordt er een berm met slootje gecreëerd. Voorkomen moet worden dat het een gazonberm wordt. De weide zal wat meer omvang krijgen. De drie grotere bomen in de groenstrook zullen blijven staan.

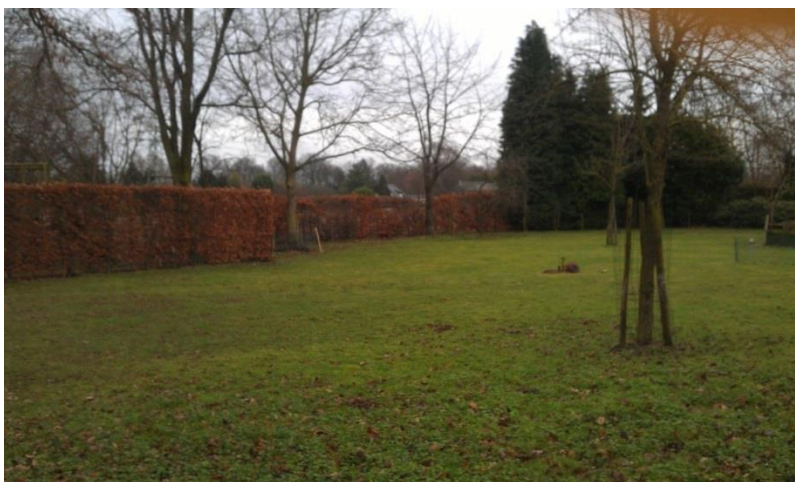
Figuur 11: Aan te vullen hoogstamweide aan de zuid-west zijde

Het binnenterrein van de erven dient aan de zijde van de heer Han Coenen een impuls te krijgen door op de bestaande weide 3 hoogstamfruitbomen te zetten en nabij woonhuis nr.25 dhr. Han Coenen de hoogstam met 2 bomen aan te vullen. Hiermee trekken we het karakter van de noord west zijde verder door. Op de noordwest zijde staan al een tweetal hoogstam fruitbomen (peren). Er zal een derde hoogstamboom toegevoegd worden. Deze hebben er jaren geleden ook gestaan, maar was erg gevoelig voor ziekten en is daarom gerooid. Verder staan er op de noordwest zijde een iep, een notenboom, een kersenboom (een laagstam van oorsprong, maar gesnoeid naar een hoogstam en een pruimenboom. Met dit alles creëren we een beeld zoals dat ook was rond 1945 (zie foto voorzijde). De situatie is dan alleen anders om, daar eerst de meeste fruitbomen aan de oostzijde stonden. Daar dit nu niet meer zo uitgebreid mogelijk is komt, omdat de ruimte kleiner is geworden dan die oorspronkelijk was.

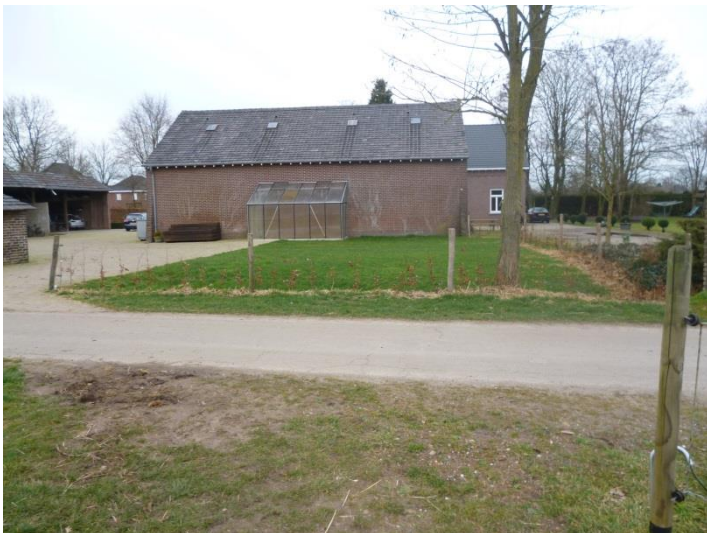
Figuur 13: Aan te planten hoogstam

Als nieuw te planten hoogstam fruit bomen (5 stuks en 3 stuks) worden o.a. Sterappels, Eisdener Klumpkes geplant. Dit zijn oude, typisch Limburgse fruitrassen, welke weinig gevoelig zijn voor ziektes. Verder kiezen we verschillende rassen vanwege de variatie, maar ook vanwege het feit dat beide rassen niet zelf bevruchtend zijn en dus andere rassen nodig hebben om vruchten te gaan vormen. De bomen die we willen planten hebben maat 14-16, zijn drie meter hoog, waarvan het stamgedeelte twee meter is. Ze liggen dan wat achter op de aanwezige peren, maar dat zal van korte duur zijn, aangezien deze appelrassen (maar ook appelrassen in het algemeen) sneller groeien dan peren. Wat betreft onderhoud van de bestaande hoogstambomen, vooral jaarlijks snoeien, lopen al contacten om dit weg te zetten bij een deskundige partij ,zijnde IKL.

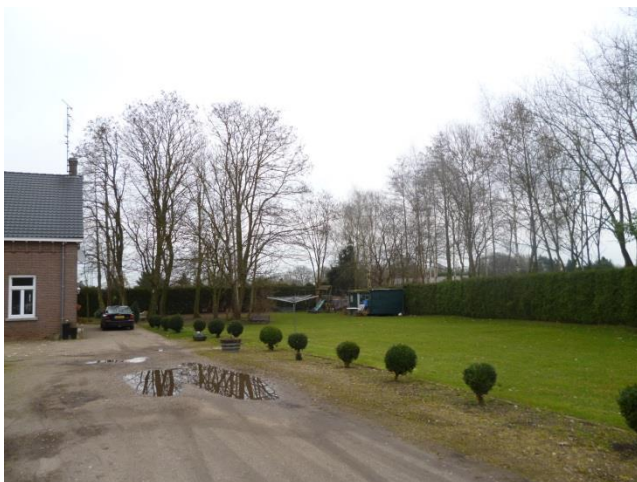
Figuur 16: Begeleiden inrit met haag en lindebomen

De zijde van nummer 27 dhr. Coenen krijgt met een aanvulling van een beukenhaag, hoogstambomen en lindes langs de inrit een duidelijke begeleiding en zodoende duidelijkheid van de twee erfingangen. Daarnaast is het reduceren van de coniferen op het achtererf wenselijk, waardoor het zicht op het mooie complex wordt verbeterd.
