Onderwerp:  
Asbest maaiveldinspectie Kloostercomplex te Cadier en Keer

In verband met het voornemen de onderzoekslocatie, gelegen aan de Rijksweg 8-18 te Cadier en Keer, te herontwikkelen is er aanvullend op het actualiserend bodemonderzoek (ARCADIS, B01032/ZC0/1G2/002099/0200, 20 oktober 2010) op de locatie een maaiveldinspectie op asbest uitgevoerd.

Projectnummer:  
B01032.002099.0220

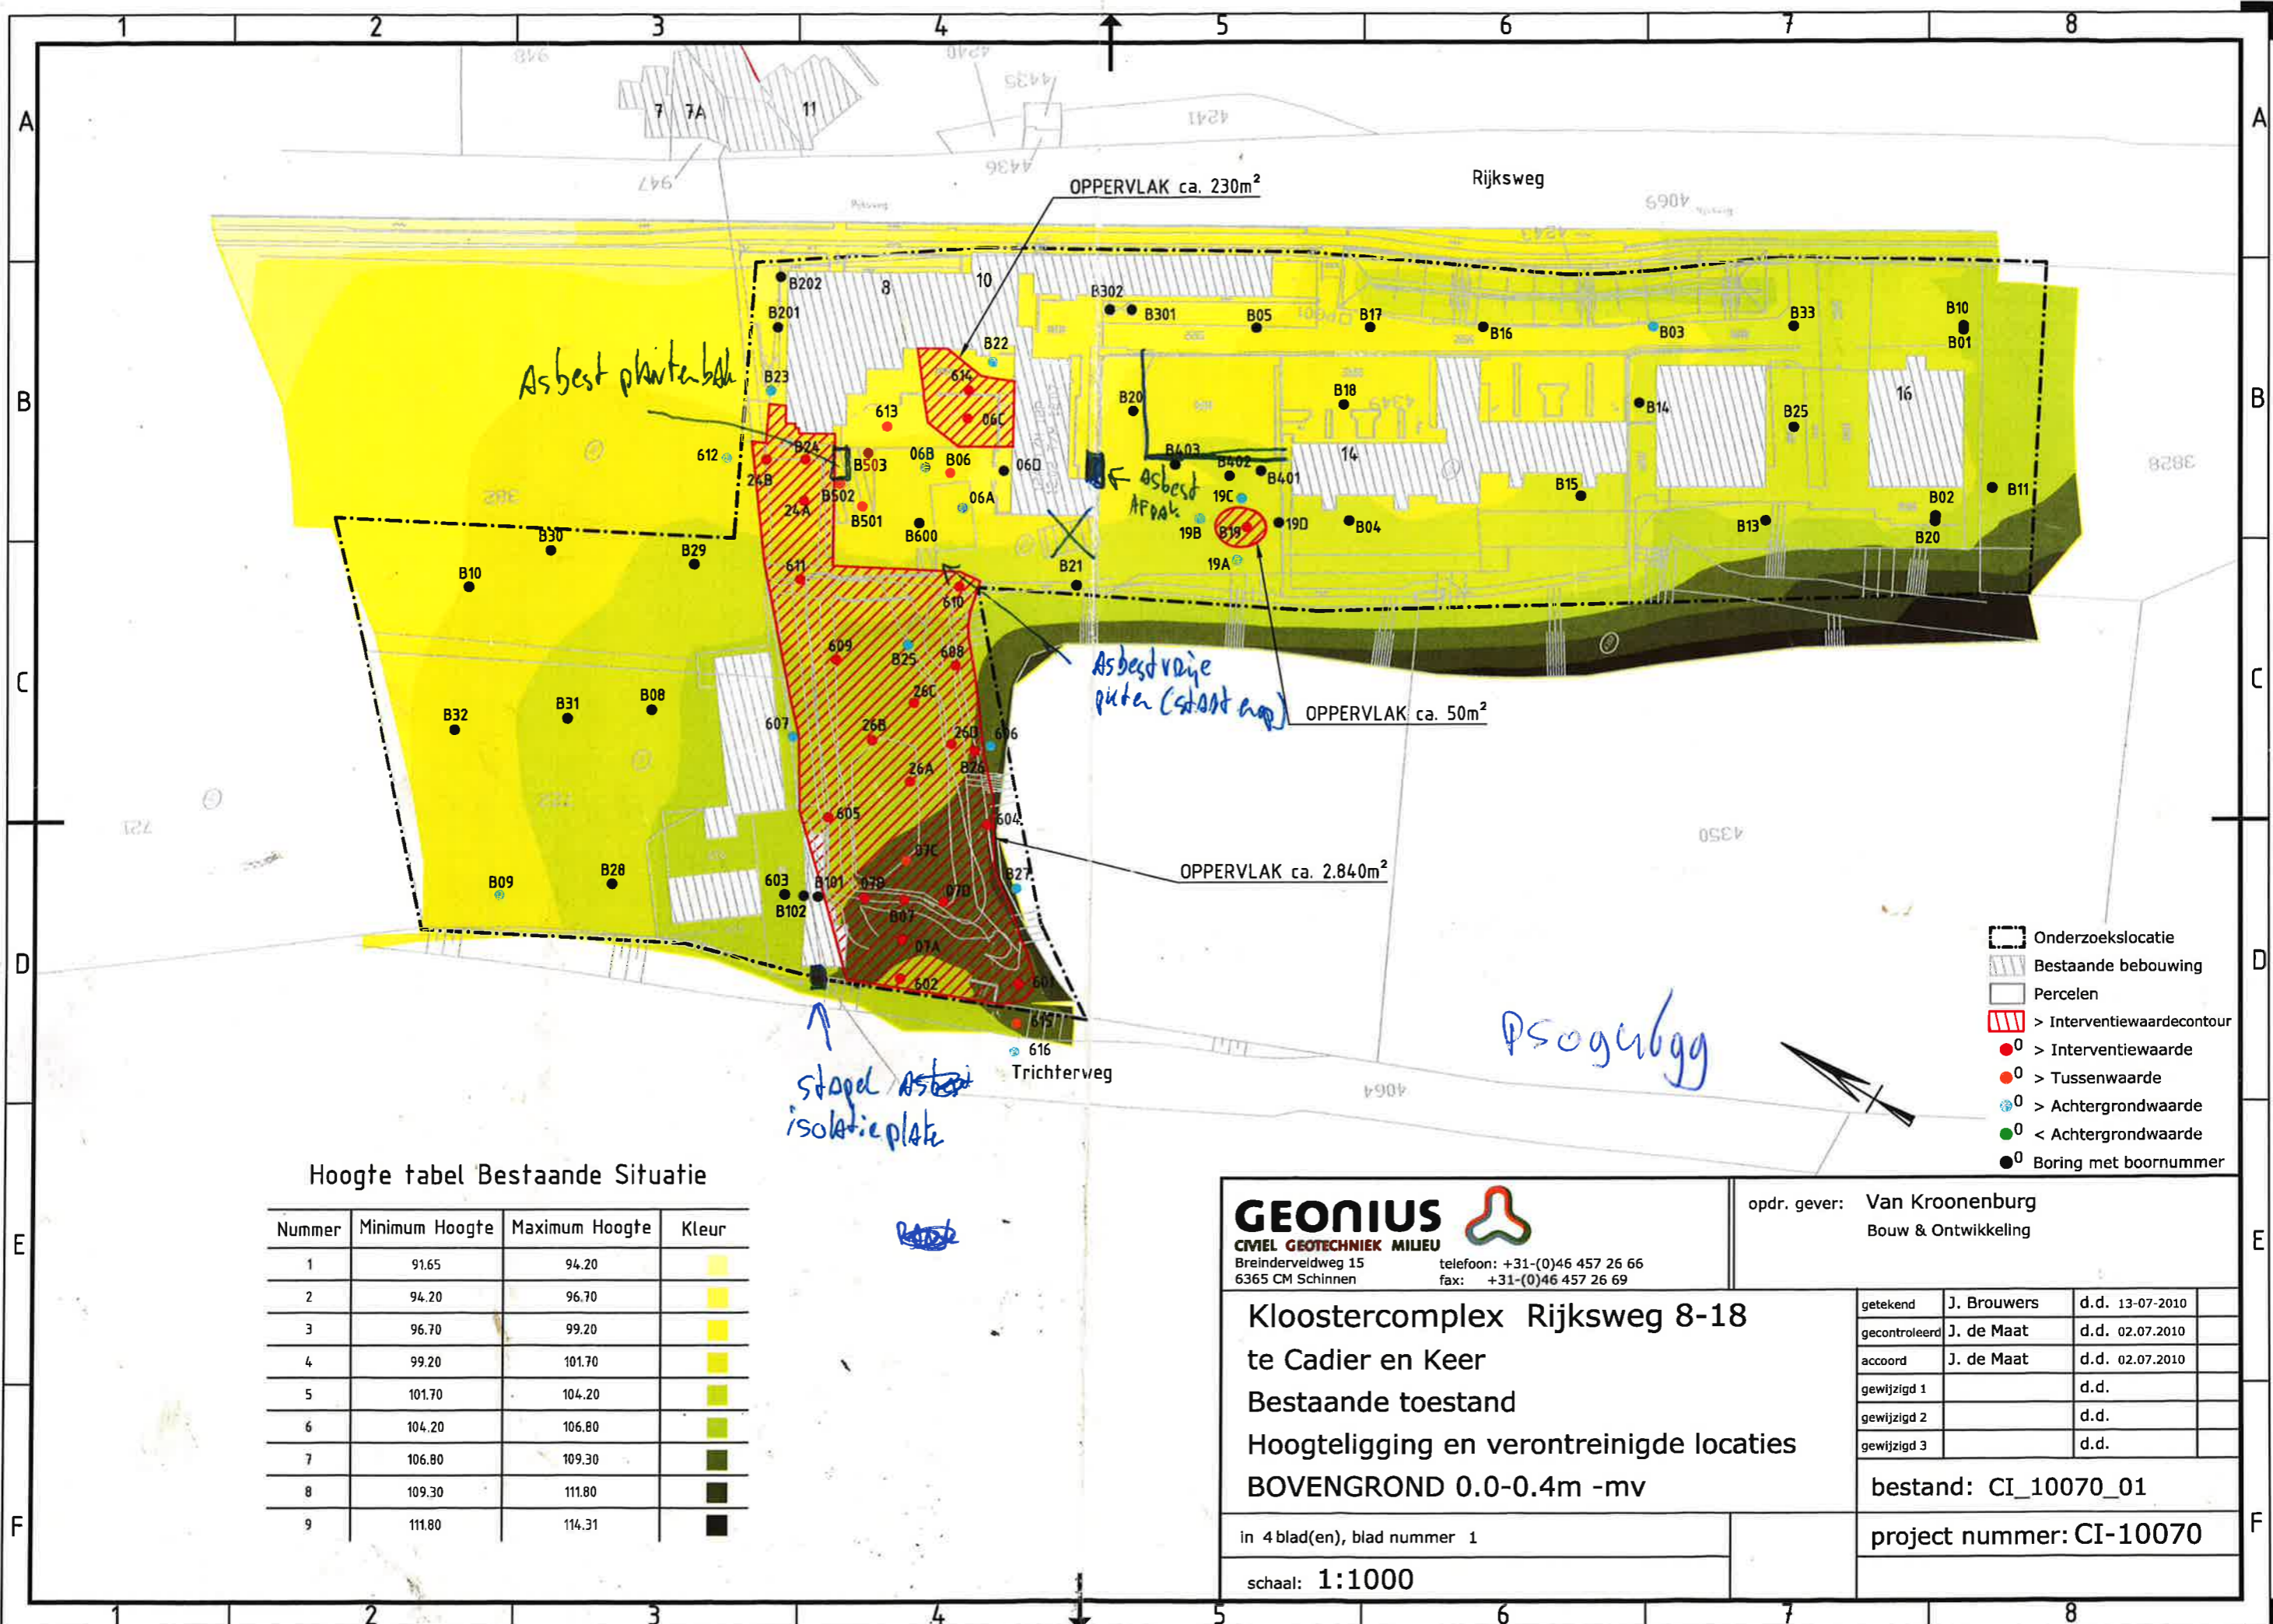
Het maaiveld bleek tijdens de uitvoering van de werkzaamheden op een groot deel van de onderzoekslocatie niet inspecteerbaar. Het terras direct achter het voormalige kloostercomplex (Rijksweg 8-10) was verhard met tegels, de achtertuin was verwilderd en grotendeels begroeid met struiken en onkruid en ter plaatse van het bosgebied was op het maaiveld een strooisel/humuslaag aanwezig bestaande uit afgevallen bladeren en naalden, die tevens begroeid was met klimop. Omdat ter plaatse meer dan 25% van het maaiveld bedekt was met vegetatie, was het niet mogelijk om het maaiveld conform NEN 5707 te inspecteren.
