Rapportage Asbestinventarisatie

De brandschade en de omgeving van de brandschade Waling Dykstrastraat 53, Vrouwenparochie

Projectnummer : 18-0115
Opdrachtgever : Dhr. P. Numans
Waling Dykstrastraat 49
9077 SP Vrouwenparochie
t.a.v : Dhr. P. Numans
Datum uitvoering : 2 maart 2018
Datum rapportage : 20 april 2018
SCA-code : 07-D070131.01

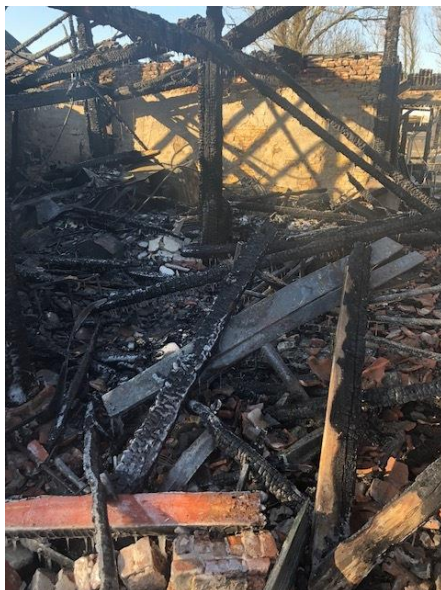
1-1

Bron 1: Restanten golfplaat / vlakke plaat en dakgoot	
Locatie	Brandhaard boerderij
Monstercode	M02
Soort materiaal	asbestcement
Certificaatnummer	STL.91854
Asbesthoudend	ja
Asbestsoort	chrysotiel 10-15%
Hechtgebondenheid	hechtgebonden
Beschadiging	ernstig
Graad van verwerking	ernstig
Hoeveelheid	360 m ²
Bevestiging	Losliggend tussen brandafval
Bereikbaarheid	matig
Risicoklasse	2 buitensanering
Overige vindplaatsen

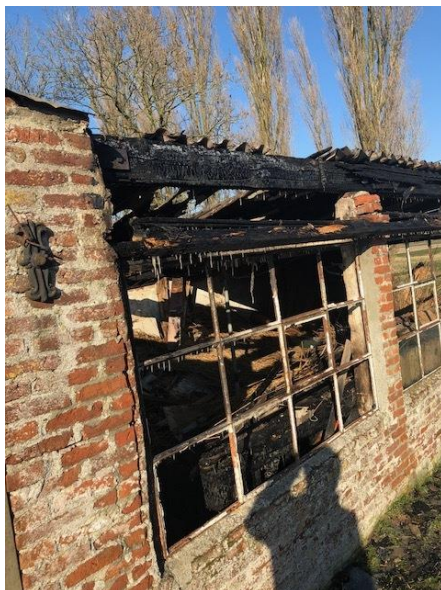
2-1

Bron 2: Restanten golfplaat en dakgoot

Locatie	Brandhaard schuurtje
Monstercode	M02
Soort materiaal	asbestcement
Certificaatnummer	STL.91854
Asbesthoudend	ja
Asbestsoort	chrysotiel 10-15%
Hechtgebondenheid	hechtgebonden
Beschadiging	ernstig
Graad van verwerking	ernstig
Hoeveelheid	30 m ²
Bevestiging	Losliggend tussen brandafval
Bereikbaarheid	matig
Risicoklasse	2 buitensanering
Overige vindplaatsen

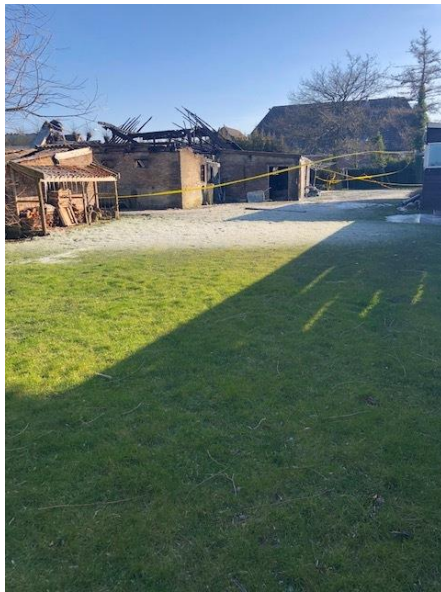
5-3

Bron 5: Restanten golfplaat	
Locatie	Perceel Waling Dijkstrastraat 53
Monstercode	M02
Soort materiaal	Golfplaat
Certificaatnummer	STL.91854
Asbesthoudend	ja
Asbestsoort	chrysotiel 10-15%
Hechtgebondenheid	hechtgebonden
Beschadiging	ernstig
Graad van verwerking	ernstig
Hoeveelheid	220 m ²
Bevestiging	Losliggend
Bereikbaarheid	matig
Risicoklasse	2 buitensanering
Overige vindplaatsen

Aanbevelingen	Verhoogd risico, verspreidingsgebied is vastgesteld, sanering dringend noodzakelijk.
Opmerkingen	Betreft restanten golfplaat afkomstig van bron 2, de restanten liggen verspreid binnen het aangegeven gebied. Alle aanwezige objecten, daken, en andere zaken dienen als asbestverontreinigd te worden beschouwd. Rondom de brandhaard van de boerderij zijn tevens restanten vlakke plaat (M01 aangetroffen.)

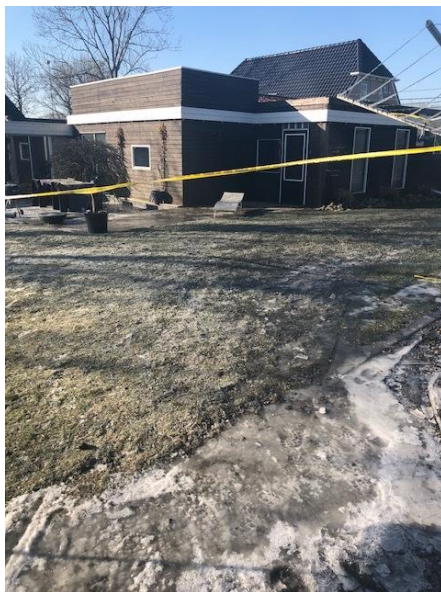
6-1

Bron 6: Restanten golfplaat	
Locatie	Perceel Waling Dijkstrastraat 49
Monstercode	M02
Soort materiaal	Golfplaat
Certificaatnummer	STL.91854
Asbesthoudend	ja
Asbestsoort	chrysotiel 10-15%
Hechtgebondenheid	hechtgebonden
Beschadiging	ernstig
Graad van verwerking	ernstig
Hoeveelheid	180 m ²
Bevestiging	Losliggend
Bereikbaarheid	matig
Risicoklasse	2 buitensanering
Overige vindplaatsen

Aanbevelingen	Verhoogd risico, verspreidingsgebied is vastgesteld, sanering dringend noodzakelijk.
Opmerkingen	Betreft restanten golfplaat afkomstig van bron 2, de restanten liggen verspreid binnen het aangegeven gebied. Alle aanwezige objecten, daken, en andere zaken dienen als asbestverontreinigd te worden beschouwd.

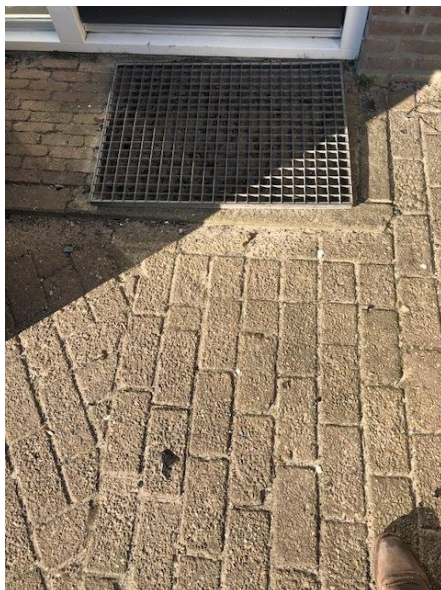
7-1

Bron 7: Restanten golfplaat	
Locatie	Perceel Waling Dijkstrastraat 45
Monstercode	M02
Soort materiaal	Golfplaat
Certificaatnummer	STL.91854
Asbesthoudend	ja
Asbestsoort	chrysotiel 10-15%
Hechtgebondenheid	hechtgebonden
Beschadiging	ernstig
Graad van verwerking	ernstig
Hoeveelheid	600 m ²
Bevestiging	Losliggend
Bereikbaarheid	matig
Risicoklasse	2 buitensanering
Overige vindplaatsen

Aanbevelingen	Verhoogd risico, verspreidingsgebied is vastgesteld, sanering dringend noodzakelijk.
Opmerkingen	Betreft restanten golfplaat afkomstig van bron 2, de restanten liggen verspreid binnen het aangegeven gebied. Alle aanwezige objecten, daken, en andere zaken dienen als asbestverontreinigd te worden beschouwd.

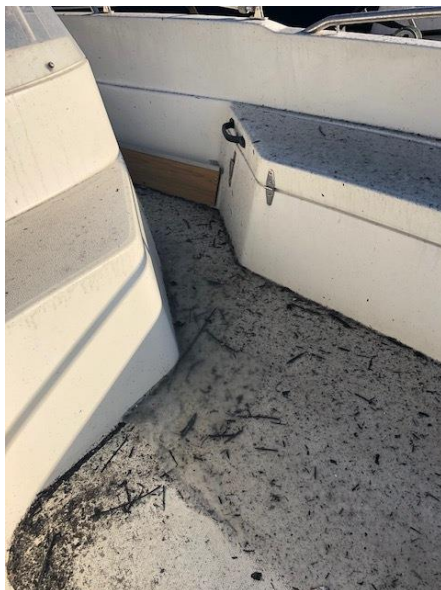
8-1

Bron 8: Restanten golfplaat	
Locatie	Perceel Waling Dijkstrastraat 45 (boten)
Monstercode	M02
Soort materiaal	Golfplaat
Certificaatnummer	STL.91854
Asbesthoudend	ja
Asbestsoort	chrysotiel 10-15%
Hechtgebondenheid	hechtgebonden
Beschadiging	ernstig
Graad van verwerking	ernstig
Hoeveelheid	200 m ²
Bevestiging	Losliggend
Bereikbaarheid	matig
Risicoklasse	2 buitensanering
Overige vindplaatsen

Aanbevelingen	Verhoogd risico, verspreidingsgebied is vastgesteld, sanering dringend noodzakelijk.
Opmerkingen	Betreft het gebied van perceel Waling Dijkstrastraat 45 waar binnen zich een aantal kunststof boten bevinden. Op en in deze boten is tevens asbesthoudende materiaal aangetroffen.

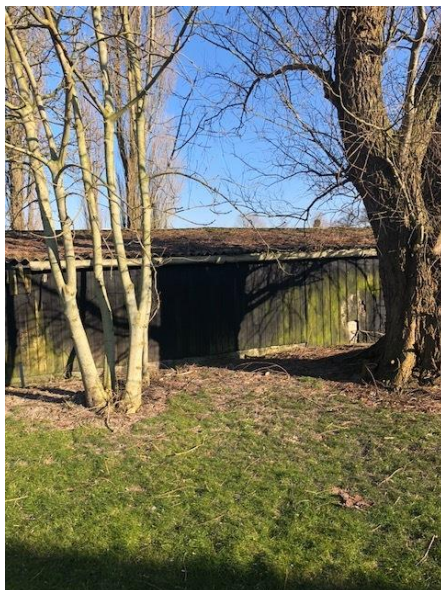
9-1

Bron 9: Golfplaat	
Locatie	Dak achterste schuur
Monstercode	M02
Soort materiaal	Golfplaat
Certificaatnummer	STL.91854
Asbesthoudend	ja
Asbestsoort	chrysotiel 10-15%
Hechtgebondenheid	hechtgebonden
Beschadiging	niet
Graad van verwerking	licht
Hoeveelheid	200 m ²
Bevestiging	Geschroefd
Bereikbaarheid	goed
Risicoklasse	2 buitensanering
Overige vindplaatsen

Aanbevelingen	Verhoogd risico, verspreidingsgebied is vastgesteld, sanering op korte termijn aanbevolen.
Opmerkingen	Betreft de golfplaten op de lange schuur achter op het perceel de golfplaten zijn niet beschadigd door de brand.

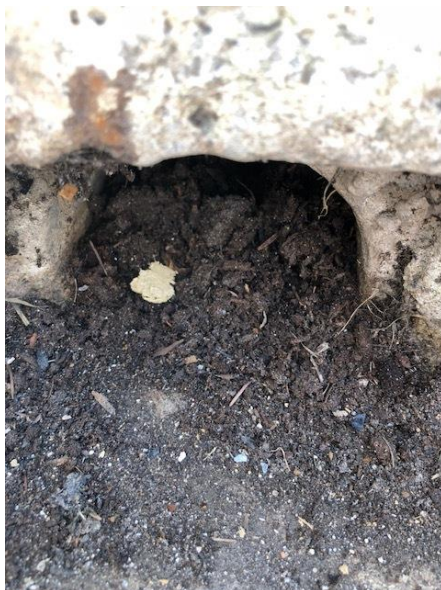
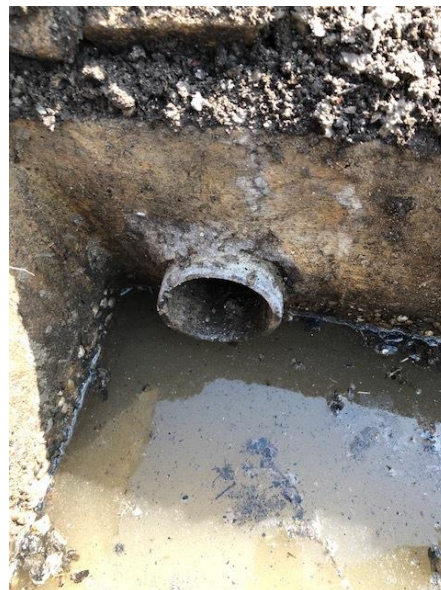
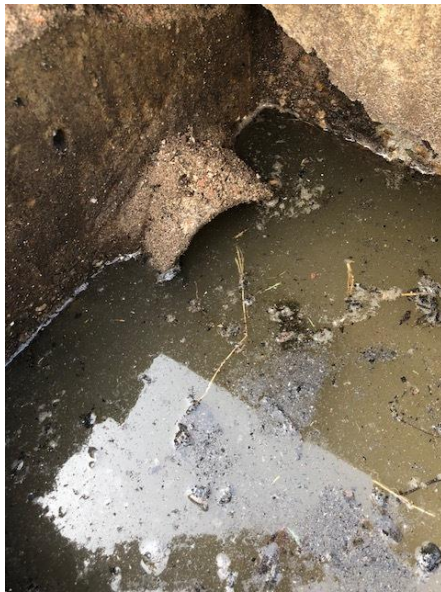
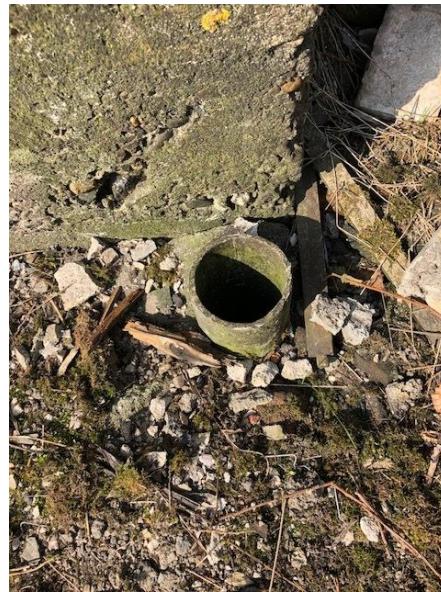
Bron 11: HWA / Riolering	
Locatie	in grond onder vloeren voormalige brandhaard
Monstercode	M03
Soort materiaal	Asbestcement
Certificaatnummer	STL.91854
Asbesthoudend	ja
Asbestsoort	chrysotiel 10-15%
Hechtgebondenheid	hechtgebonden
Beschadiging	niet
Graad van verwerking	niet
Hoeveelheid	40 m ¹
Bevestiging	Ingegraven
Bereikbaarheid	goed
Risicoklasse	2 buitensanering
Overige vindplaatsen

Aanbevelingen	Geen direct risico, bron verwijderen voorafgaand aan renovatie en/of sloop.
Opmerkingen	Betreft de HWA / riolering in de grond en onder de vloeren van de voormalige brandhaard welke reeds grotendeels is gesloopt. Op basis van visuele waarnemingen is het verloop van de buizen zo goed mogelijk in zicht gebracht. Tijdens de sloop van de vloeren is het mogelijk dat er meer buizen of een ander verloop van de buizen wordt aangetroffen. Dit materiaal kan worden gesaneerd op basis van deze bron met bijbehorende SMA-rt
