## ASBESTINVENTARISATIE

| Type object | : | de voormalige apotheek |
| Locatie onderzoek | : | Herman van Kuijkstraat 46 t/m 50<br>Geldermalsen |
| Projectnummer | : | 182018 |

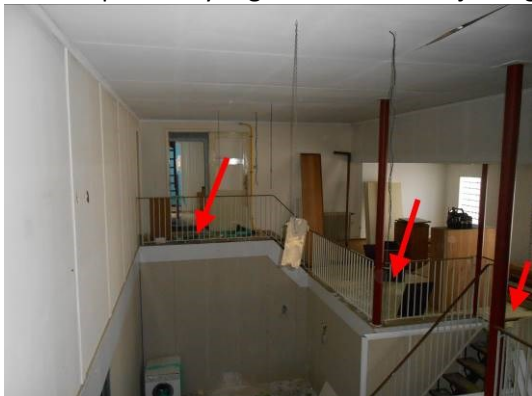
Foto 30 | colovinyltegels en bitumen lijmlaag

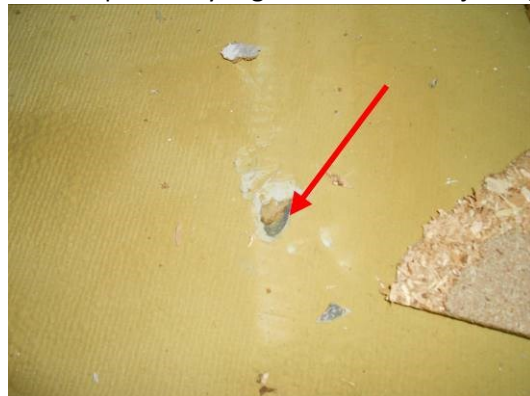
Foto 31 | colovinyltegels en bitumen lijmlaag

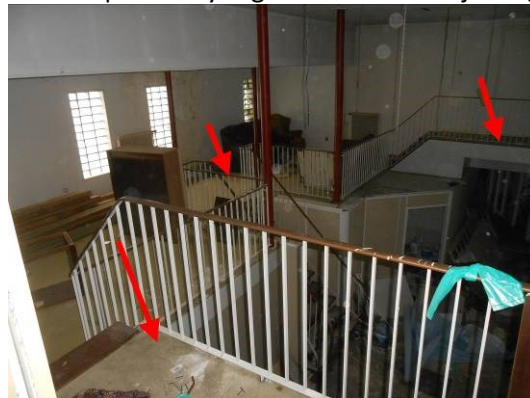
Foto 33 | colovinyltegels en bitumen lijmlaag

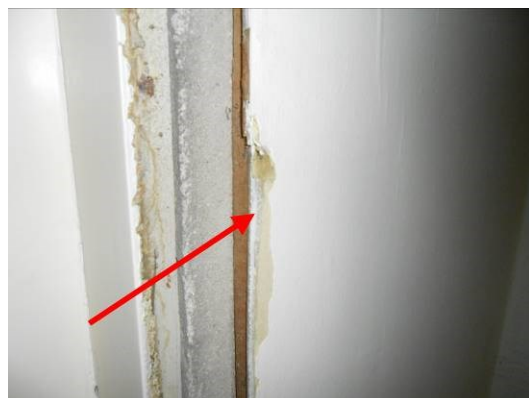
Foto 52 | wandbeplating tegen voorgevel

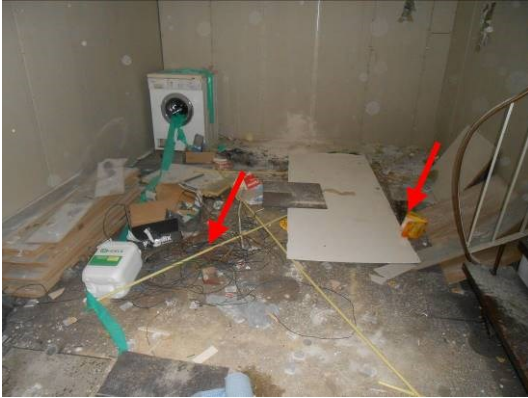
Foto 69 | bitumen lijmlaag in alle ruimtes

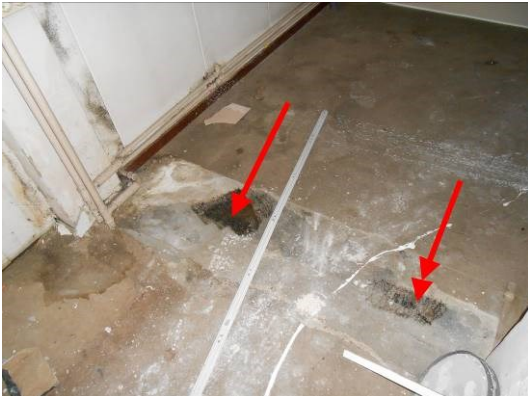
Foto 71 | bitumen lijmlaag in alle ruimtes

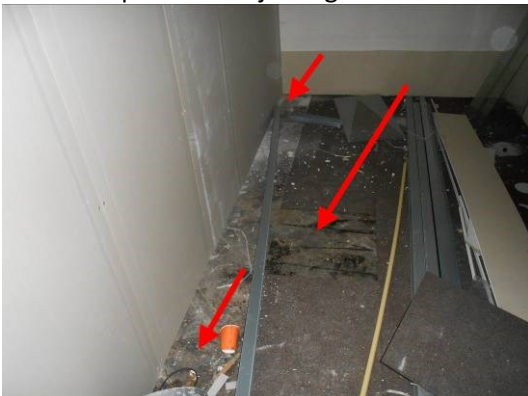
Foto 73 | bitumen lijmlaag in alle ruimtes
