**Asbestinventarisatie  
van de bovenbouw van het voormalig  
bedrijfspan (afgebrand en ingestort)  
aan Hoofdweg 14 te Boerakker**

Handelsbedrijf R. Postmus  
16 februari 2018  
de heer D. van der Wolde (SCA 51K-211217-310004)  
de heer G.J. Wijbinga (SCA 51E-170115-410646)  
MUG Ingenieursbureau (SCA 07-D070013.01)  
53118118  
1.0  
definitief

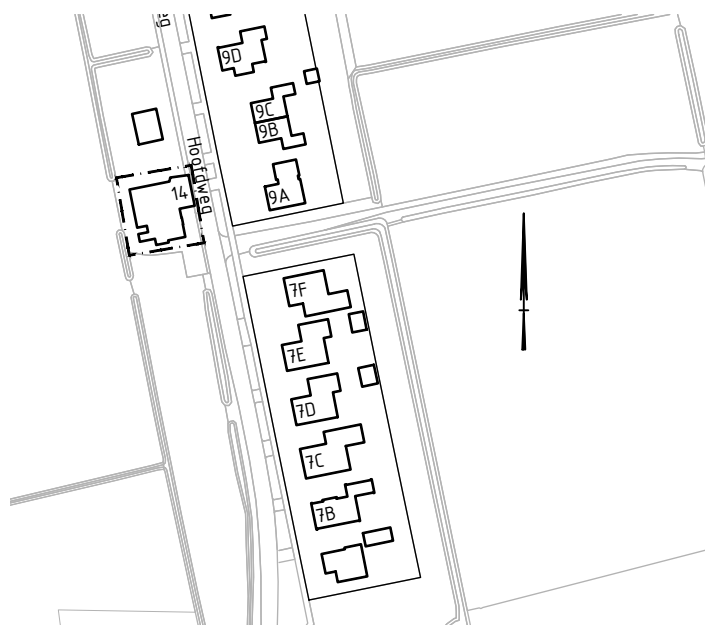
## **Bijlage 2 Situering van de asbesthoudende materialen**

De restanten plaatmateriaal liggen verspreid tussen het brandafval, dit gehele gebied dient als asbesthoudend te worden beschouwd. Wij adviseren de grote stukken puin te sorteren en deze (na visuele inspectie) als puin af te voeren.

Wij adviseren u om de sanering van de asbesthoudende materialen door een hiervoor gecertificeerd (SCA-procescertificaat) deskundig asbestverwijderingsbedrijf te laten uitvoeren.
