## BOMEN EFFECT ANALYSE

### **BEA Grotestraat Zuid gemeente Cuijk**

Rapportnummer: 210414  
Datum: 17-07-2021

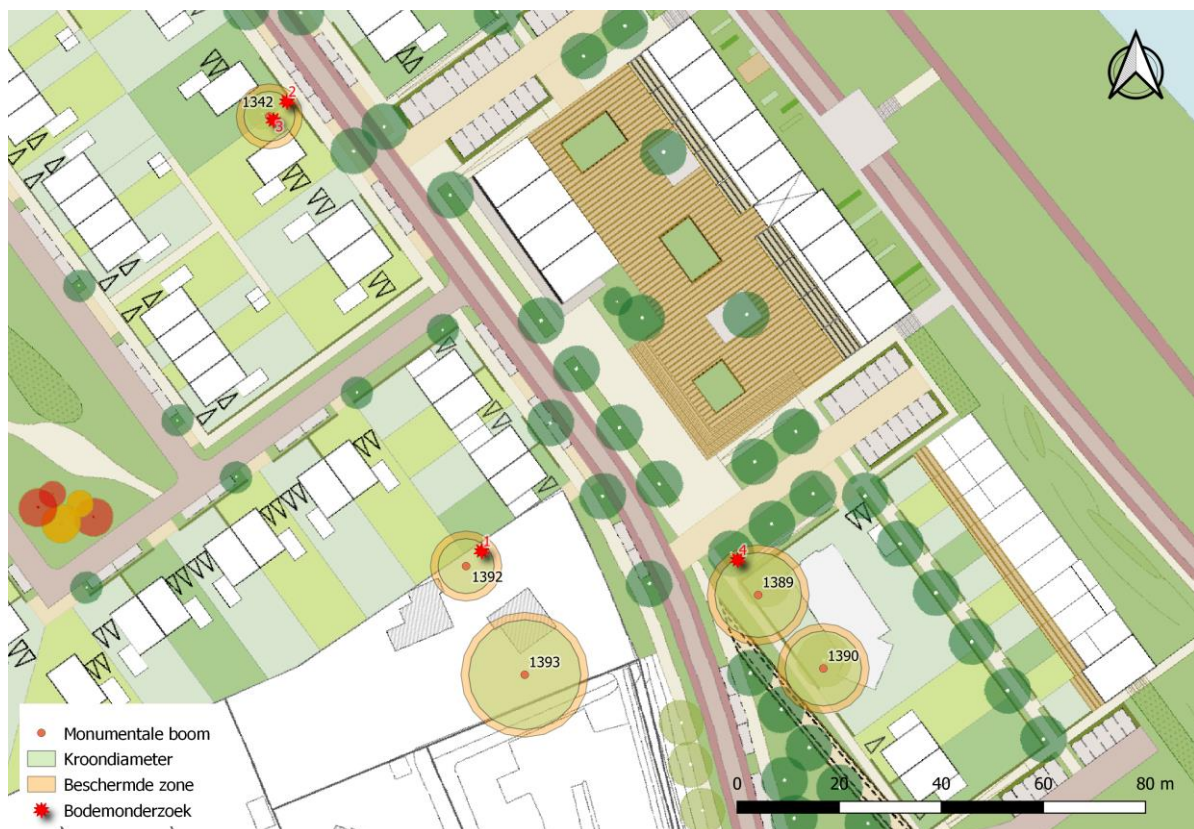
**Afbeelding 1.** Detail uit ontwerp met locatie bomen en bodemonderzoek.

Ten behoeve van de BEA zijn de 5 monumentale bomen in het plangebied geïnventariseerd, en is de kwaliteit van de bomen opgenomen (afbeelding 1). In bijlage 1 zijn alle specifieke gegevens van de bomen weergegeven. Bomen 1392, 1393 en 1390 hebben gemiddeld een redelijke kwaliteit en toekomstverwachting. De tamme kastanje (1389) heeft een matige kwaliteit en toekomstverwachting. Bij de Hollandse linde (1342) is een dikrandtonderzwam aangetroffen. Dikrandtonderzwam is een schimmel die doorgaans via beschadigde wortels de boom infecteert en die de ondergrondse delen en de stamvoet aantast vanuit de kern en daar witrot veroorzaakt. De witrot breekt de structuur van het hout af waardoor de boom uiteindelijk gevoelig wordt voor windworp en/of stambreuk. Door de aantasting van de wortels zal de conditie van de boom ook afnemen. De zwamaantasting heeft er vermoedelijk voor gezorgd dat de kroon in het verleden al een keer zwaar gesnoeid (getopt) is. Ook nu nog zorgt de aantasting voor een slechte conditie (veel afgestorven twijgen, kleine bladomvang, lichtgroene kleur bladeren). Door een combinatie van aangetaste wortels en drogere periodes is mogelijk ook verdroging ontstaan waardoor de bladrand gaat verkleuren en uiteindelijk bruin wordt (necrose: afgestorven weefsel). De verkleuring en necrose kan ook ontstaan bij kaliumgebrek of zoutschade. Als in de winter strooizout uitspoelt in de groeiplaats kan in drogere periodes het zoutgehalte enorm toenemen zodat ook necrose ontstaat.

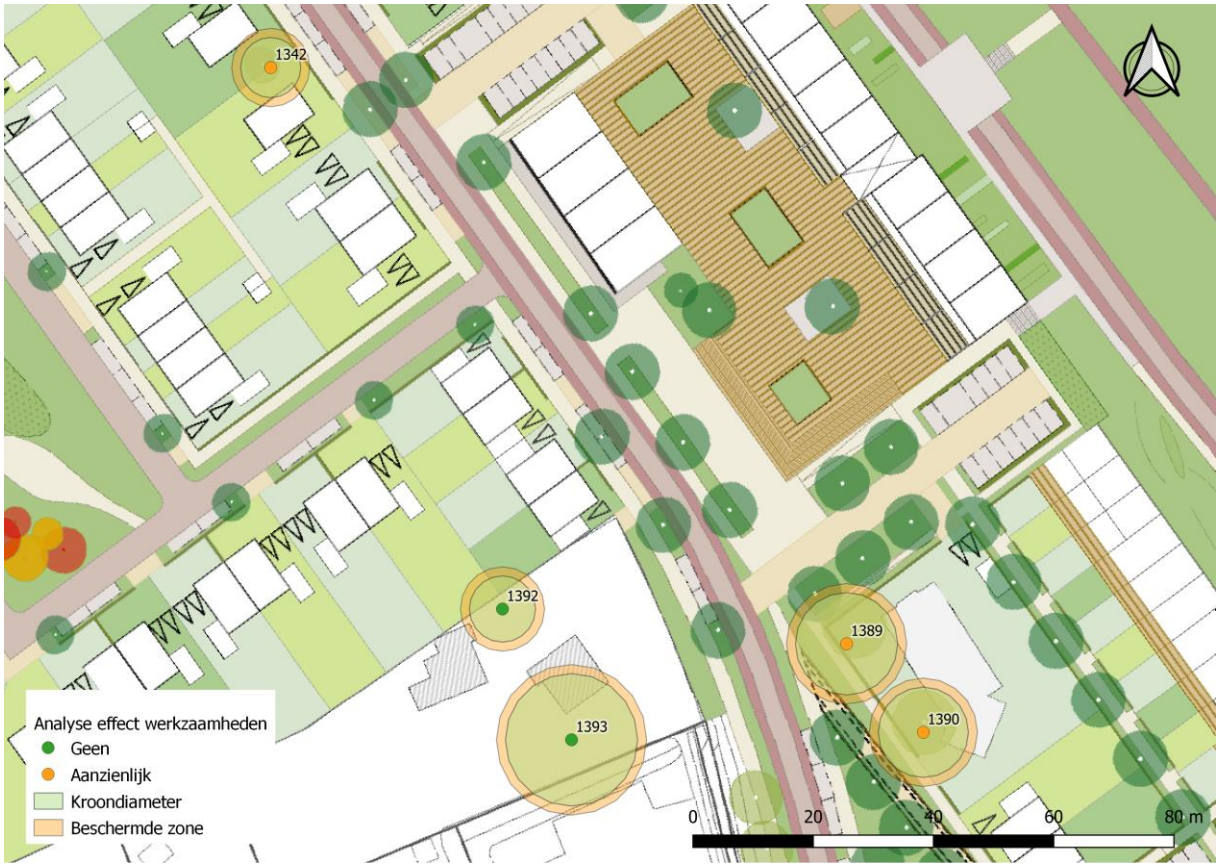
| Id | Boomsoort | Boomsoort | Stam diameter (cm) | Conditie | Kwaliteit | Toekomstverwachting | Boomhoogte (m) | Standplaats | Verplantbaarheid | Kroondiameter (m) | | | | | | | Opmerkingen | Analyse effect werkzaamheden |
|---|---|---|---|---|---|---|---|---|---|---|---|---|---|---|---|---|---|---|
| 1389 | Tamme kastanje | Castanea sativa | Niet gemeten, boom niet bereikbaar | Matig | Matig | Matig | 15-18 | Verharding | Potentieel | 17 | | x | x | | | | Kroon 5 m over parkeerplaats | Aanzienlijk |
| 1342 | Hollandse-, Gewone linde | Tilia europaea | 78 | Slecht | Slecht | Slecht | 12-15 | Beplanting | Nee | 10 | | x | | | x | x | Holte minimaal 50 cm diep, kleine bladeren met verkleurde bladrand en necrose. Doorgaande spil getopt. | Aanzienlijk |

Afbeelding 9. Analyse effect n.a.v. werkzaamheden
