From: Jan Elzinga <jelzinga@weterskipfryslan.nl>
Sent: vrijdag 3 november 2023 15:22
To: Ronald Krikke
Cc: Karin Brons
Subject: Aanvullend advies ruimtelijk plan 'Wijzigingsplan De Fjouwer Roeden 10 te Boelenslaan'

Op 09-10-2023 hebben wij 'Wijzigingsplan De Fjouwer Roeden 10 te Boelenslaan' ter inzage gekregen, waarvoor onze dank. Uit de beoordeling van het plan vragen we je aandacht voor de volgende punten:

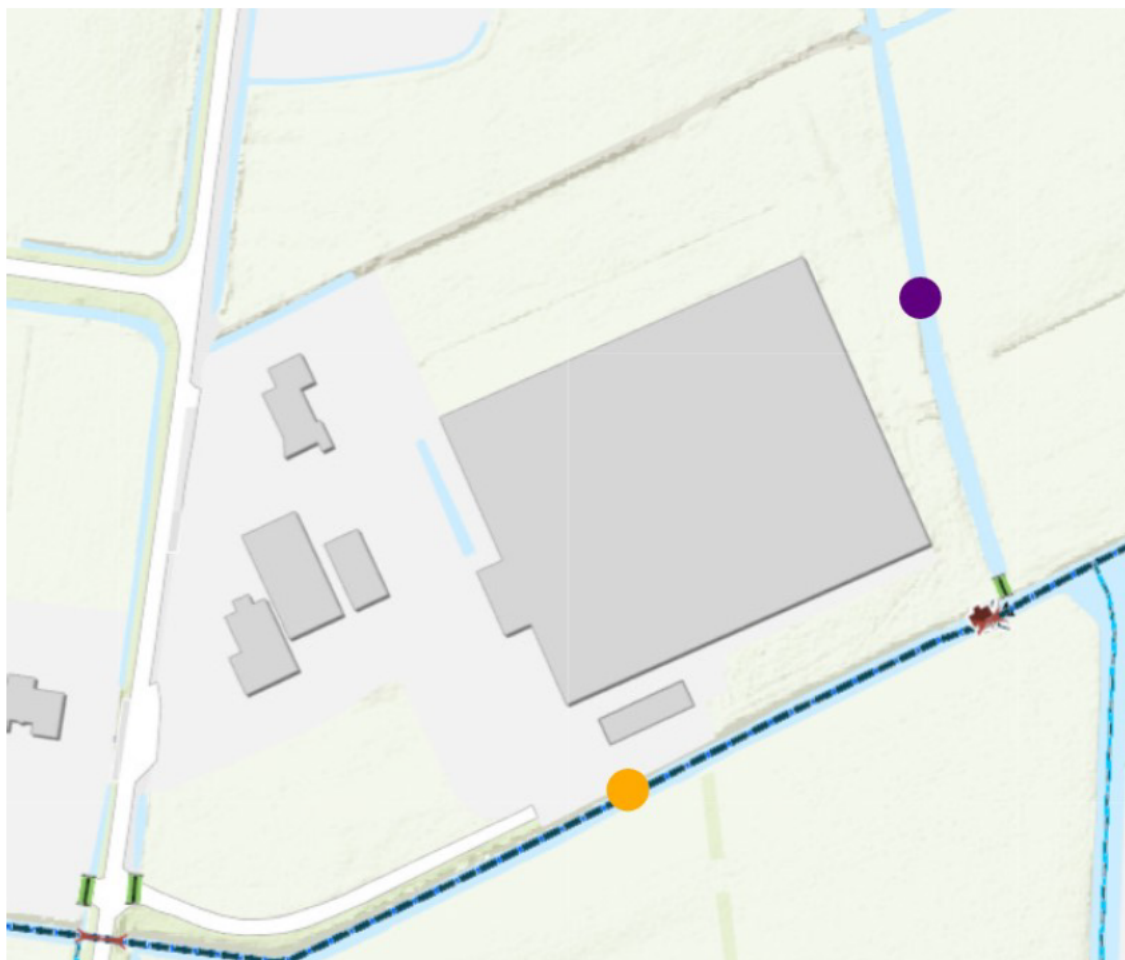
Figuur 1 Situatie waterlopen

Aan de zuidzijde van de projectlocatie ligt een hoofdwatgang van het Witterskip(oranje stip) , deze heeft een belangrijke functie in de aan- en afvoer van water in het gebied, op de zuid-oost punt van de kavel is een gemaal(opmaling) van het Weterskip aanwezig.

Voor de hoofdwatgang geldt aan weerszijden een beschermingszone van 5 meter vanaf de bovenzijde talud waarbinnen niet gebouwd mag worden en geen bomen en struiken worden aangeplant

De sloot aan de oostzijde (paarse stip) voert via een duiker af op de hoofdwatgang.

Zoals aangegeven loopt er een hoofdwatgang zuidelijk langs de projectlocatie, volgens Leidraad watertoets moet er in de waterparagraaf van de toelichting staan dat deze aanwezig is, en wat hiervan de consequenties zijn voor het plan.

De Rayonbeheerder heeft de situatie ter plekke bekeken, voor het tegengaan van wateroverlast is de beste optie om de sloot aan de oostzijde (blauwe stip) te verbreden. Deze kan dan als berging dienen, daarbij moeten wel de HWA's naar deze sloot worden afgekoppeld!

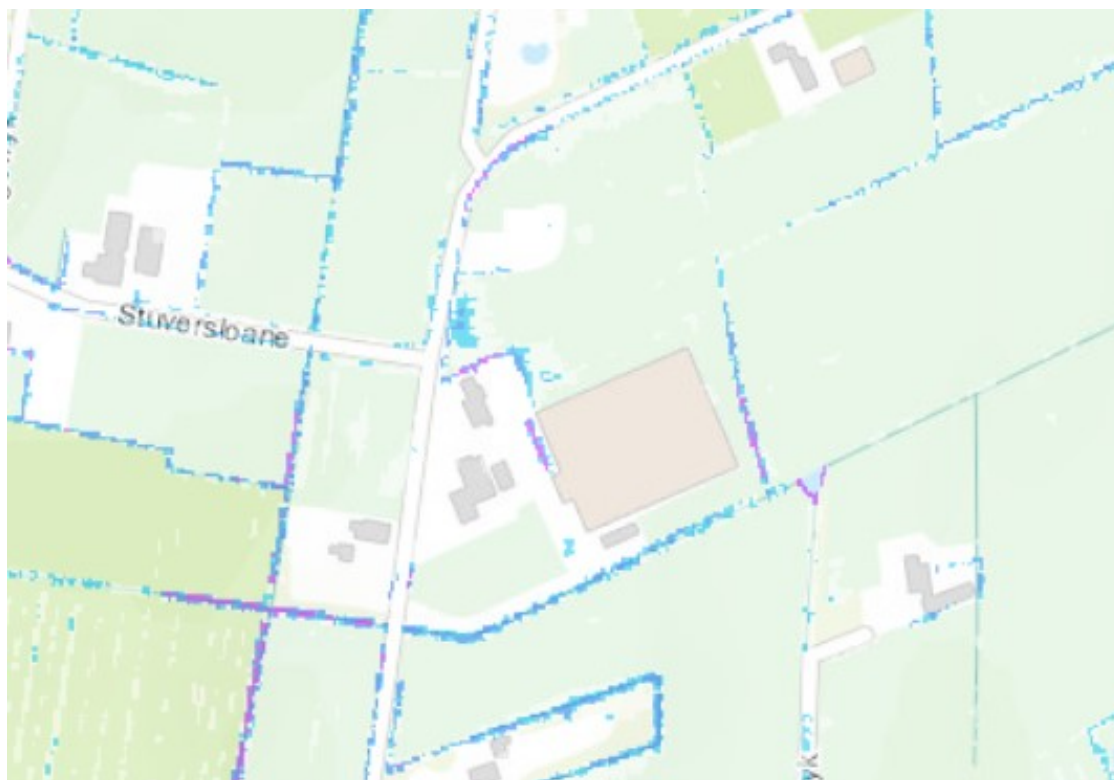
Figuur 2 Situatie wateroverlast Friese Klimaatatlas

Als we naar de kaart wateroverlast uit de Friese klimaatatlas kijken (figuur 2) zien we dat er in de huidige situatie al wateroverlast is in de watergangen rondom de projectlocatie, hier ruimte maken ter compensatie is dus een must.

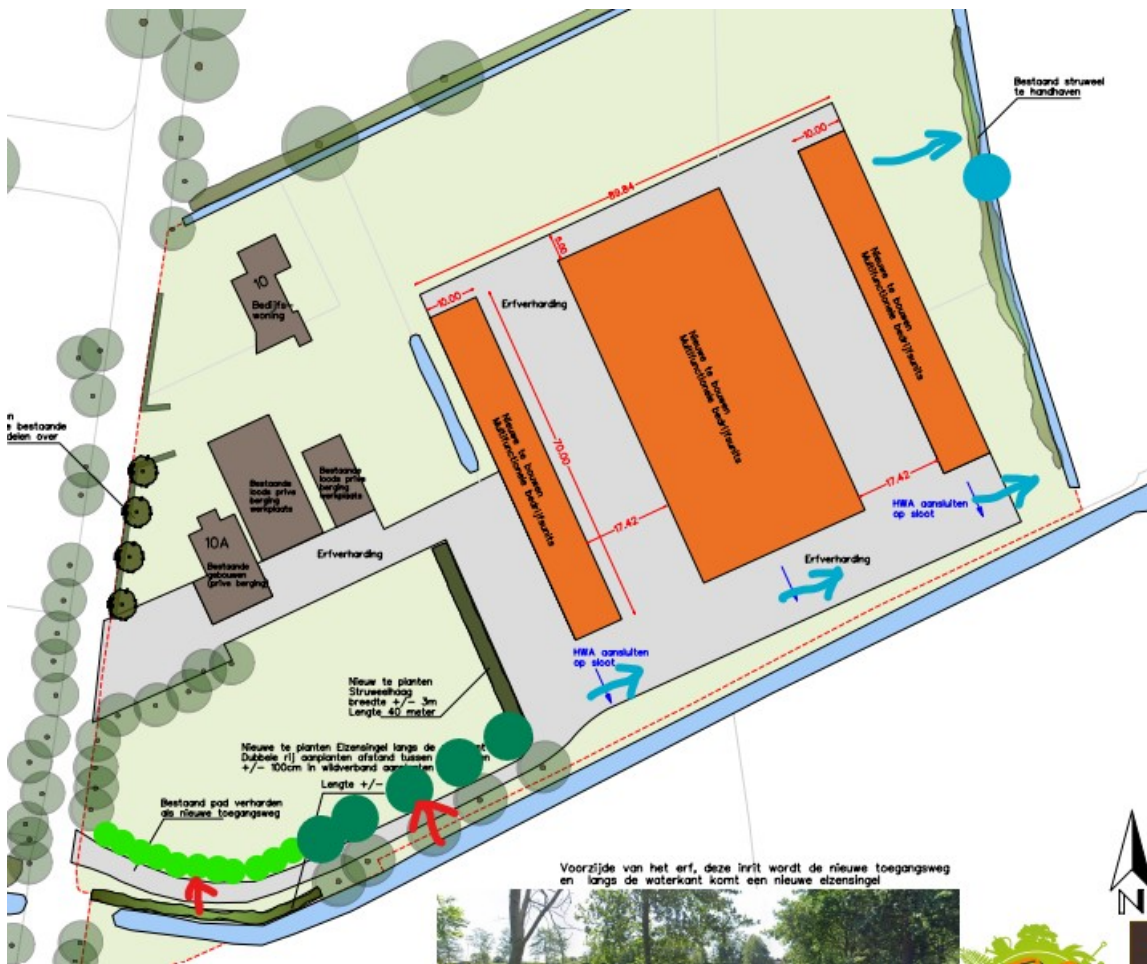
Figuur 3 Uitsnede Inrichtingsplan

In de landschappelijke inpassing staat een nieuwe elzensingel / struweel tegen de hoofdwatgang gepland, dit is niet toegestaan, een alternatief zou zijn deze aan de noordzijde van de nieuwe toegangsweg te situeren. Een wens van de rayonbeheerder zou zijn om ook de bomen die er nu al staan weg te halen, en nieuwe bomen aan de andere kant van de toegangsweg te planten. (zie rode pijlen op onderstaand figuur)

De dam die als nieuwe toegangsweg wordt gebruikt staat in de legger aangegeven als maaidampad van het Wetterskip, ik heb hier navraag naar gedaan bij vergunningverlening, deze kan gezamenlijk worden gebruikt (duiker is zwaar genoeg) en mag in principe worden verhard. Hiervoor dient wel vergunningaanvraag worden gedaan, en de verharding moet voldoende draagkracht hebben zodat deze toegankelijk blijft voor de machines die onderhoud aan de watgang en het gemaal.
