DEELSANERINGSPLAN
Ontwikkelingslocatie Aldi in Klazienaveen

Plangebied Bruin Goud

Projectomschrijving: Deelsaneringsplan
ontwikkelingslocatie Aldi in Klazienaveen
Plangebied Bruin Goud

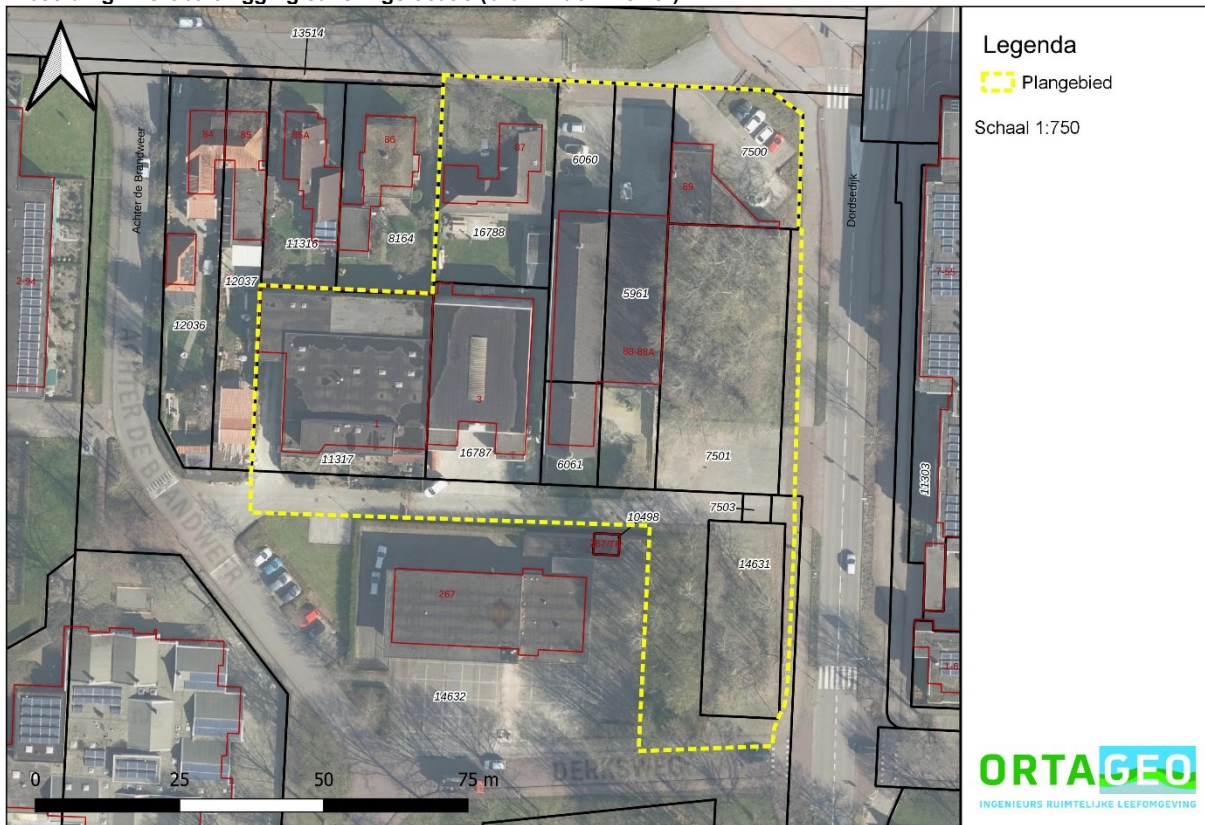
Afbeelding 1: Globale ligging saneringslocatie (bron: Pdok-viewer)

De situering van de locatie is globaal weergegeven met een gele lijn op de onderstaande afbeelding. De regionale ligging van de locatie is weergegeven in bijlage 1. Opgemerkt wordt dat de Kadastrale grenzen als gevolg van uitwisseling van gronden nog aangepast gaat worden. De klinkerweg Achter de brandweer en de strook grond naast perceel 14632 wordt betrokken bij het plangebied (o.a. voor parkeerplaatsen, bergingen en laad- en loskuil). Aan de noord- en oostzijde volgt de nieuwe Kadastrale grens de geplande nieuwbouw. Het openbare gebied ernaast komt dan in eigendom van de gemeente.

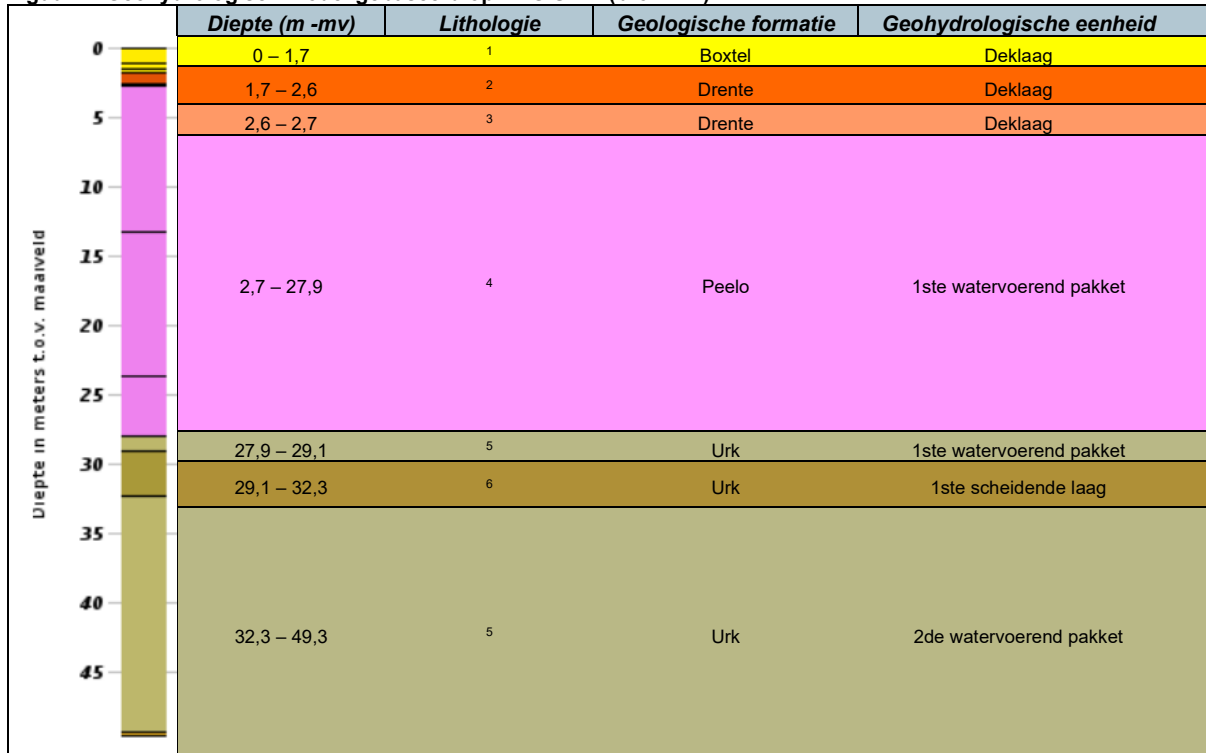
Figuur 1: Geohydrologisch model gebaseerd op REGIS II.1 (bron: 4D)

- 1 Midden en fijn zand, met weinig zandige klei en grof zand en een spoor klei, veen en grind
- 2 Zandige klei met weinig klei, fijn, midden en grof zand, een spoor grind en een kans op stenen, keien en blokken
- 3 Grof en midden zand, met weinig zandige klei, fijn zand en grind en een spoor klei
- 4 Midden, fijn en grof zand, met weinig kleiig zand en een spoor klei en grind
- 5 Midden en grof zand, met weinig fijn zand en grind en een spoor klei, zandige klei en veen
- 6 Zandige klei, klei en midden zand en met weinig veen, fijn en grof zand

De regionale geo(hydro)logische bodemopbouw is weergegeven in de volgende figuur.

De grondwaterstand van het eerste watervoerende pakket bedraagt regionaal gezien circa 4 m –mv. Regionaal gezien is de stromingsrichting van het grondwater in het eerste watervoerend pakket noordelijk. Er is sprake van inzijging. Nabij de saneringslocatie is oppervlaktewater aanwezig. Het Van Echtenskanaal heeft waarschijnlijk invloed op de grondwaterstanden en de –fluctuaties.

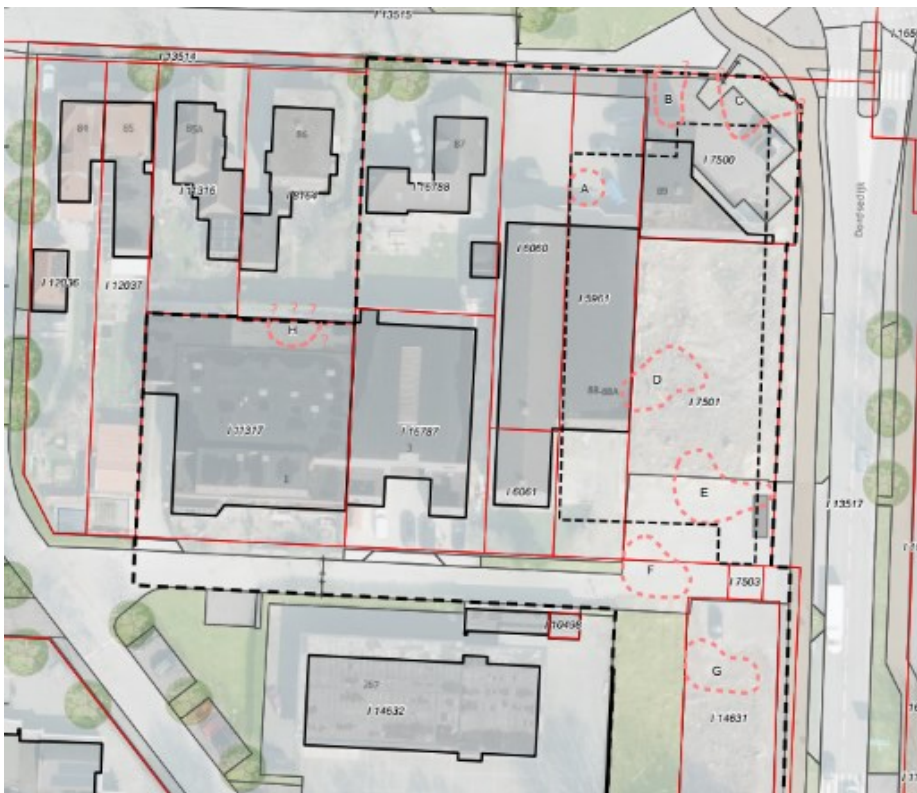
Afbeelding 2: overzicht verontreinigingsspots

Een overzicht van de deellocaties A t/m H en de verontreinigingssituatie is weergegeven op de volgende afbeelding en in bijlage 2.

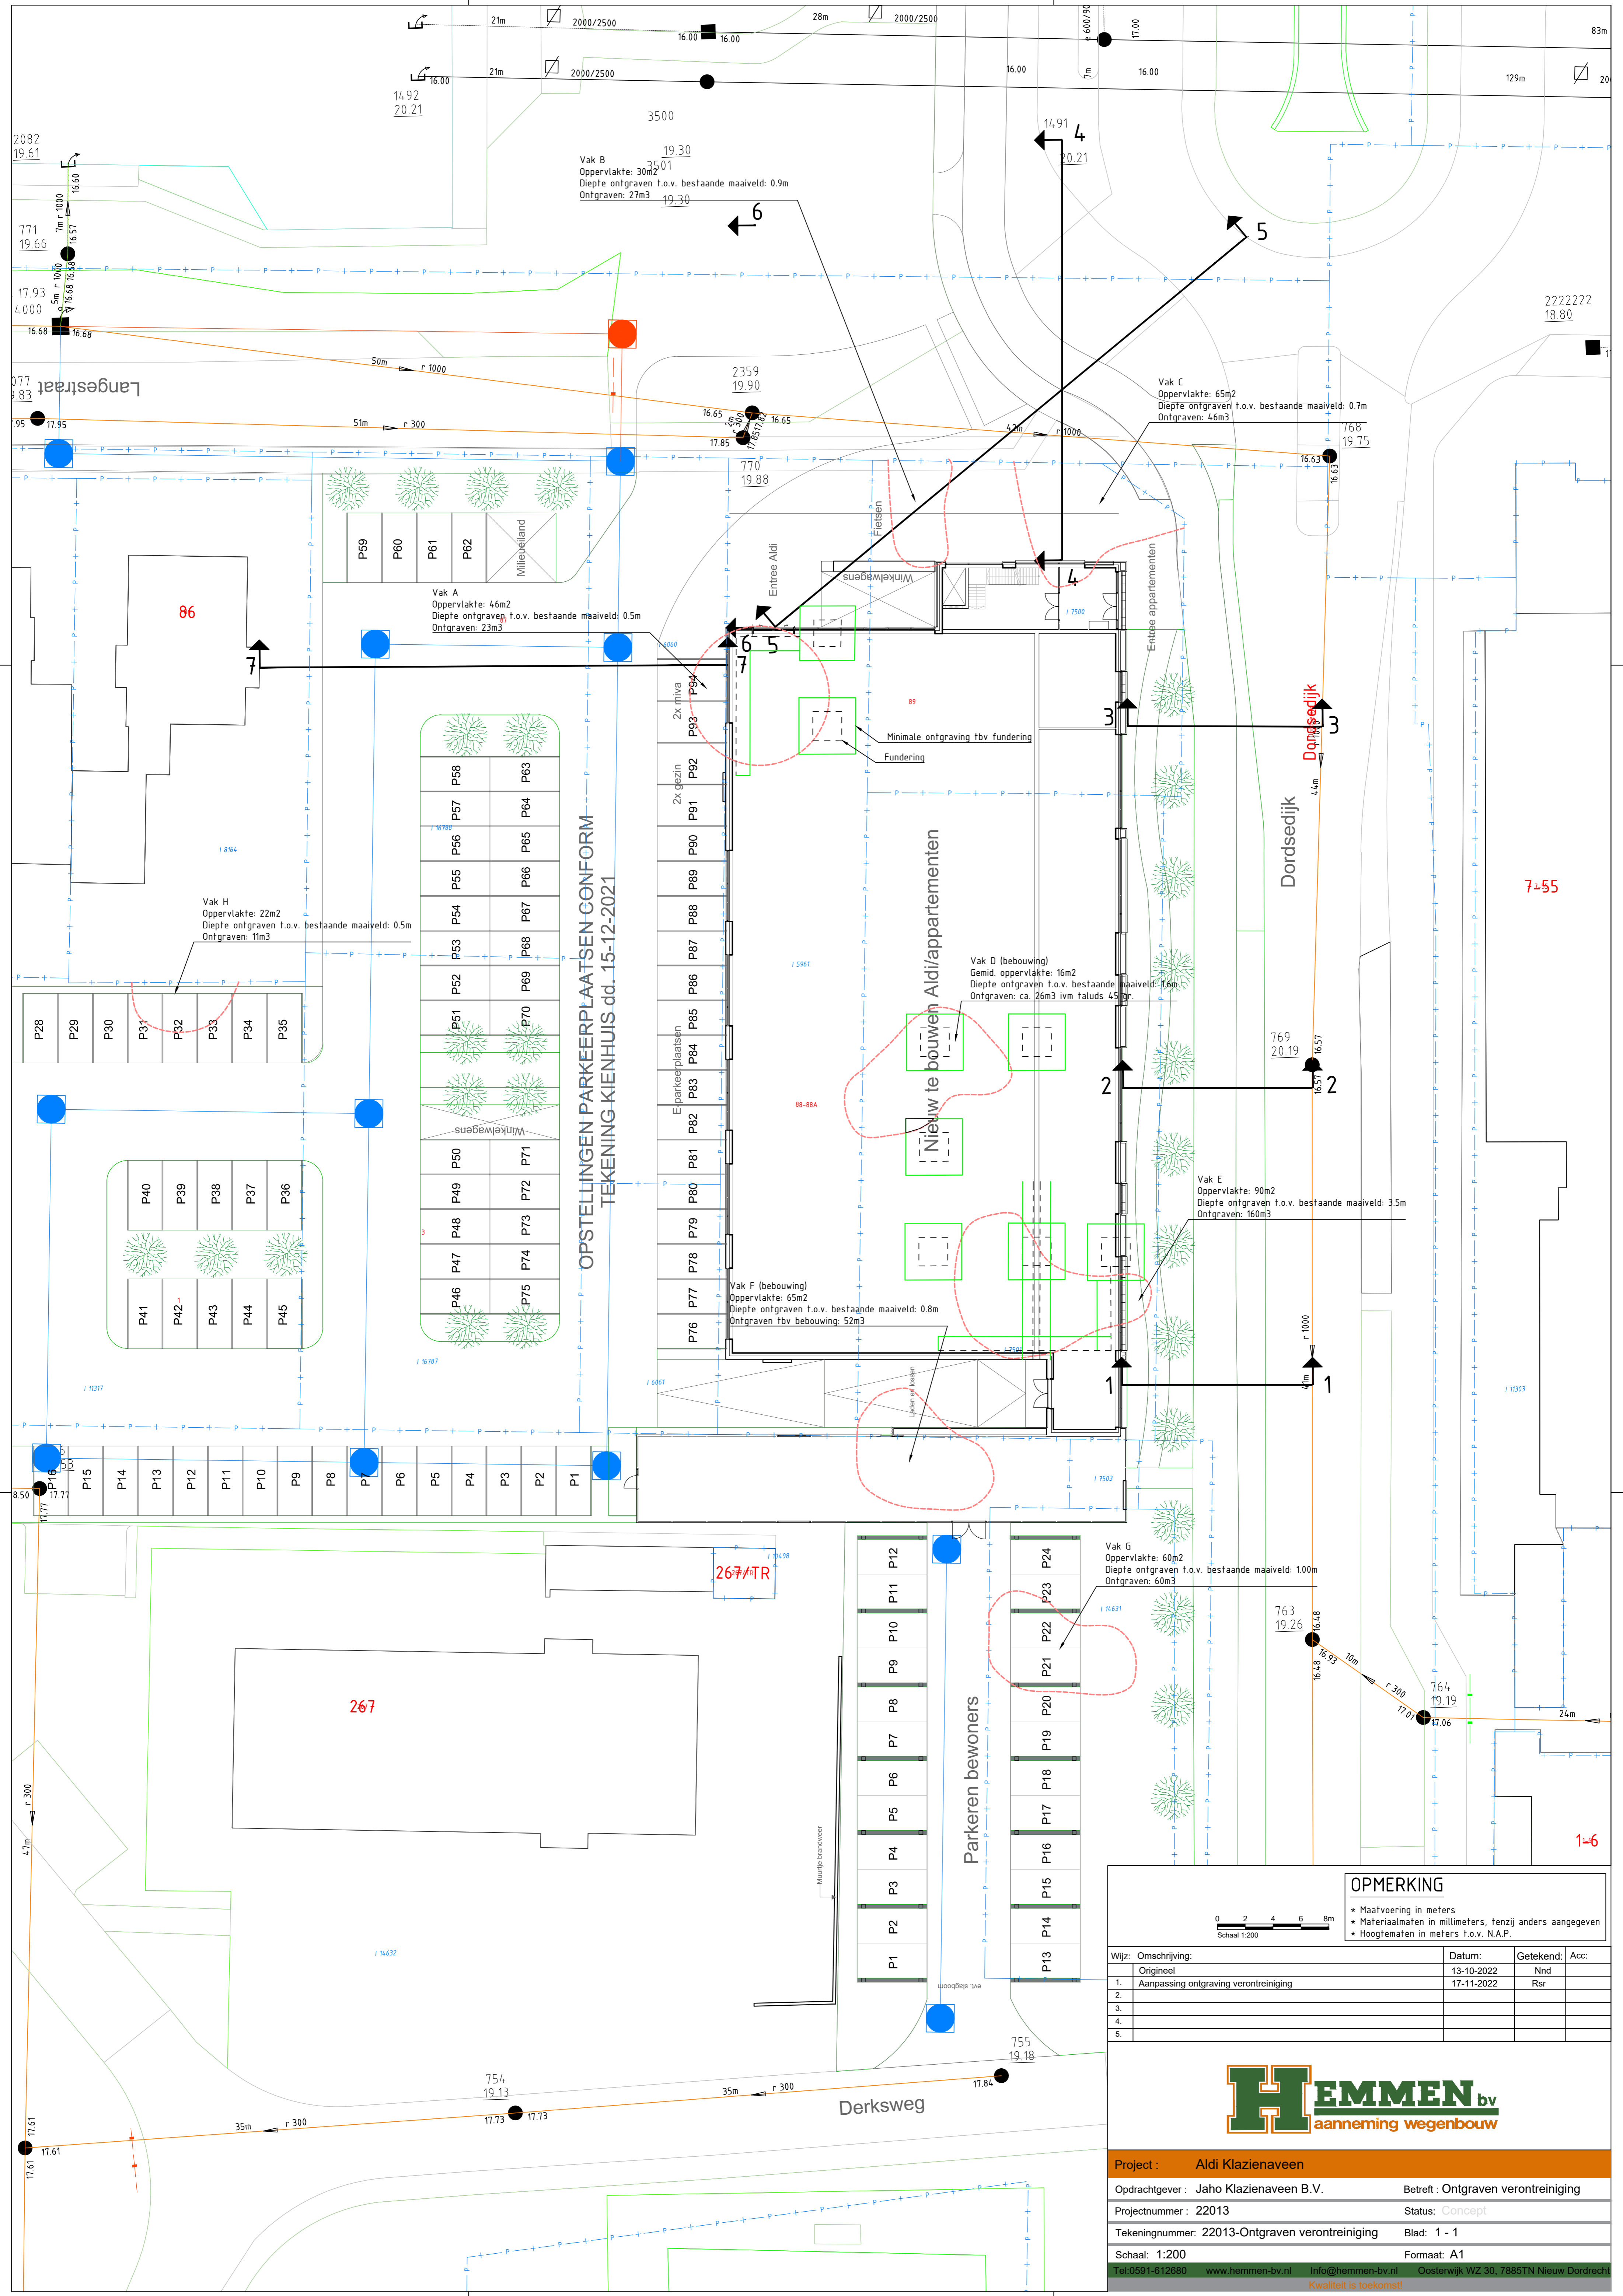
Herinrichting terrein (bron: Hemmen)

OPSTELLINGEN PARKEERPLAATSEN CONFORM
TEKENING KIENHUIS dd. 15-12-2021

Nieuw te bouwen Aldi/appartementen

Wijz:	Omschrijving:	Datum:	Getekend:	Acc:
1.	Origineel	13-10-2022	Nnd	
2.	Aanpassing ontgraving verontreiniging	17-11-2022	Rsr	
3.				
4.				
5.

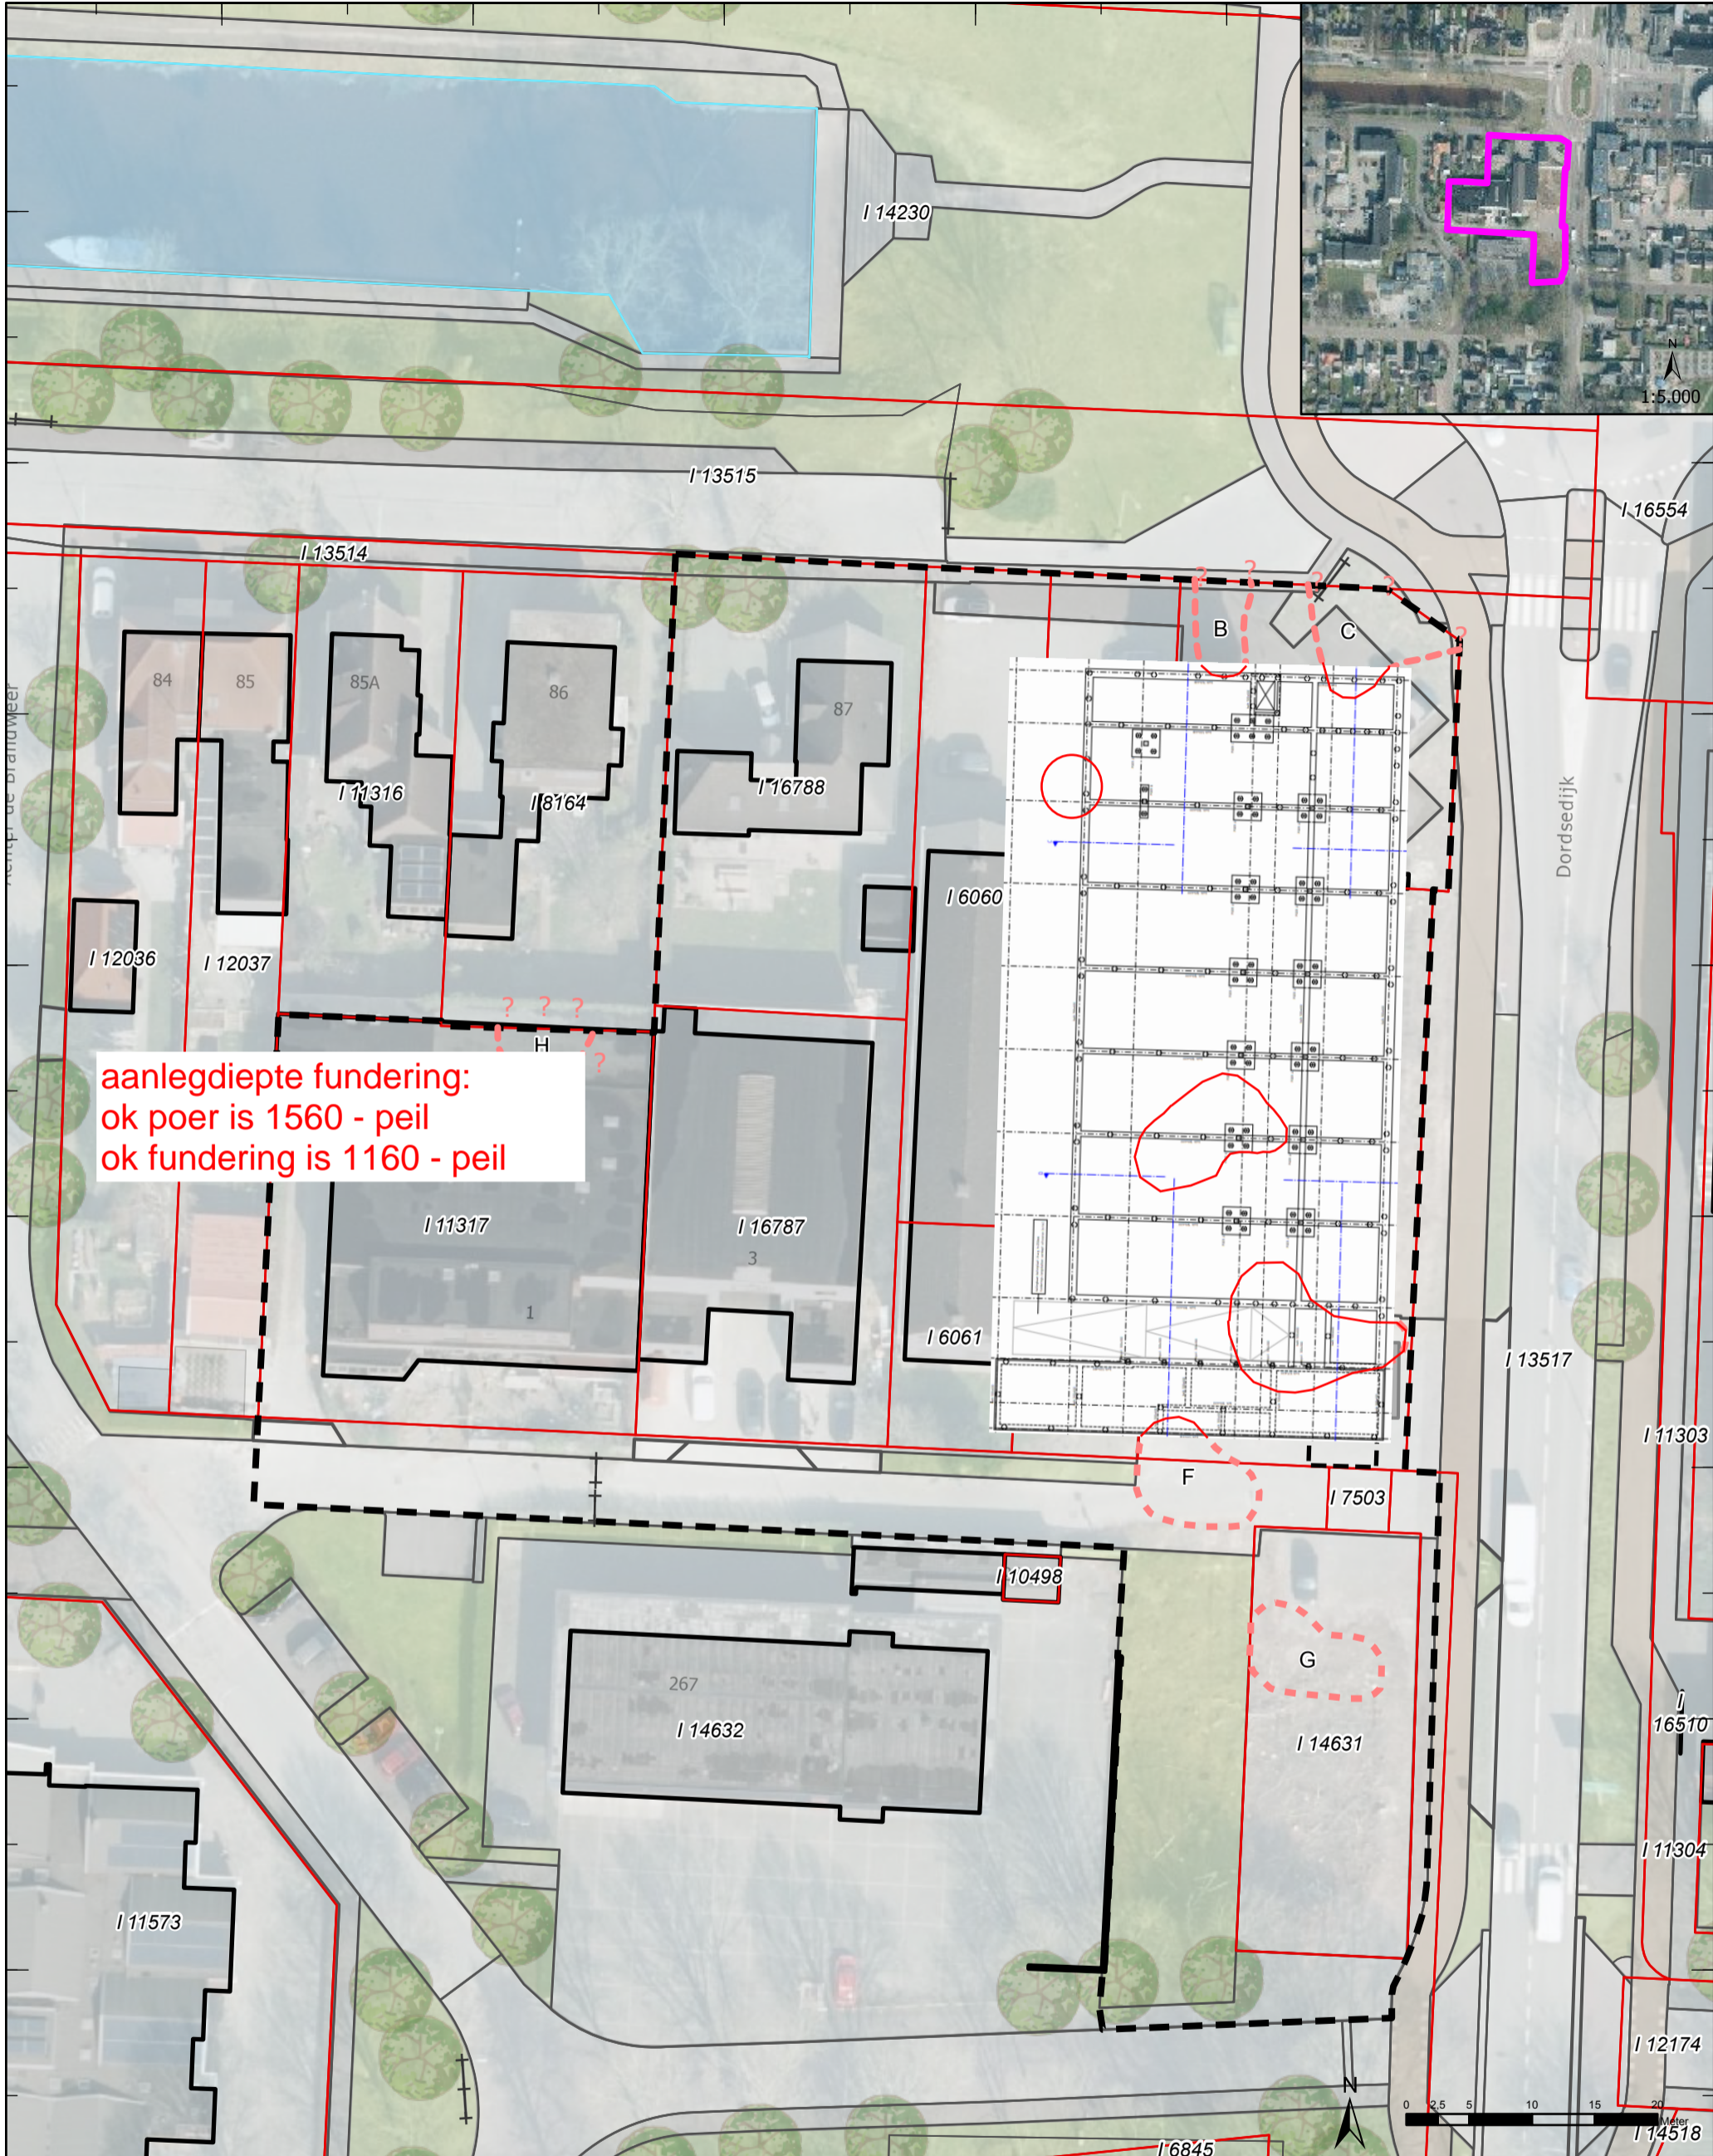
Funderingplan terrein

aanlegdiepte fundering:
ok poer is 1560 - peil
ok fundering is 1160 - peil
