## Salverda BV

Saneringsplan (functiegericht/kosteneffectief) op de  
locatie aan de Koning Lodewijklaan 750 te Apeldoorn

*Projectnummer:* 150383/am/lvh  
*Datum:* 16 juli 2015

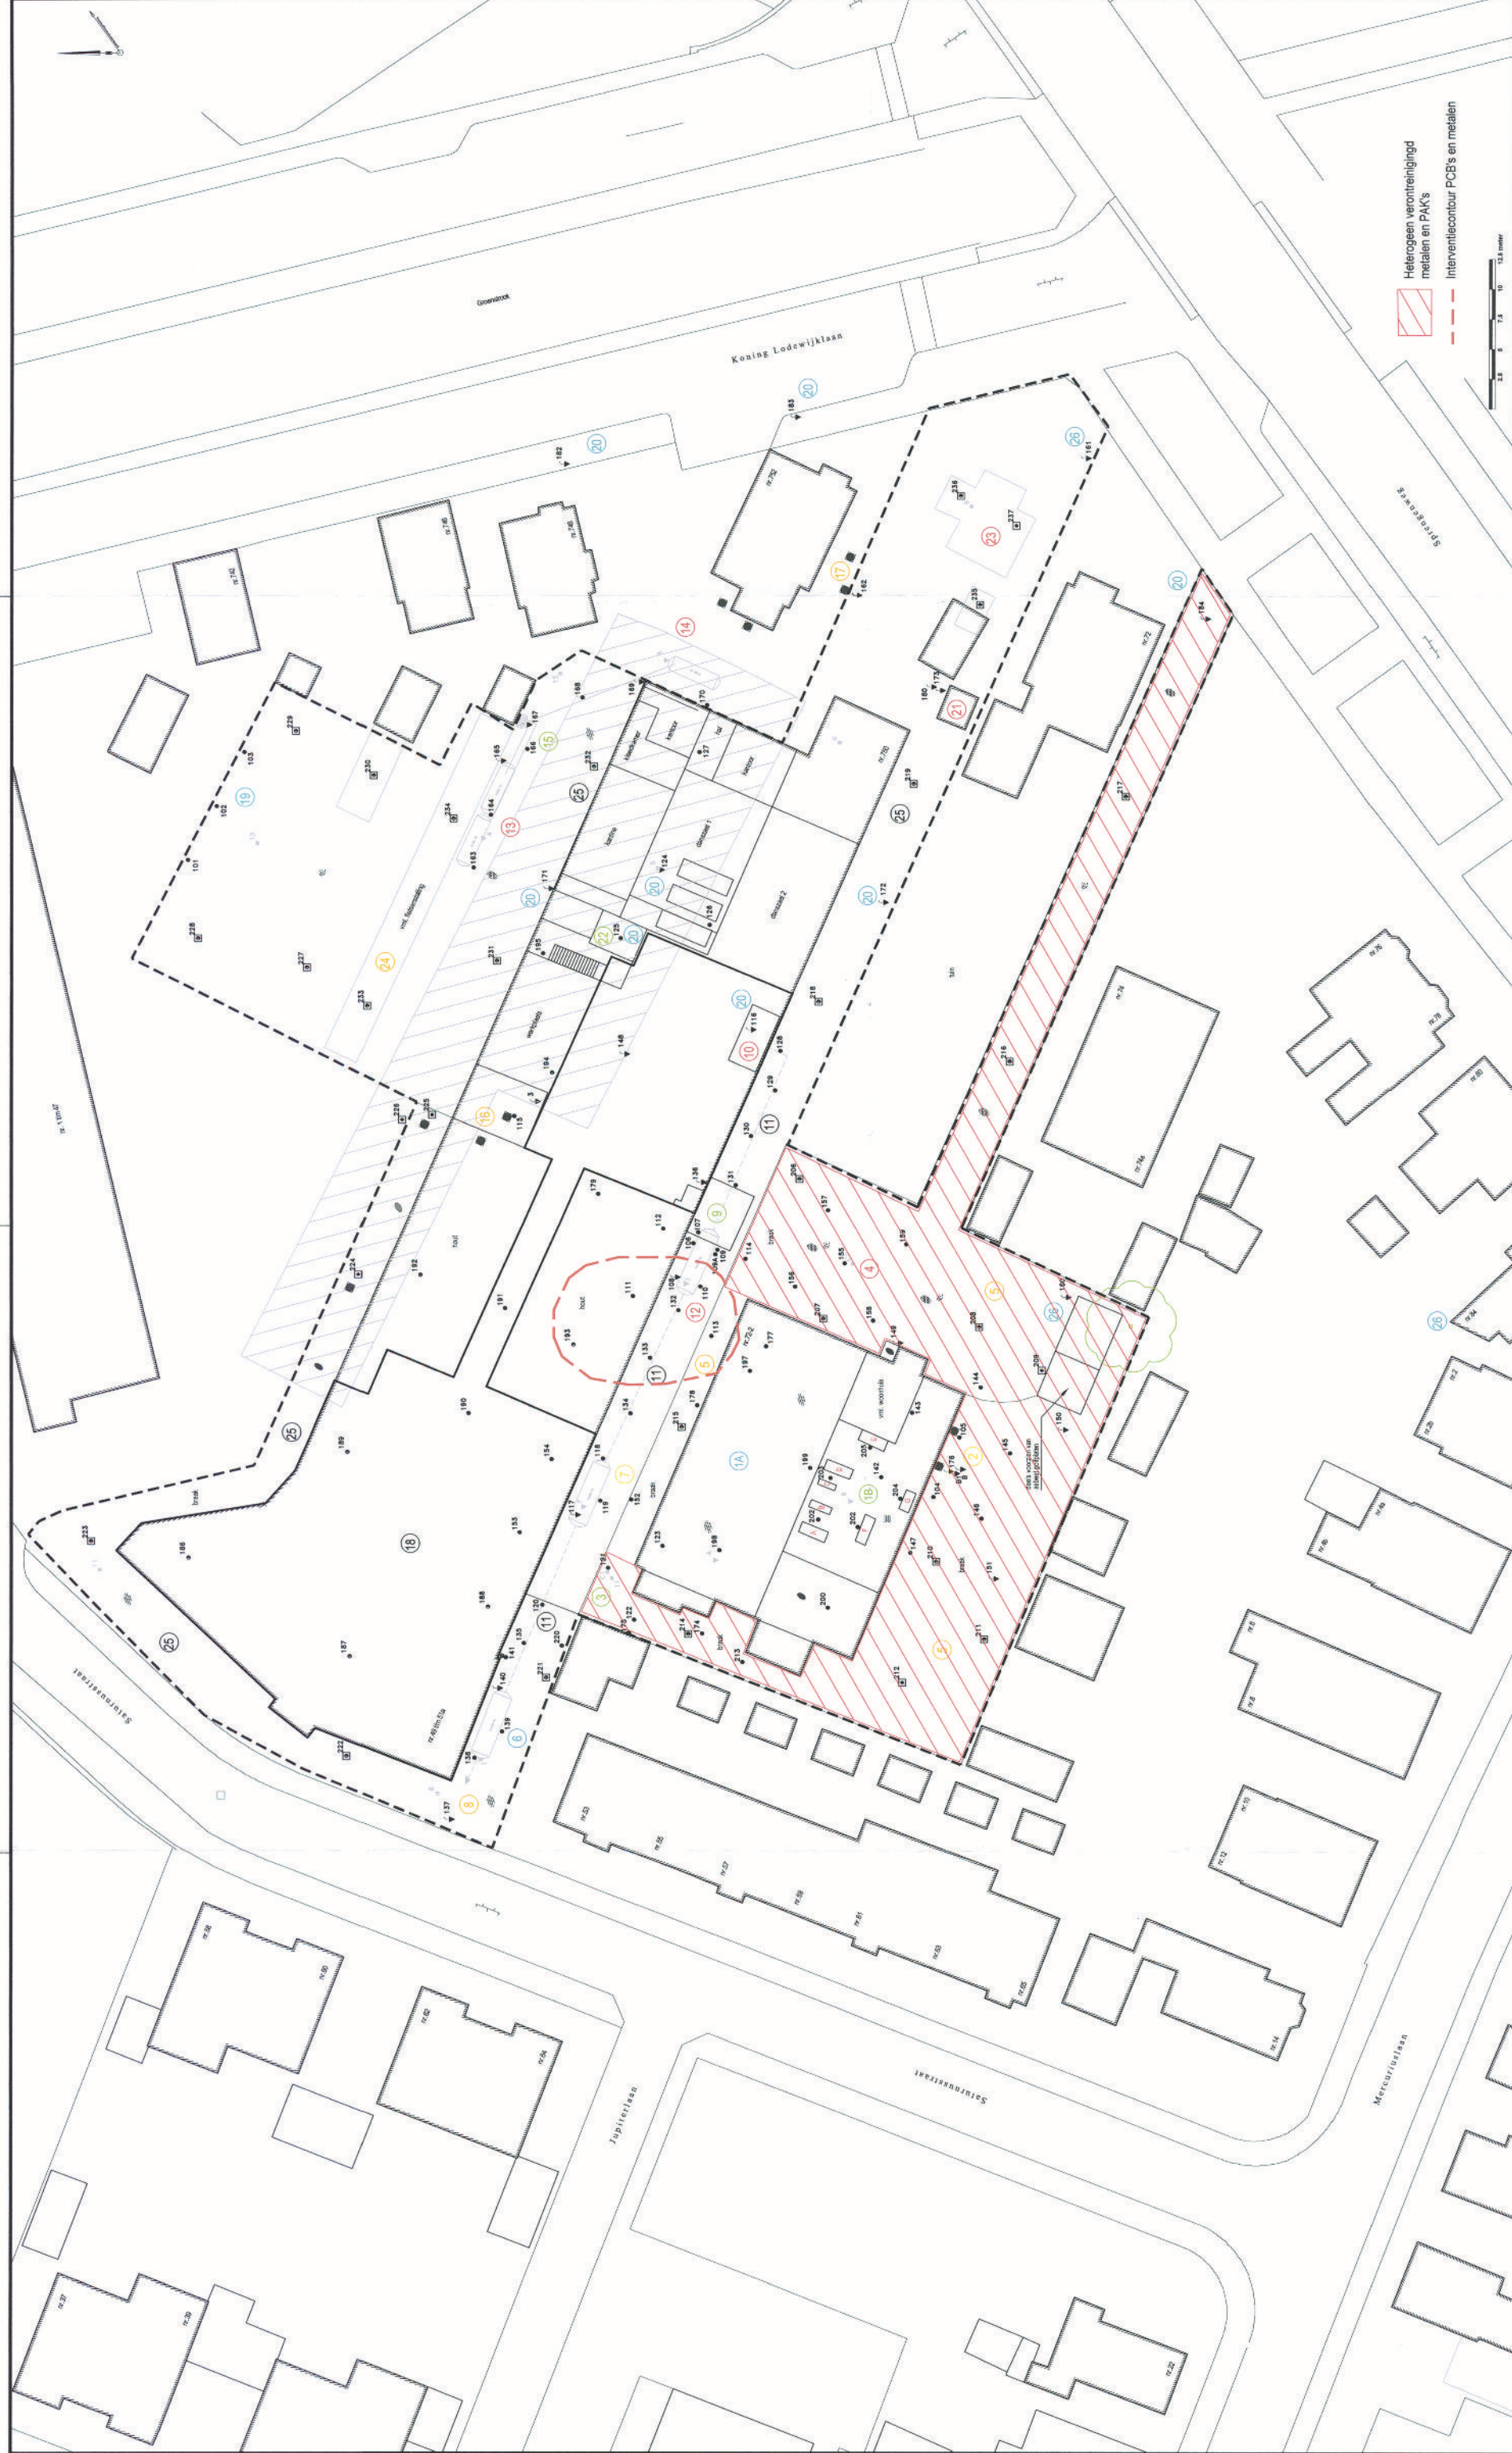
Verontreinigingssituatie vaste bodem

Heterogeen verontreinigend  
metalen en PAK's

Interventiecontour PCB's en metalen

De verontreinigingscontouren in de vaste bodem en in het grondwater zijn weergegeven in respectievelijk bijlage 6 en 7.

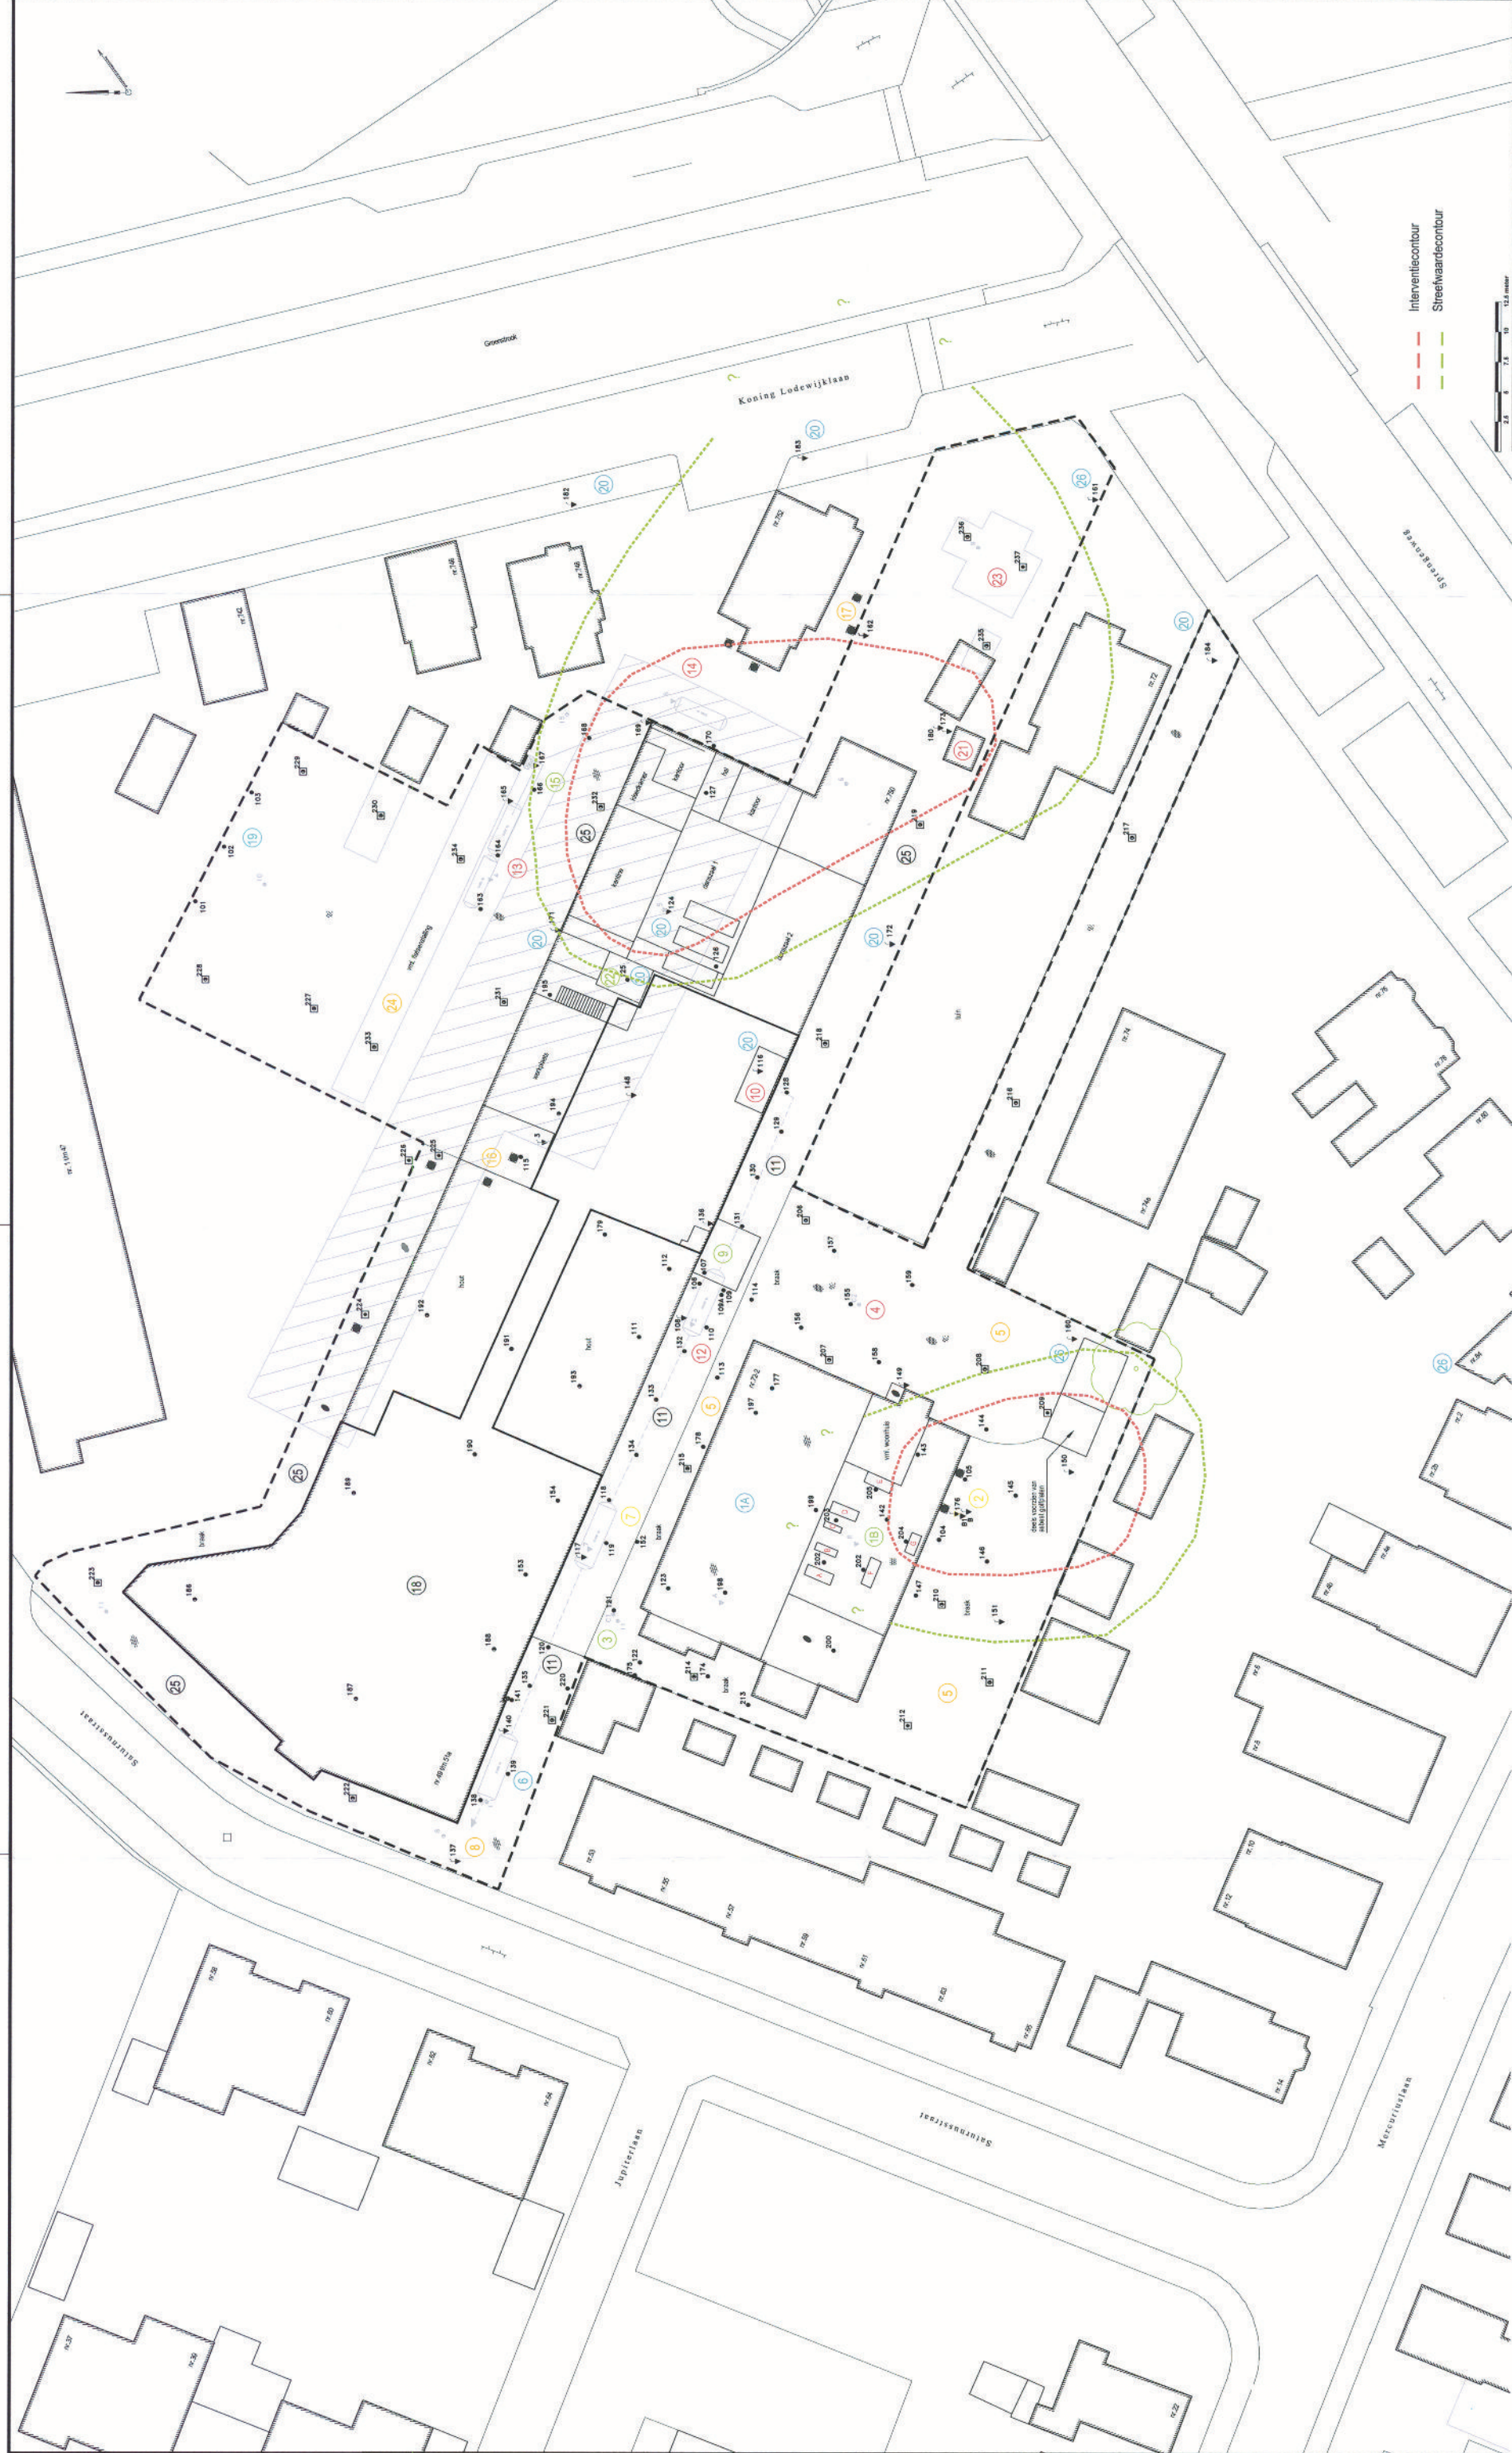
Verontreinigingssituatie grondwater

Project : K. Lodewijklaan / Sprengeweg  
te Apeldoorn  
Onderwerp : grondwaterontreining
