SANERINGSPLAN  
PROF. TALMAWEG 3  
(NIMMER DOR)  
TE LAAG SOEREN  
GEMEENTE RHEDEN

**Project:** RHE.PHA.SAN  
**Rapportnummer:** 06062338  
**Status:** Definitief  
**Gevalsnummer:** p.m.  
**Datum:** 26 oktober 2006  
**Opdrachtgever:** Phanos Vastgoed  
Postbus 453  
3990 GG Houten  
Tel. 030 - 6060606  
Fax 030 - 6060654  
**Contactpersoon:** Dhr. R.M. van Dorresteijn

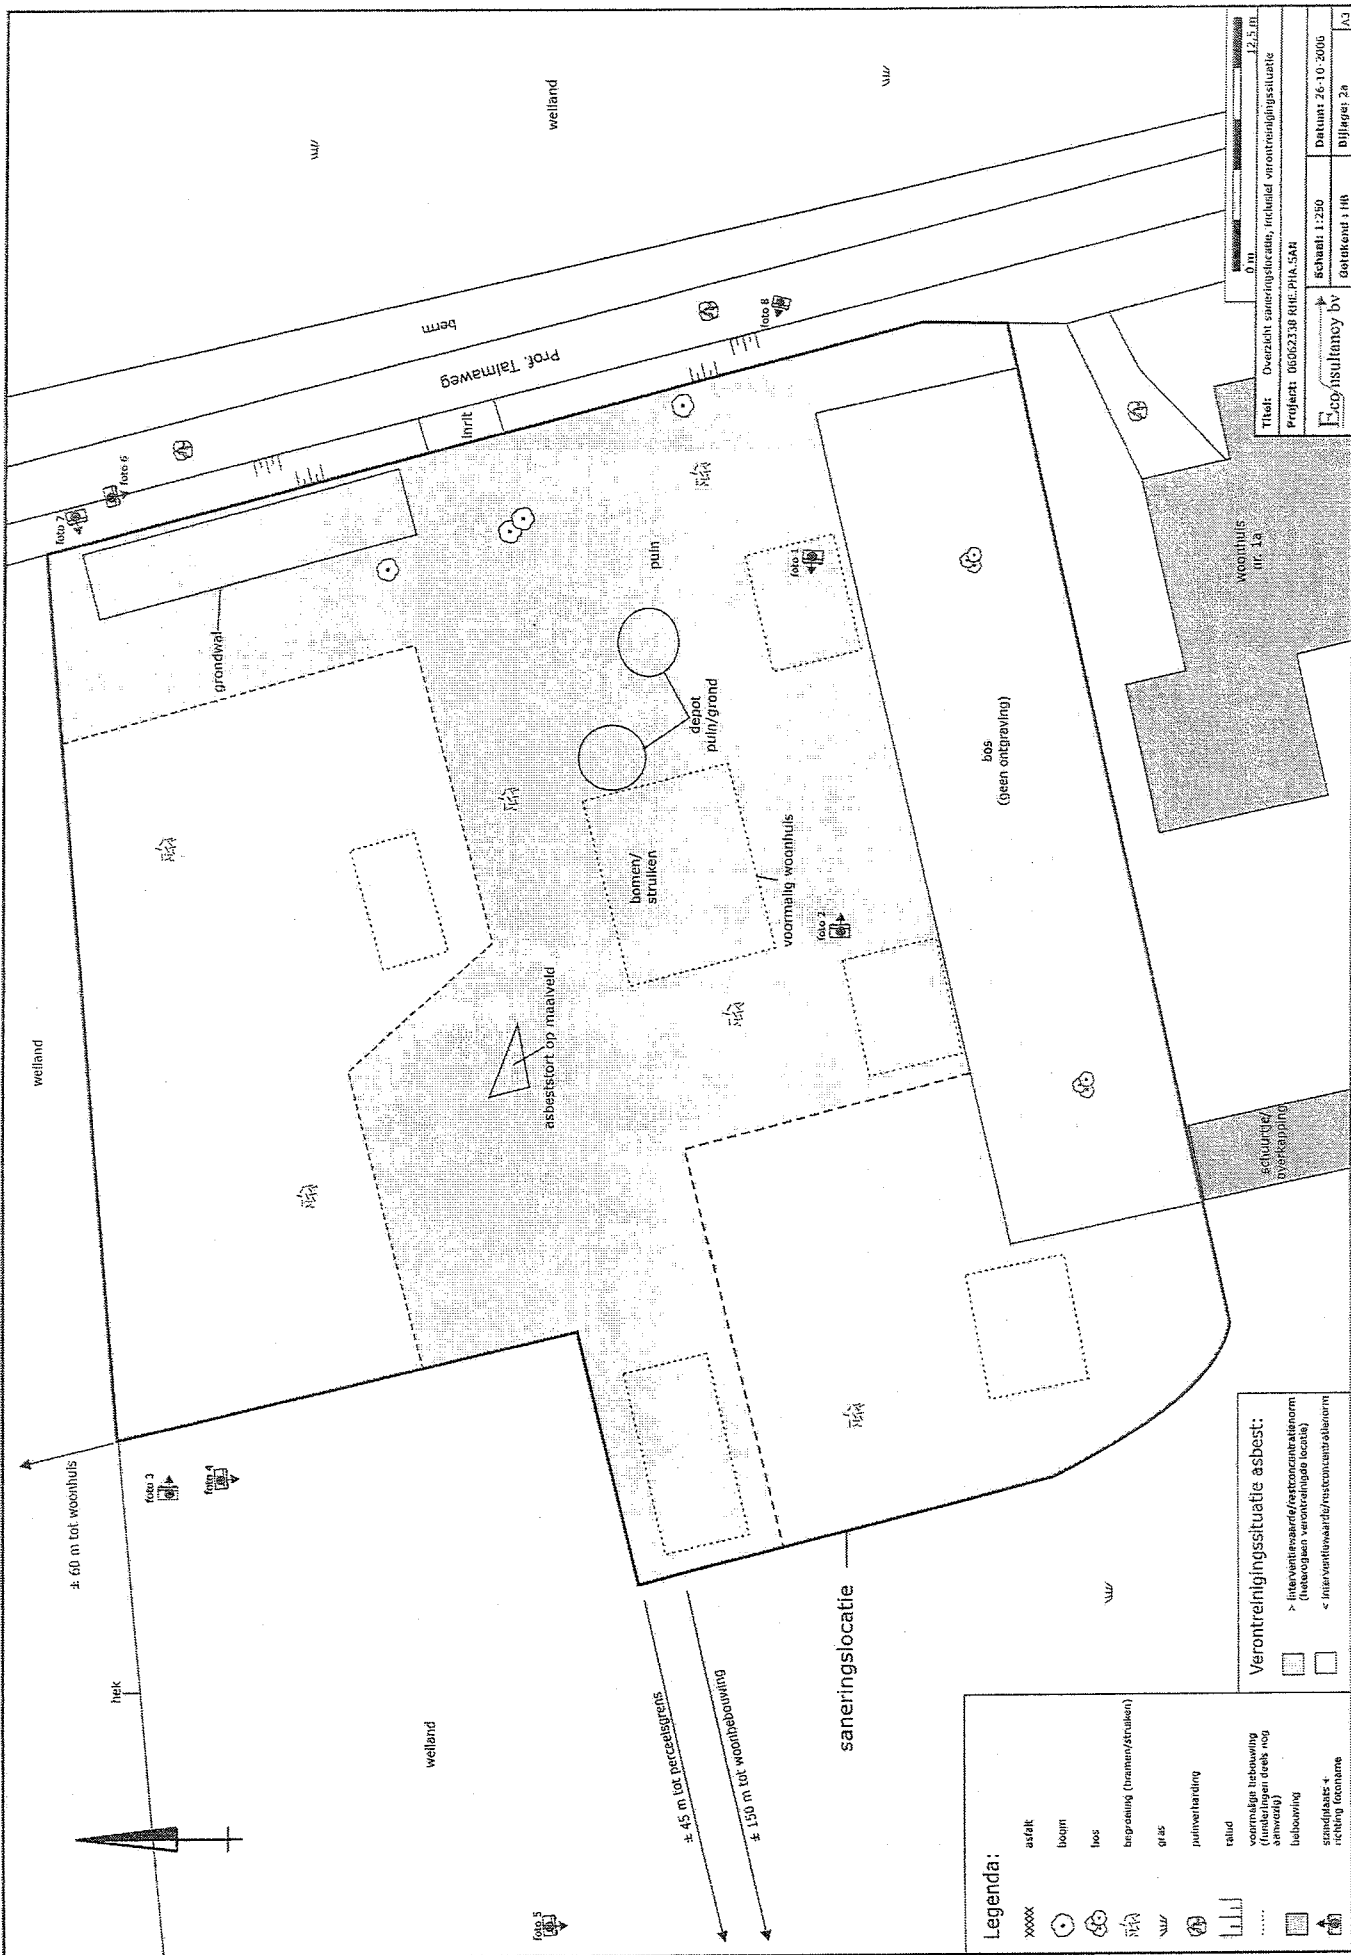
**Verontreinigingssituatie asbest:**

- > fitevervalsituatie/restrictiegebied (heterogeen verontreinigd gebied)
- < fitevervalsituatie/restrictiegebied (homogeen verontreinigd gebied)

0 m	12,5 m
Titel: Overzicht saneringslocatie, inclusief verontreinigingssituatie	
Project: 00062338 RHL-PIA-SAP	
Revisie: 1.250	Datum: 26-10-2005
Gepland door: Geotekend: JHB	Bijlage: 2a
A3

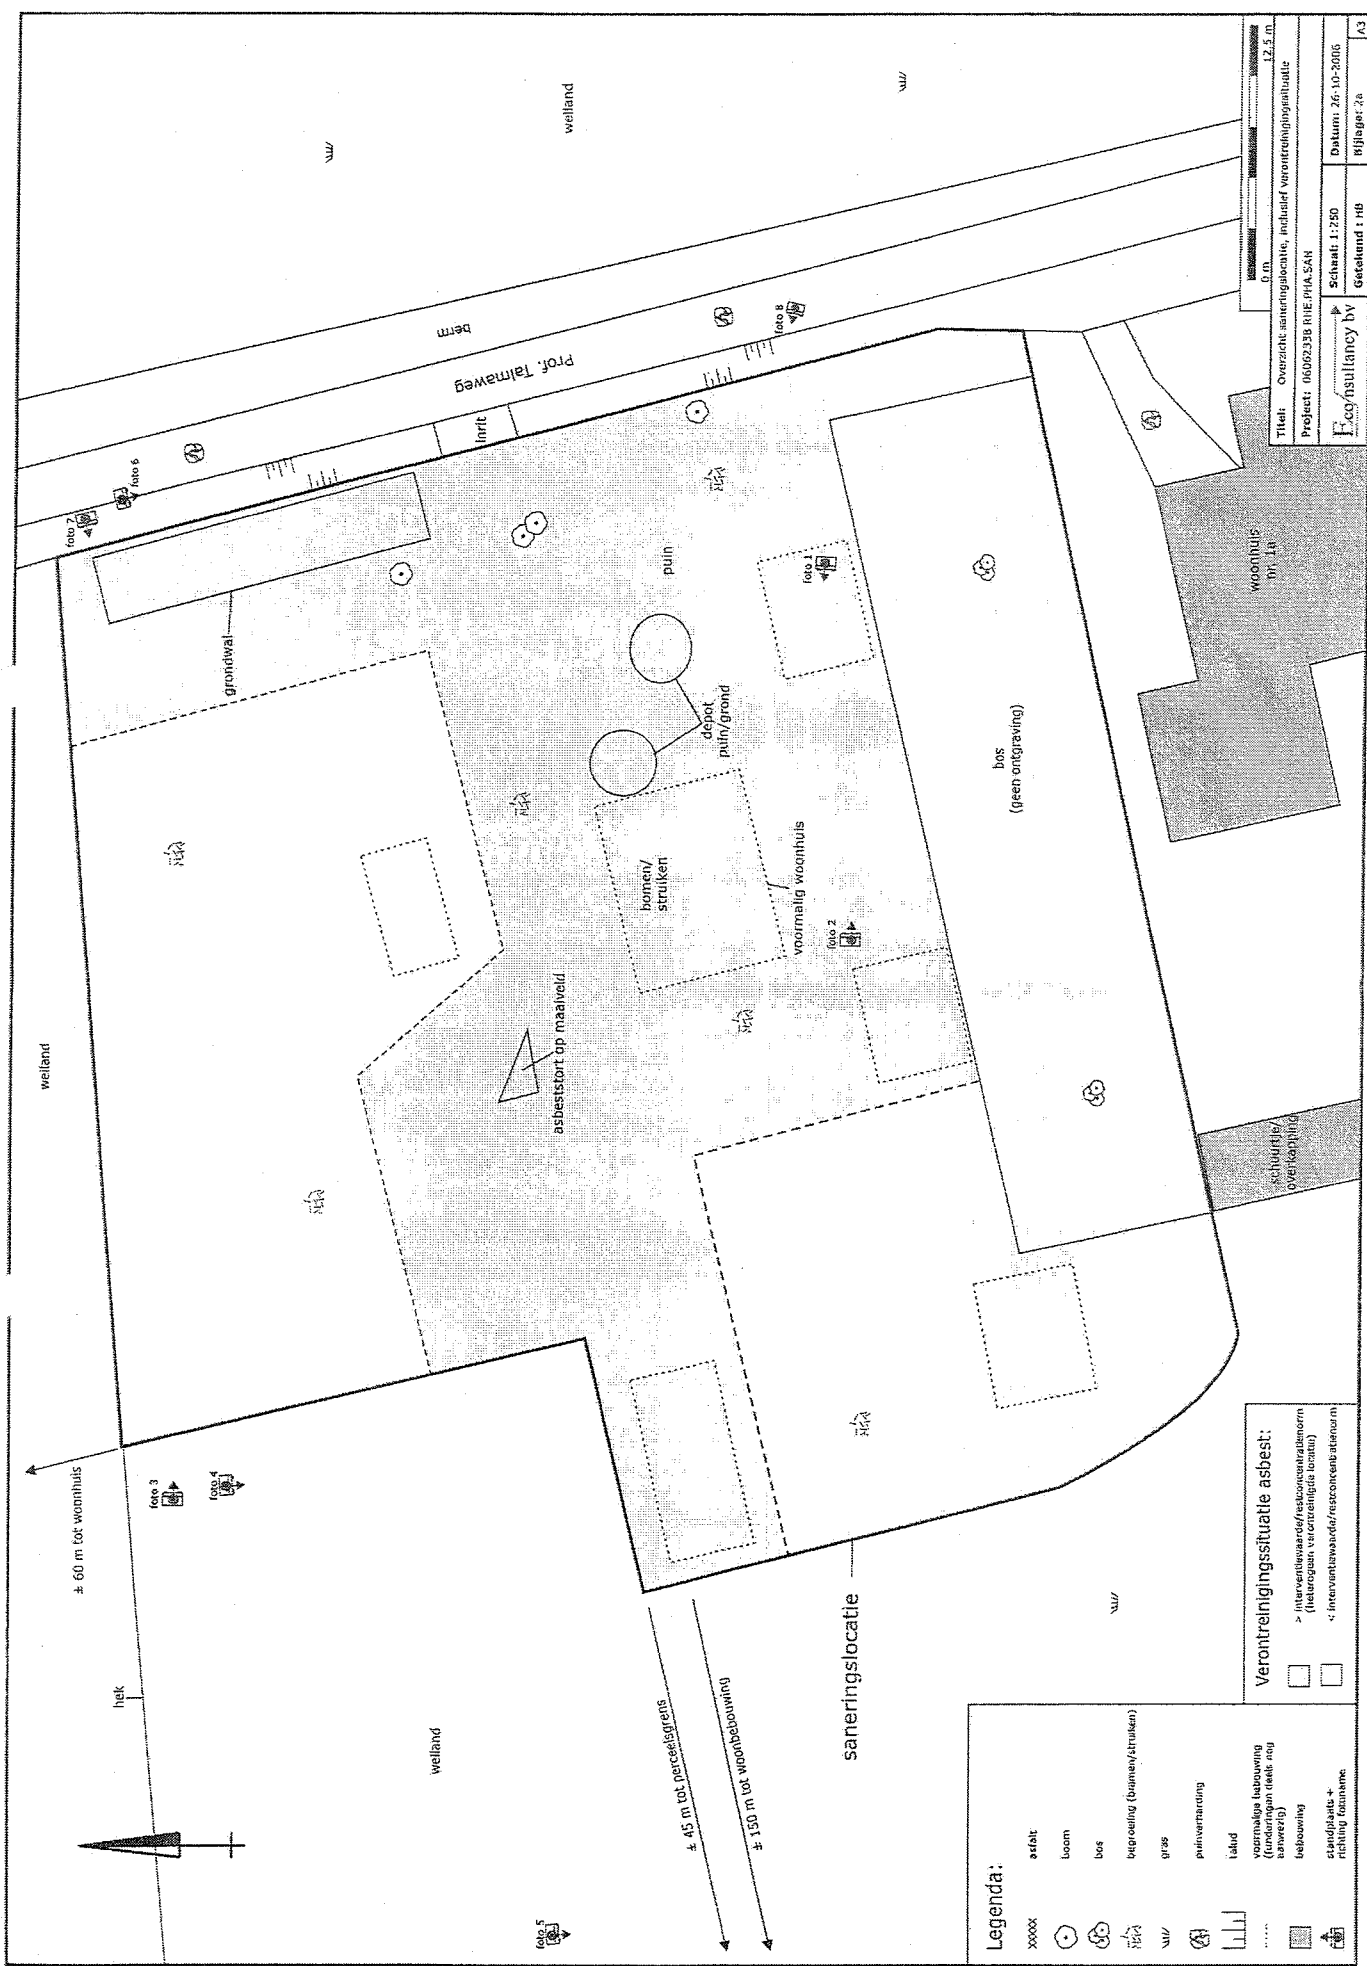
0 m  
 Titel: Overzichts saneringslocatie, inclusief verontreinigingslocatie  
 Project: 0609233B NIE.PHA.SAR  
 Schaal: 1:250  
 Datum: 26-10-2006  
 Getekend: HB  
 Bijlage: 2a  
 A3

**Verontreinigingslocatie asbest:**

> Interventiewaarde/residuconcentratie  
 (heterogeen, verontreinigde locatie)  
 < Interventiewaarde/residuconcentratie  
 (aanname)

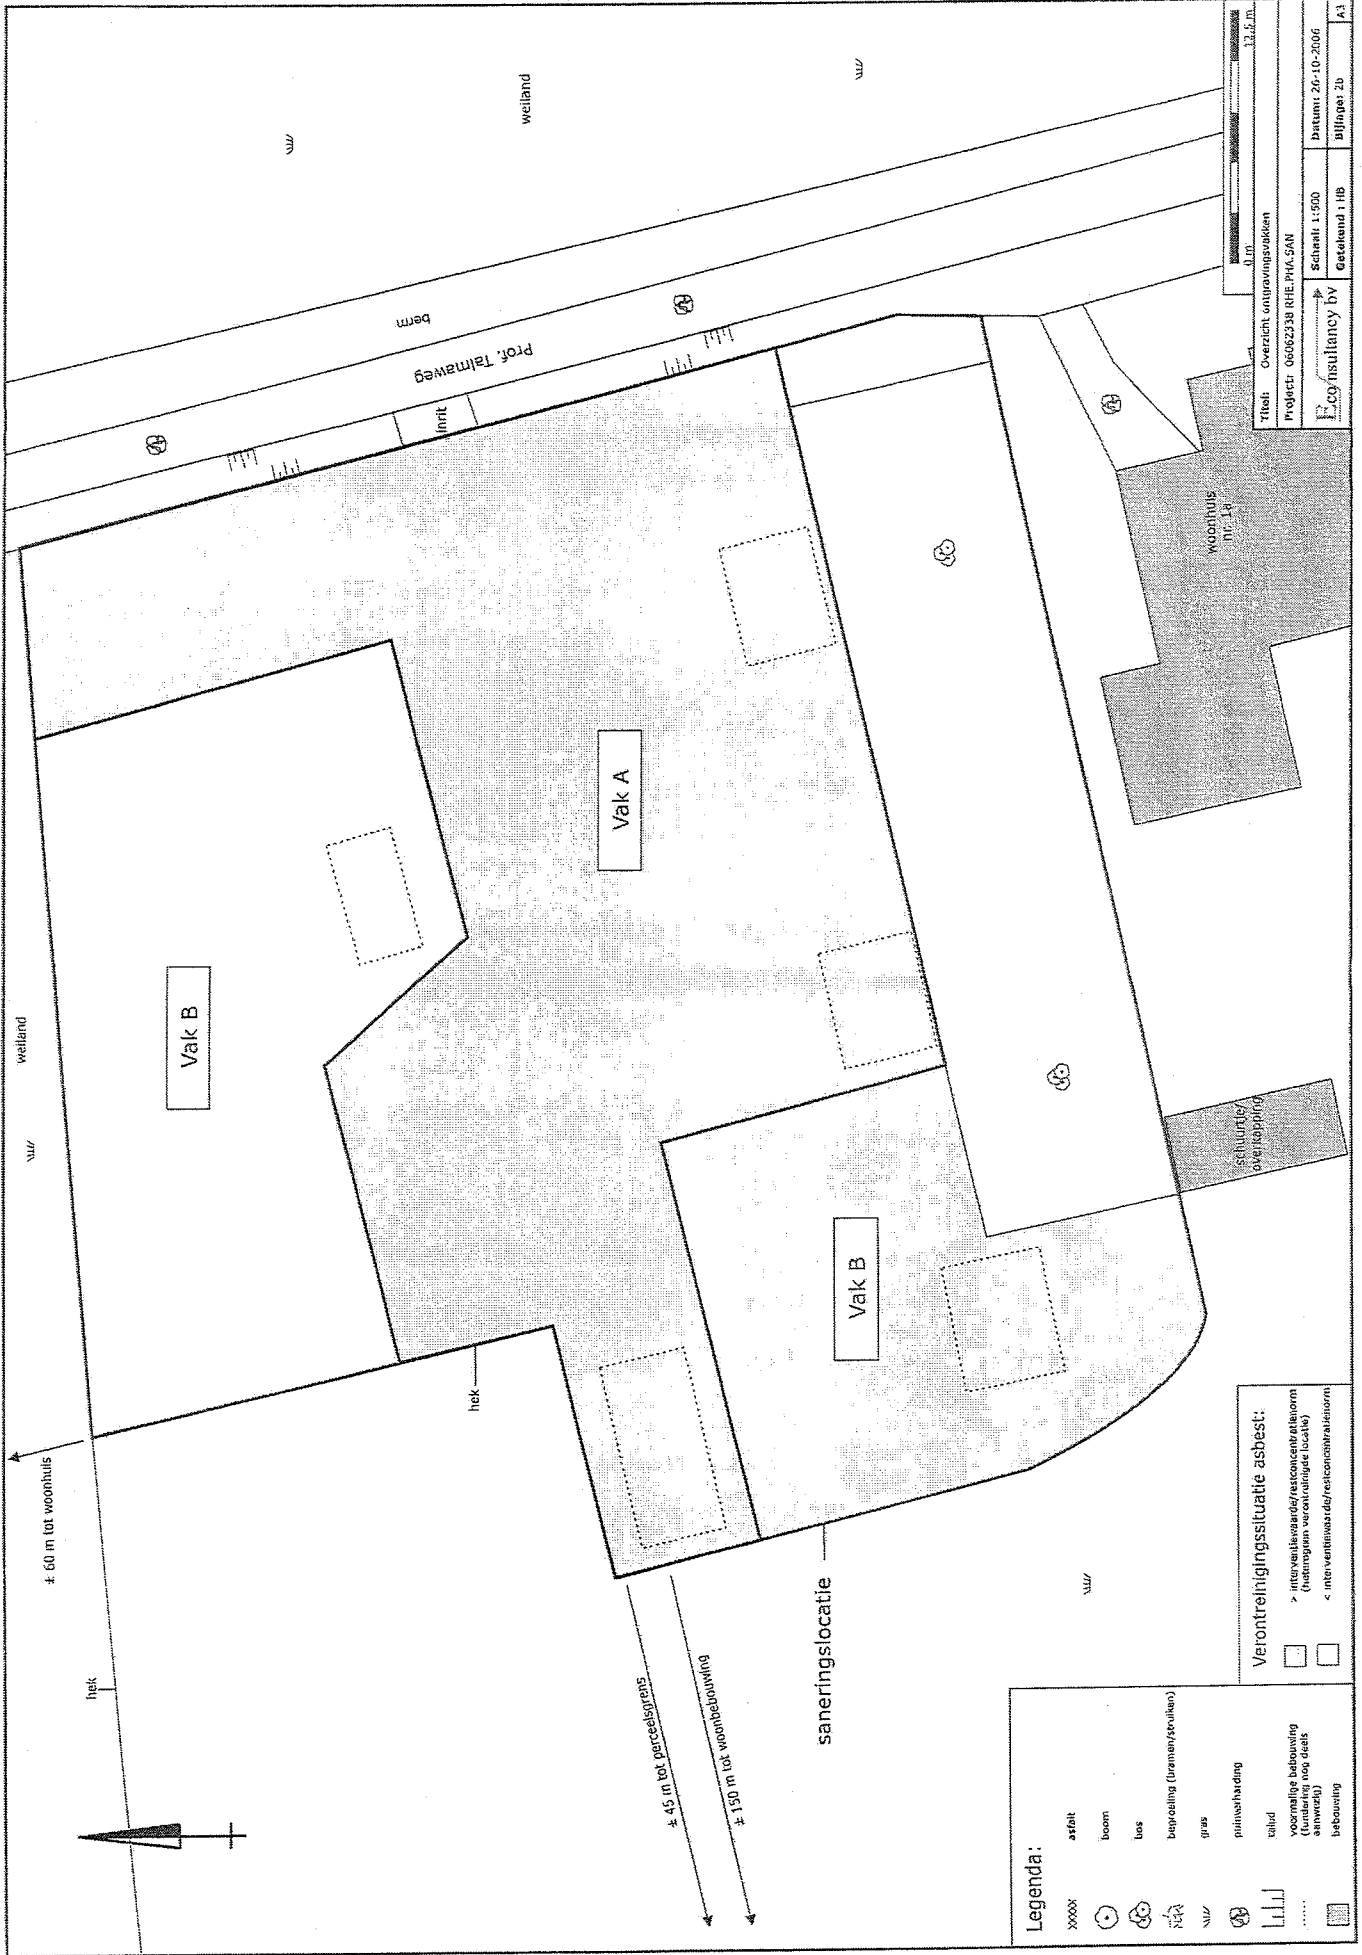
Titel: Overzicht ontgravingsoorten  
 PROJECT: 0602338 RHE PHA SAN  
 Datum: 20-10-2006  
 Schaal: 1:500  
 Bestand: 11B  
 Bijlage: 2b  
 A3

**Verontreinigingssituatie asbest:**

- > intermediaire/verontreinigingssituatie (huidgevoel-verontreiniging)
- < intermediaire/verontreinigingssituatie

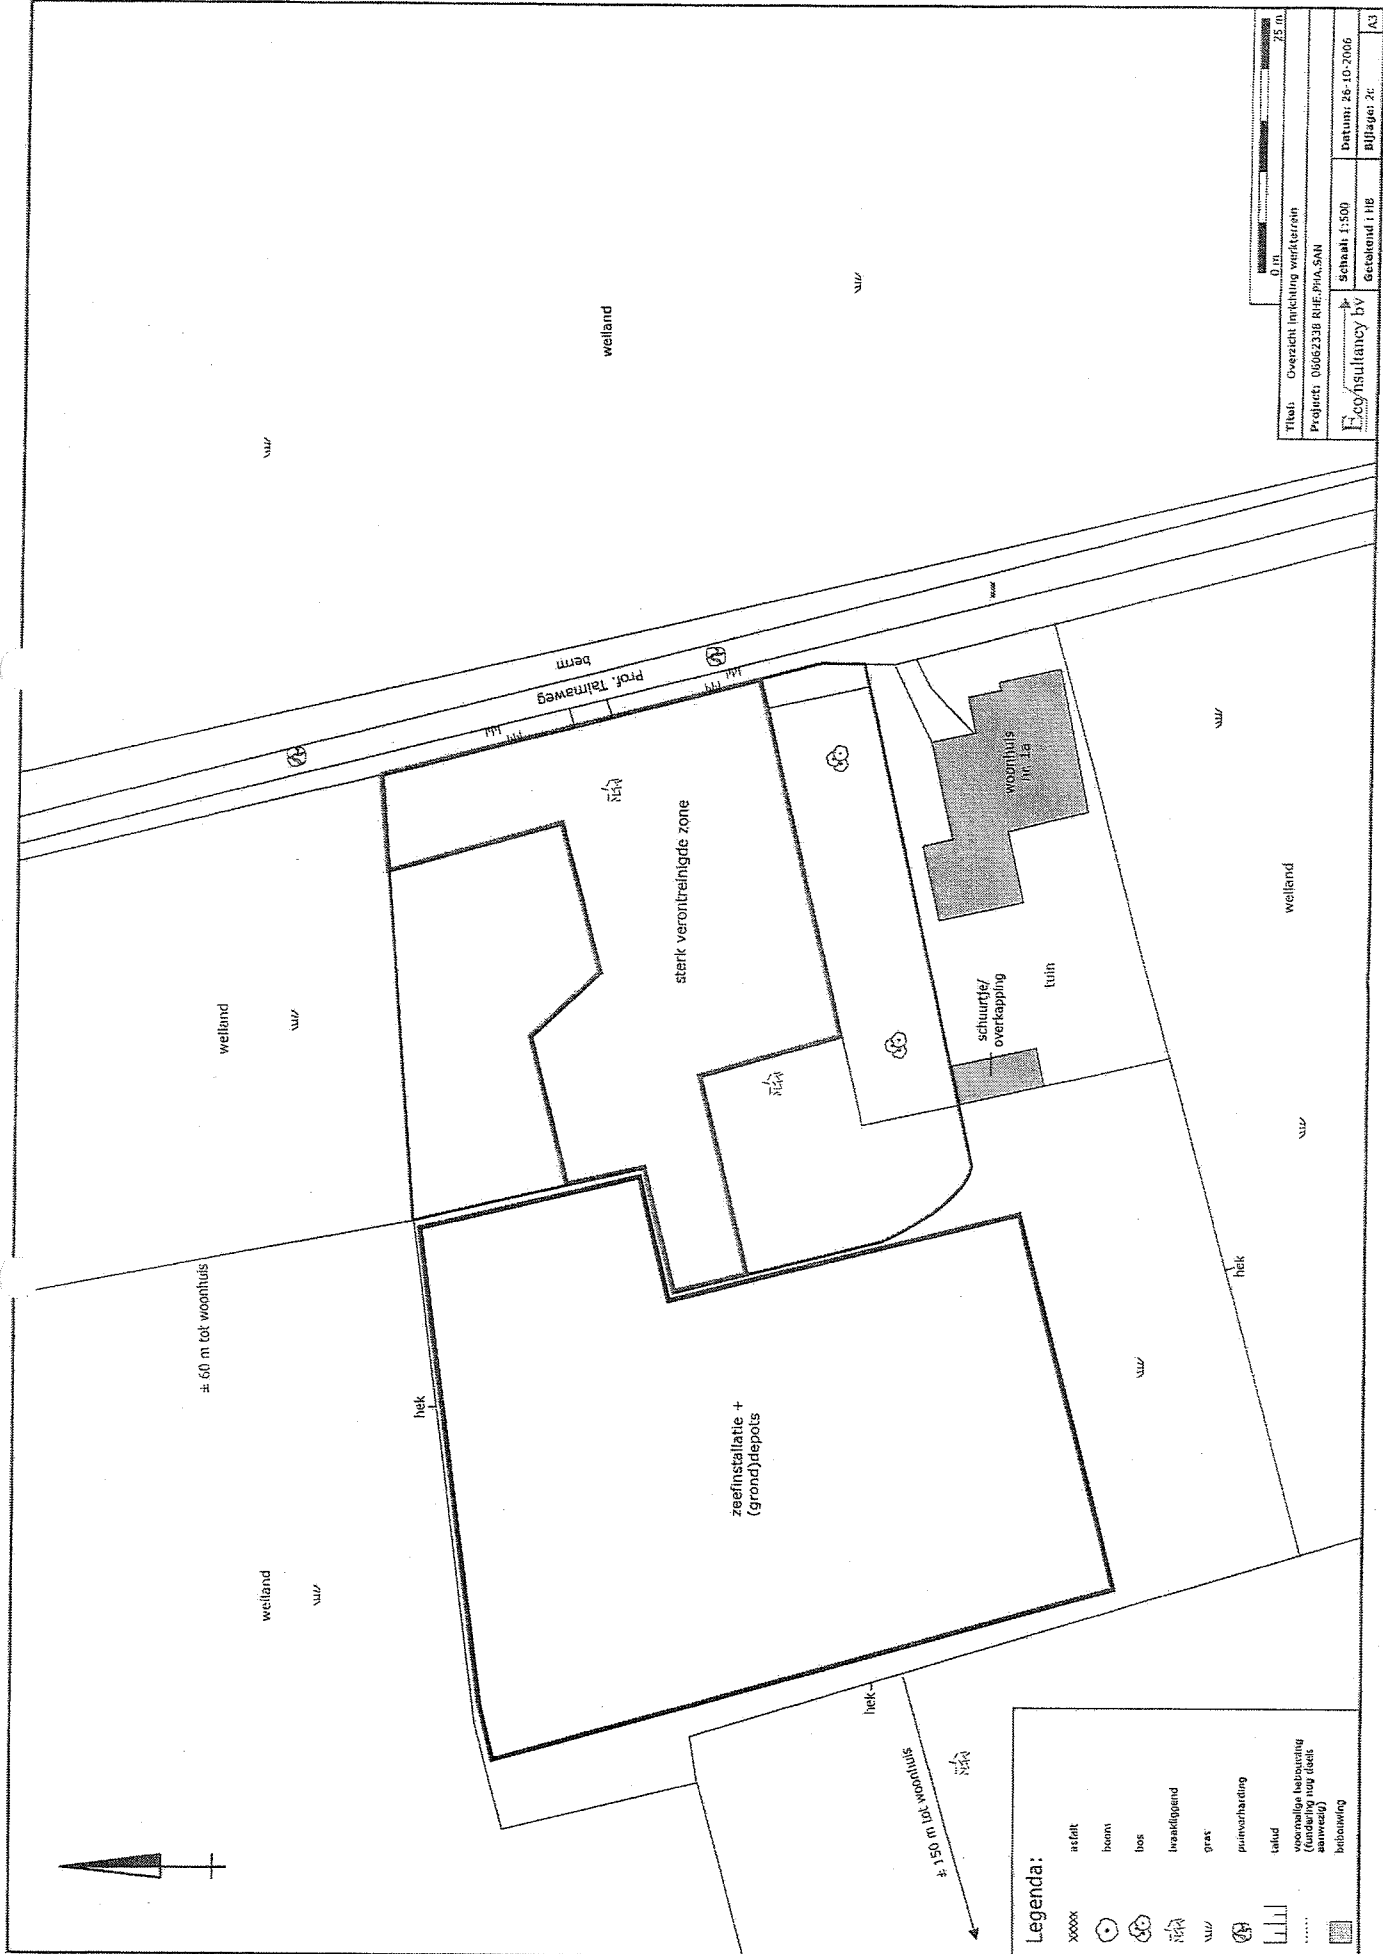
Titel	Overzicht inrichting verterrein	0 m	25 m
Project	0006233B RHE.PHA.SAN		
Scale		1:500	
Date		26-10-2006	
Scale		Getekend 1:100	
Scale		Bijlage: 2c	A3
