Project: De Geest te Beek

Onderwerp: Grondwateroverlast tijdens de bouw

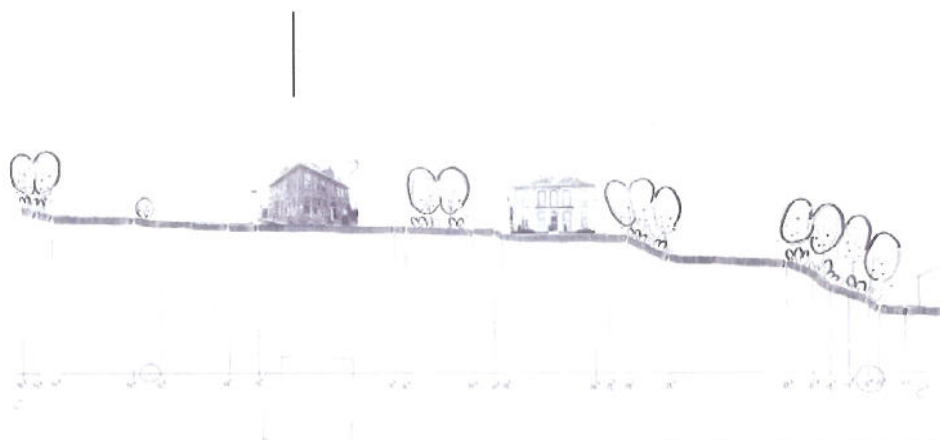
Doorsnede ter hoogte van het vm Liefdesgesticht

Op bijlage 1 zijn, ter informatie, voorts enkele doorsneden over het gebied gegeven; op bijlage 2 is een dwarsdoorsnede over de onderhavige bouwlocatie gegeven.

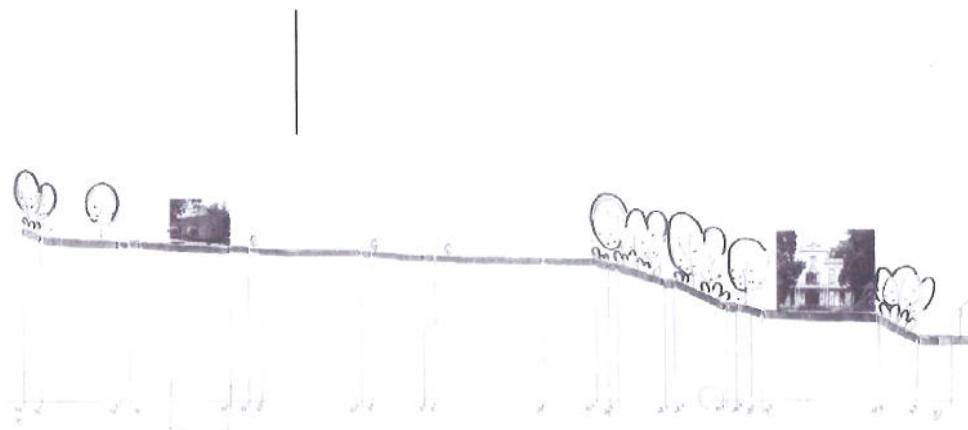
Doorsnede ter hoogte van Huis Westerbeek
