**STEDENBOUW
LANDSCHAP
BUITENRUIMTE**

AMERSFOORT, STEDENBOUWKUNDIGE VISIE MATTHIJS VERMEULENSTRAAT

20 FEBRUARI 19
13490-T

Aan de Matthijs Vermeulenstraat staat het MBO-gebouw. De locatie wordt door de school afgestoten. Schoonderbeek is voornemens de locatie aan te kopen en te ontwikkelen ten behoeven van woningbouw in verschillende categorieën. Schoonderbeek heeft IMOSS gevraagd een ruimtelijke onderbouwing en modellen-studie te maken voor de locatie 'Matthijs Vermeulenstraat'. In het vigerend bestemmingsplan is woningbouw momenteel niet toegestaan. Deze ruimtelijke onderbouwing dient als basis om aan te tonen en te onderzoeken op welke wijze woningbouw op deze locatie mogelijk is.

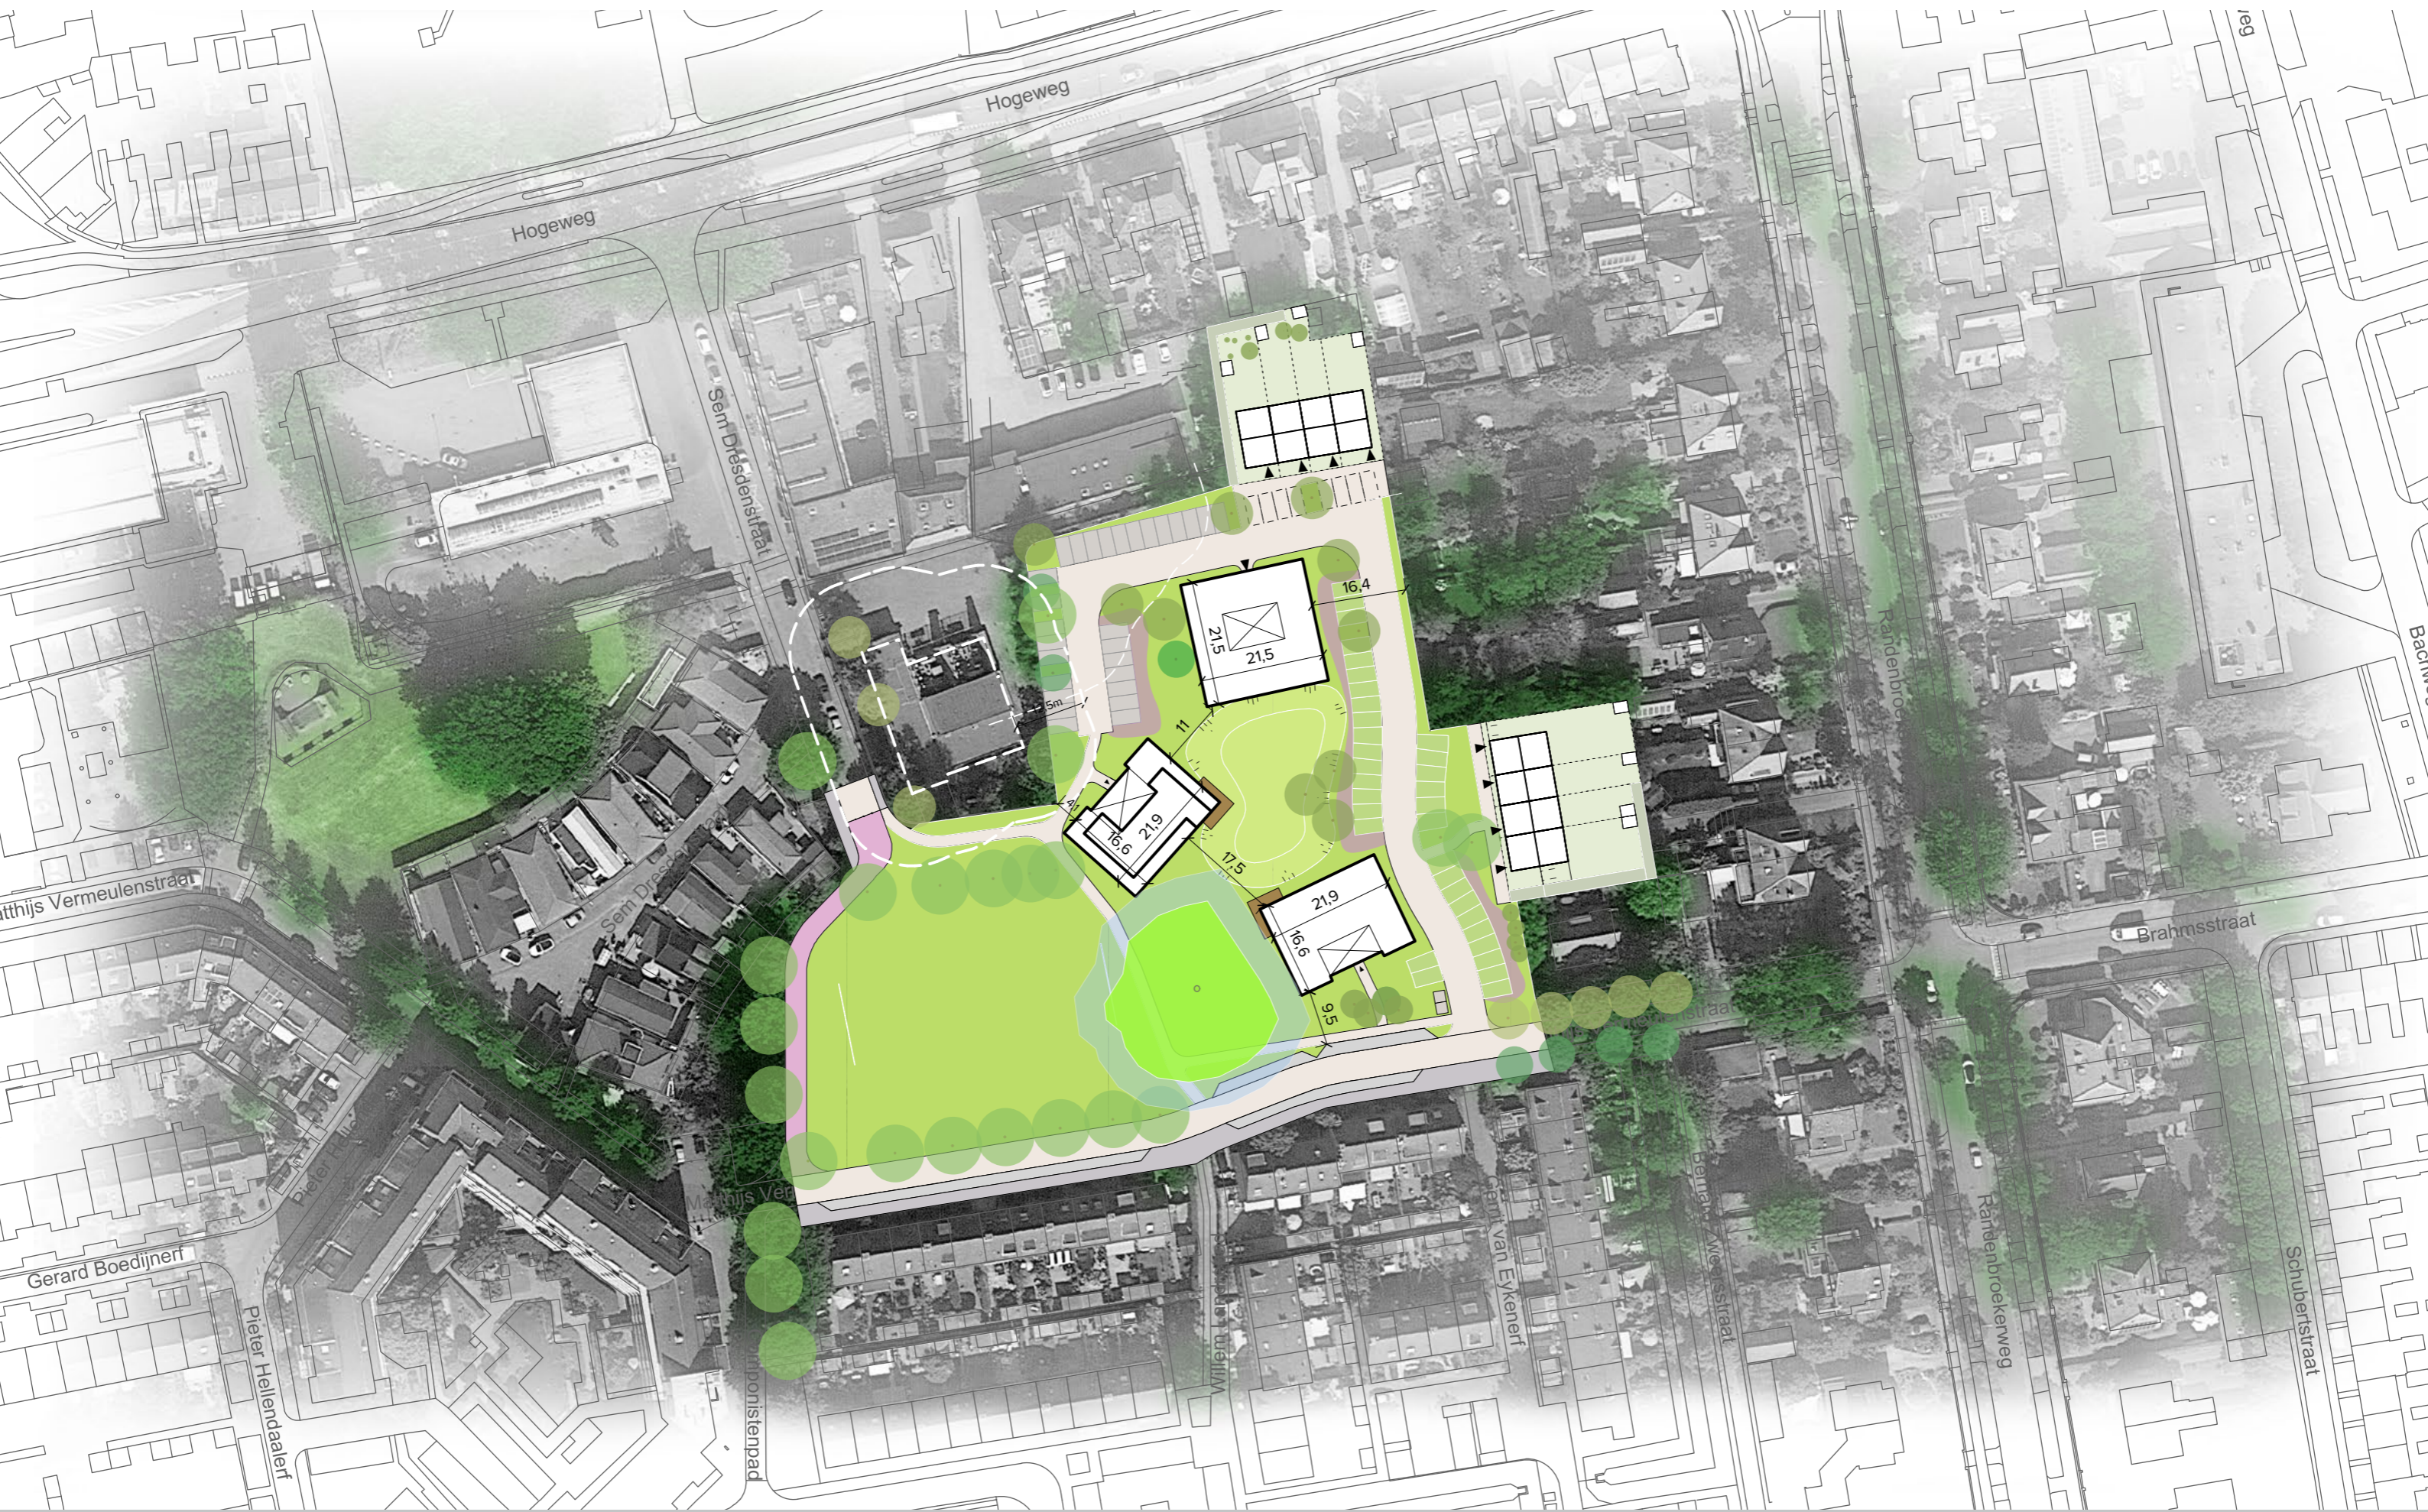
STEDENBOUWKUNDIGE INPASSING
STEDENBOUWKUNDIGPLAN

Projectnaam: Stedenbouwkundige visie Matthijs Vermeulenstraat
 Opdrachtgever: Schoonderbeek
 Datum en status: 20 februari 2019
 Schaal: 1:1000 | A3
 Project-/Documentnr.: PN 516.01 / Doc. 13490-T
 Pagina: 11

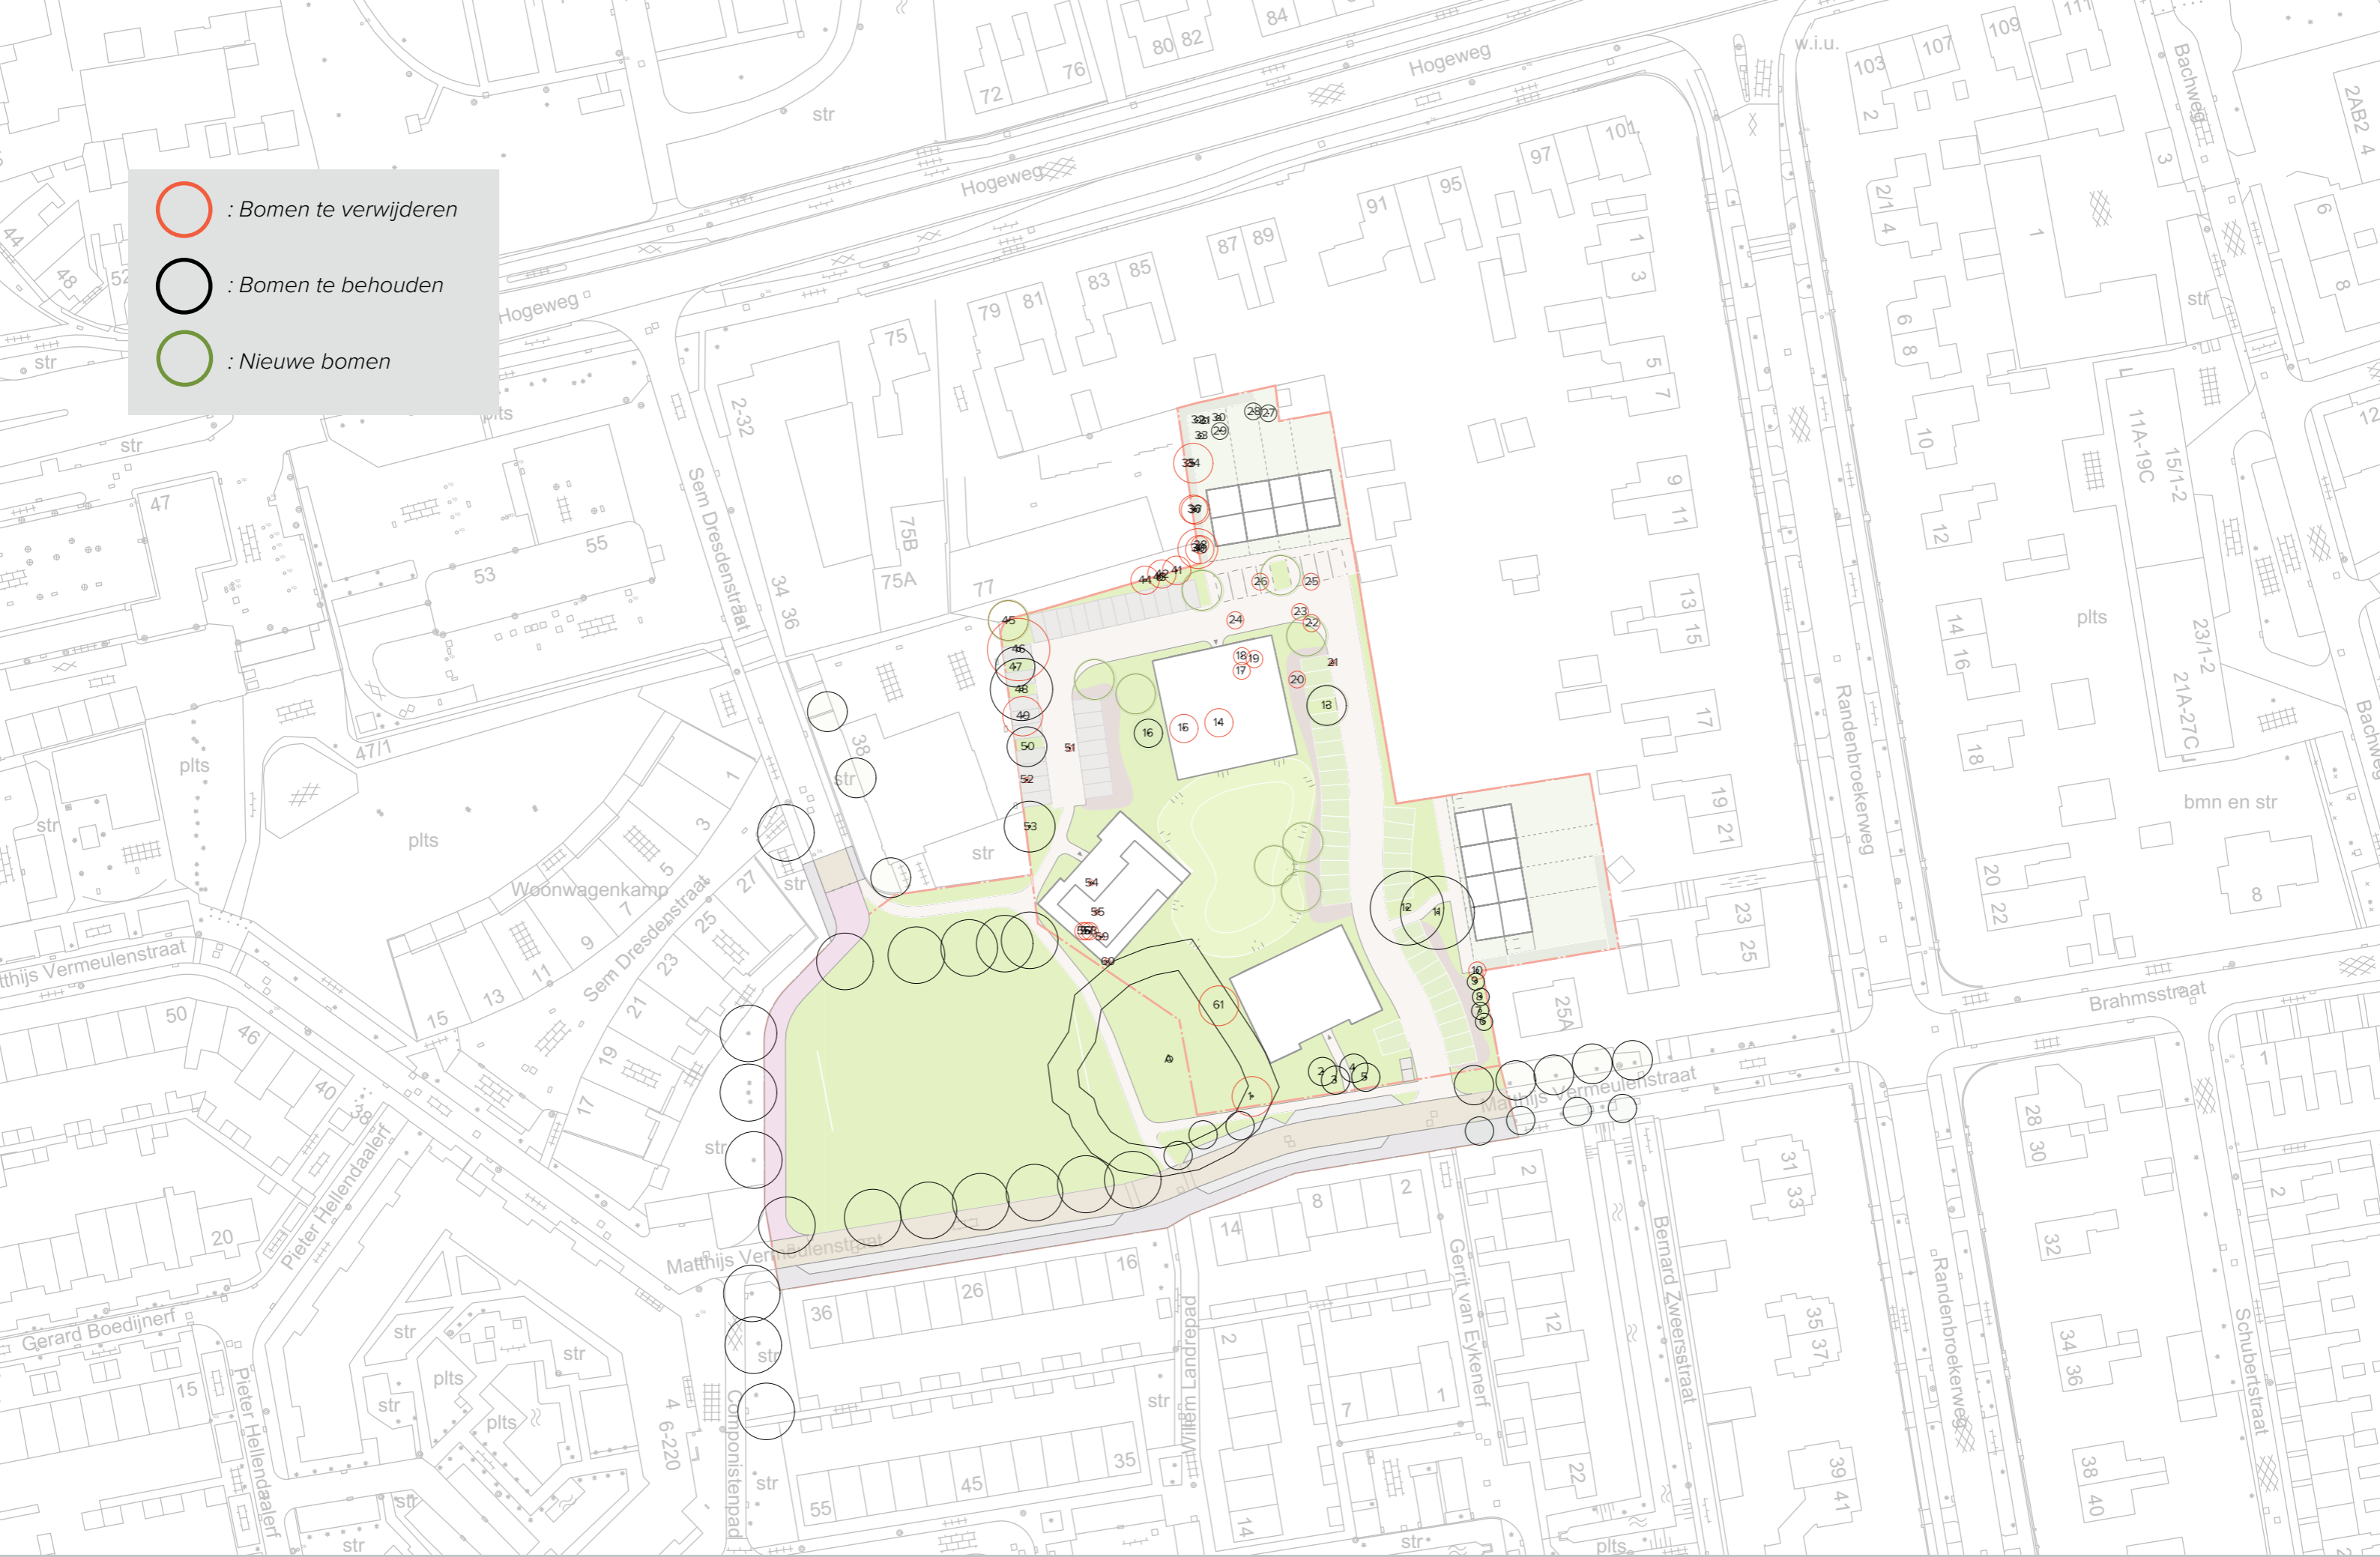
INVENTARISATIE BOMEN

: Bomen te verwijderen
  : Bomen te behouden
  : Nieuwe bomen

Boomnummer 30
Toekomstverwachting is voldoende

Boomnummer 31
Toekomstverwachting is voldoende

Boomnummer 32
Toekomstverwachting is onvoldoende

Boomnummer 33
Toekomstverwachting is onvoldoende

Boomnummer 29
Toekomstverwachting is onvoldoende

Boomnummer 28
Toekomstverwachting is voldoende

Boomnummer 27
Toekomstverwachting is onvoldoende

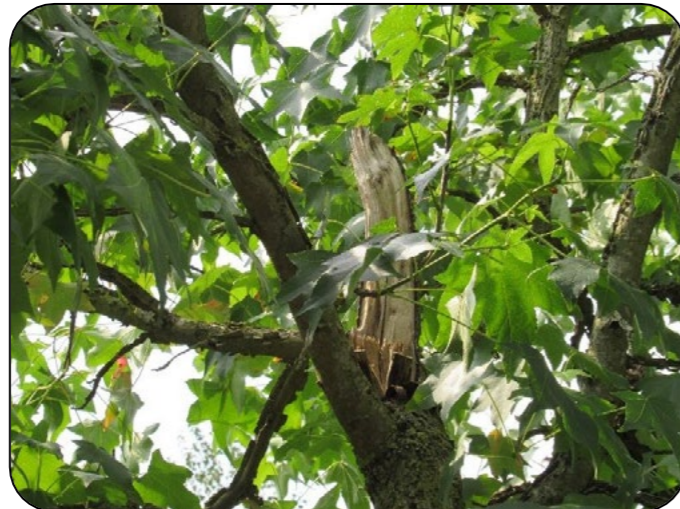
Foto 14: kroonschade boom 22

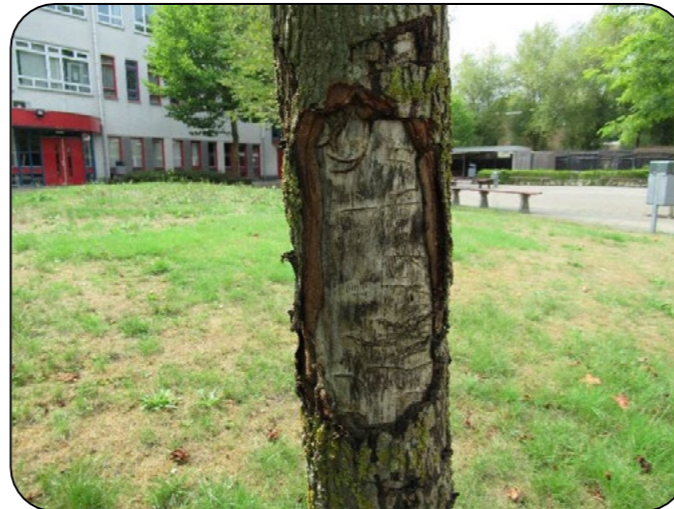
Foto 15: stamschade boom 23

13	Platanus x hispanica	6-9	6-8	18	Goed	Goed	-	Veilige boom	-
14	Platanus x hispanica	0-6	4-6	27	Goed	Goed	-	Veilige boom	Gekandalaberde boom
15	Platanus x hispanica	0-6	4-6	28	Goed	Goed	-	Veilige boom	Gekandalaberde boom
16	Platanus x hispanica	0-6	4-6	25	Goed	Goed	-	Veilige boom	Gekandalaberde boom
17	Cercidiphyllum japonicum	0-6	2-4	10	Voldoende	Voldoende	-	Veilige boom	-
18	Cercidiphyllum japonicum	6-9	2-4	12	Goed	Goed	-	Veilige boom	Oud wespennest in boom
19	Cercidiphyllum japonicum	6-9	2-4	13	Goed	Goed	-	Veilige boom	-
20	Parrotia persica 'Vanessa'	0-6	2-4	9	Goed	Goed	-	Veilige boom	-
21	Salix alba	0-6	0-2	39	Goed	Goed	-	Veilige boom	Knotboom; stabiliteitswortels boven maaiveld
22	Liquidambar styraciflua	0-6	2-4	14	Goed	Goed	Schade kroon (doorgaande spil uitgebroken) (zie foto 14 op pag. 17)	Veilige boom	-
23	Liquidambar styraciflua	0-6	2-4	14	Goed	Voldoende	Schade stam (zie foto 15 op pag. 17); schade kroon (doorgaande spil ontbreekt)	Veilige boom	-

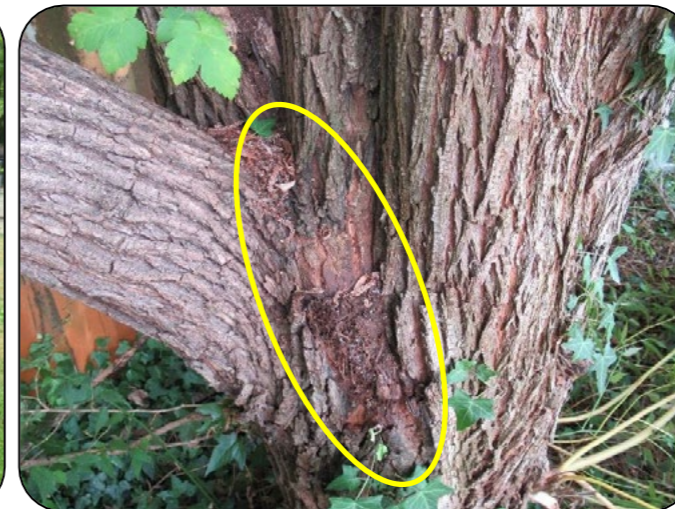
Foto 16: plakksel gesteltak boom 46

46	Salix alba	15-18	10-12	66	Goed	Voldoende	Schade, plakksel en rotting kroon (zie foto 16 op pag. 17)	Risicoboom	-
47	Alnus glutinosa	12-15	6-8	22	Goed	Goed	-	Veilige boom	-
48	Salix alba	12-15	10-12	52	Goed	Goed	-	Veilige boom	-
49	Salix alba	12-15	6-8	34	Goed	Goed	Gebroken tak	Risicoboom	-
50	Salix alba	12-15	6-8	31	Goed	Goed	-	Veilige boom	-
51	Platanus x hispanica	0-6	0-2	22	Goed	Goed	-	Veilige boom	Gekandalaberde boom
52	Platanus x hispanica	0-6	0-2	26	Goed	Goed	-	Veilige boom	Gekandalaberde boom
53	Alnus glutinosa	12-15	8-10	31-50	Goed	Goed	-	Veilige boom	-
