Notitie

Kenmerk N001-1219844AJA-Iyv-V01-NL

Geohydrologische onderbouwing plangebied Groene Schip, deelgebied Zuid te Amsterdam

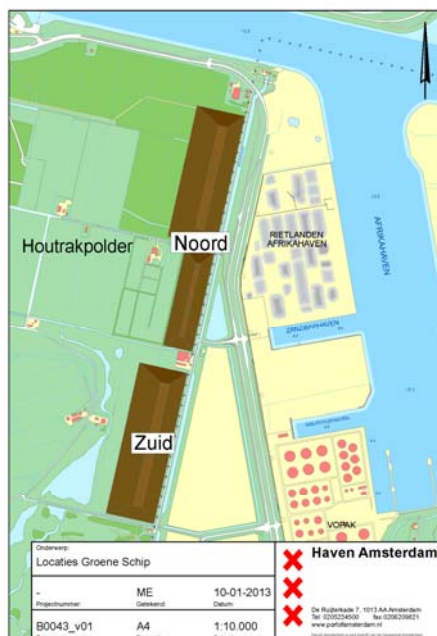
In figuur 1.1 is de situering van het plangebied met de twee deelgebieden weergegeven.

Figuur 1.1 Situering plangebied en deelgebieden.
