TNO-rapport

B&O-A R 2005/121

Risicoanalyse van het transport van gevaarlijke stoffen ter plaatse van de Wilhelminasluis in Zaandam

Datum	Mei 2005
Auteurs	C.M.A. Jansen
Projectnummer	36081
Trefwoorden	Vervoer gevaarlijke stoffen Vervoer binnenwater Risicoanalyse Plaatsgebonden risico Groepsrisico
Bestemd voor	Gemeente Zaanstad Kabinet Openbare Orde en Veiligheid t.a.v. de heer R. Kef Postbus 2000 1500 GA Zaandam

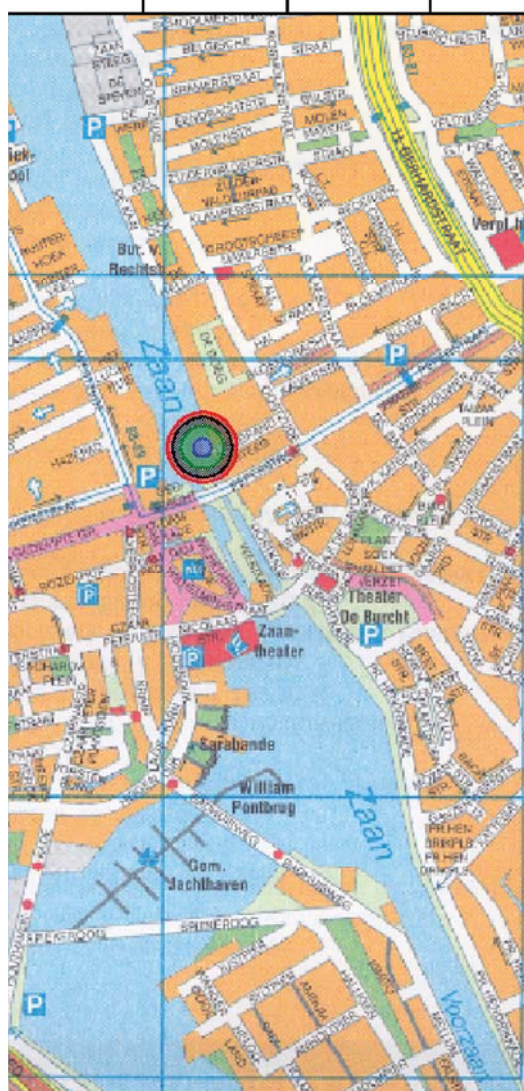
De figuren hieronder geeft de ligging van de schadegebieden.

De gebieden hebben betrekking op de plas (blauw), 100% letaal letsel (licht groen), het gebied waar sprake is van 10% 2^{de} graadsbrandwonden (donker groen) en ten slotte het gebied voor 1% 2^{de} graadsbrandwonden (rood).

Om inzicht te krijgen in de mogelijke gevolgen van scheepsongevallen met gevaarlijke stoffen in en nabij de sluis zijn de schadeafstanden berekend voor het maatgevende scenario: vrijkomen van brandbare vloeistof gevolgd door brand op de Zaan. Hierbij zijn drie locaties gekozen: juist ten zuiden van de sluis, in de sluis en ten noorden van de sluis ter plaatse van de hoogbouw langs de Zaan.

De bebouwing juist ten noorden van de sluis ligt direct langs de rivier. Bij een calamiteit op die plaats zal die bebouwing het zwaarst worden getroffen. Omdat het effect lokaal optreedt, is het voor de bewoners mogelijk om snel bescherming te zoeken.

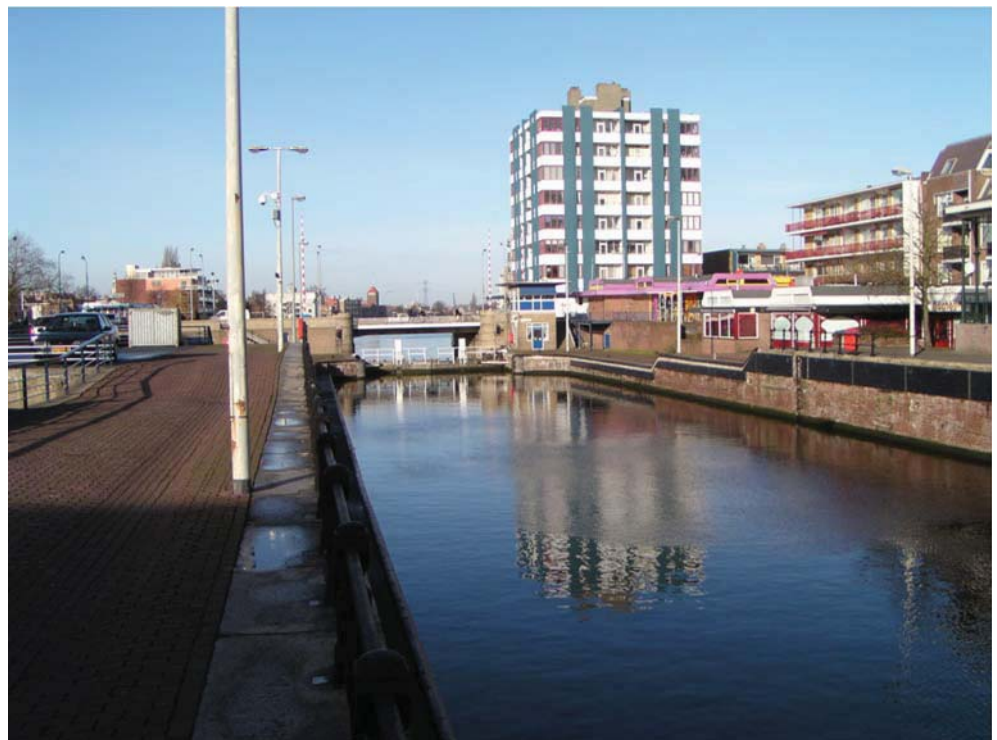
De Wilhelminasluis.
