BODEMSANERINGSPLAN

PASTORIE STRAAT 20

TE VLIERDEN

Project: DEU.BOT.SAN  
Rapportnummer: 04111610  
Status: Definitief  
Datum: 7 juni 2005  
Opdrachtgever: Bots Bouwgroep Valkenswaard bv  
Postbus 586  
5550 AN Valkenswaard  
040 - 2042920  
040 - 2046462  
Contactpersoon: Dhr. H. van den Biggelaar

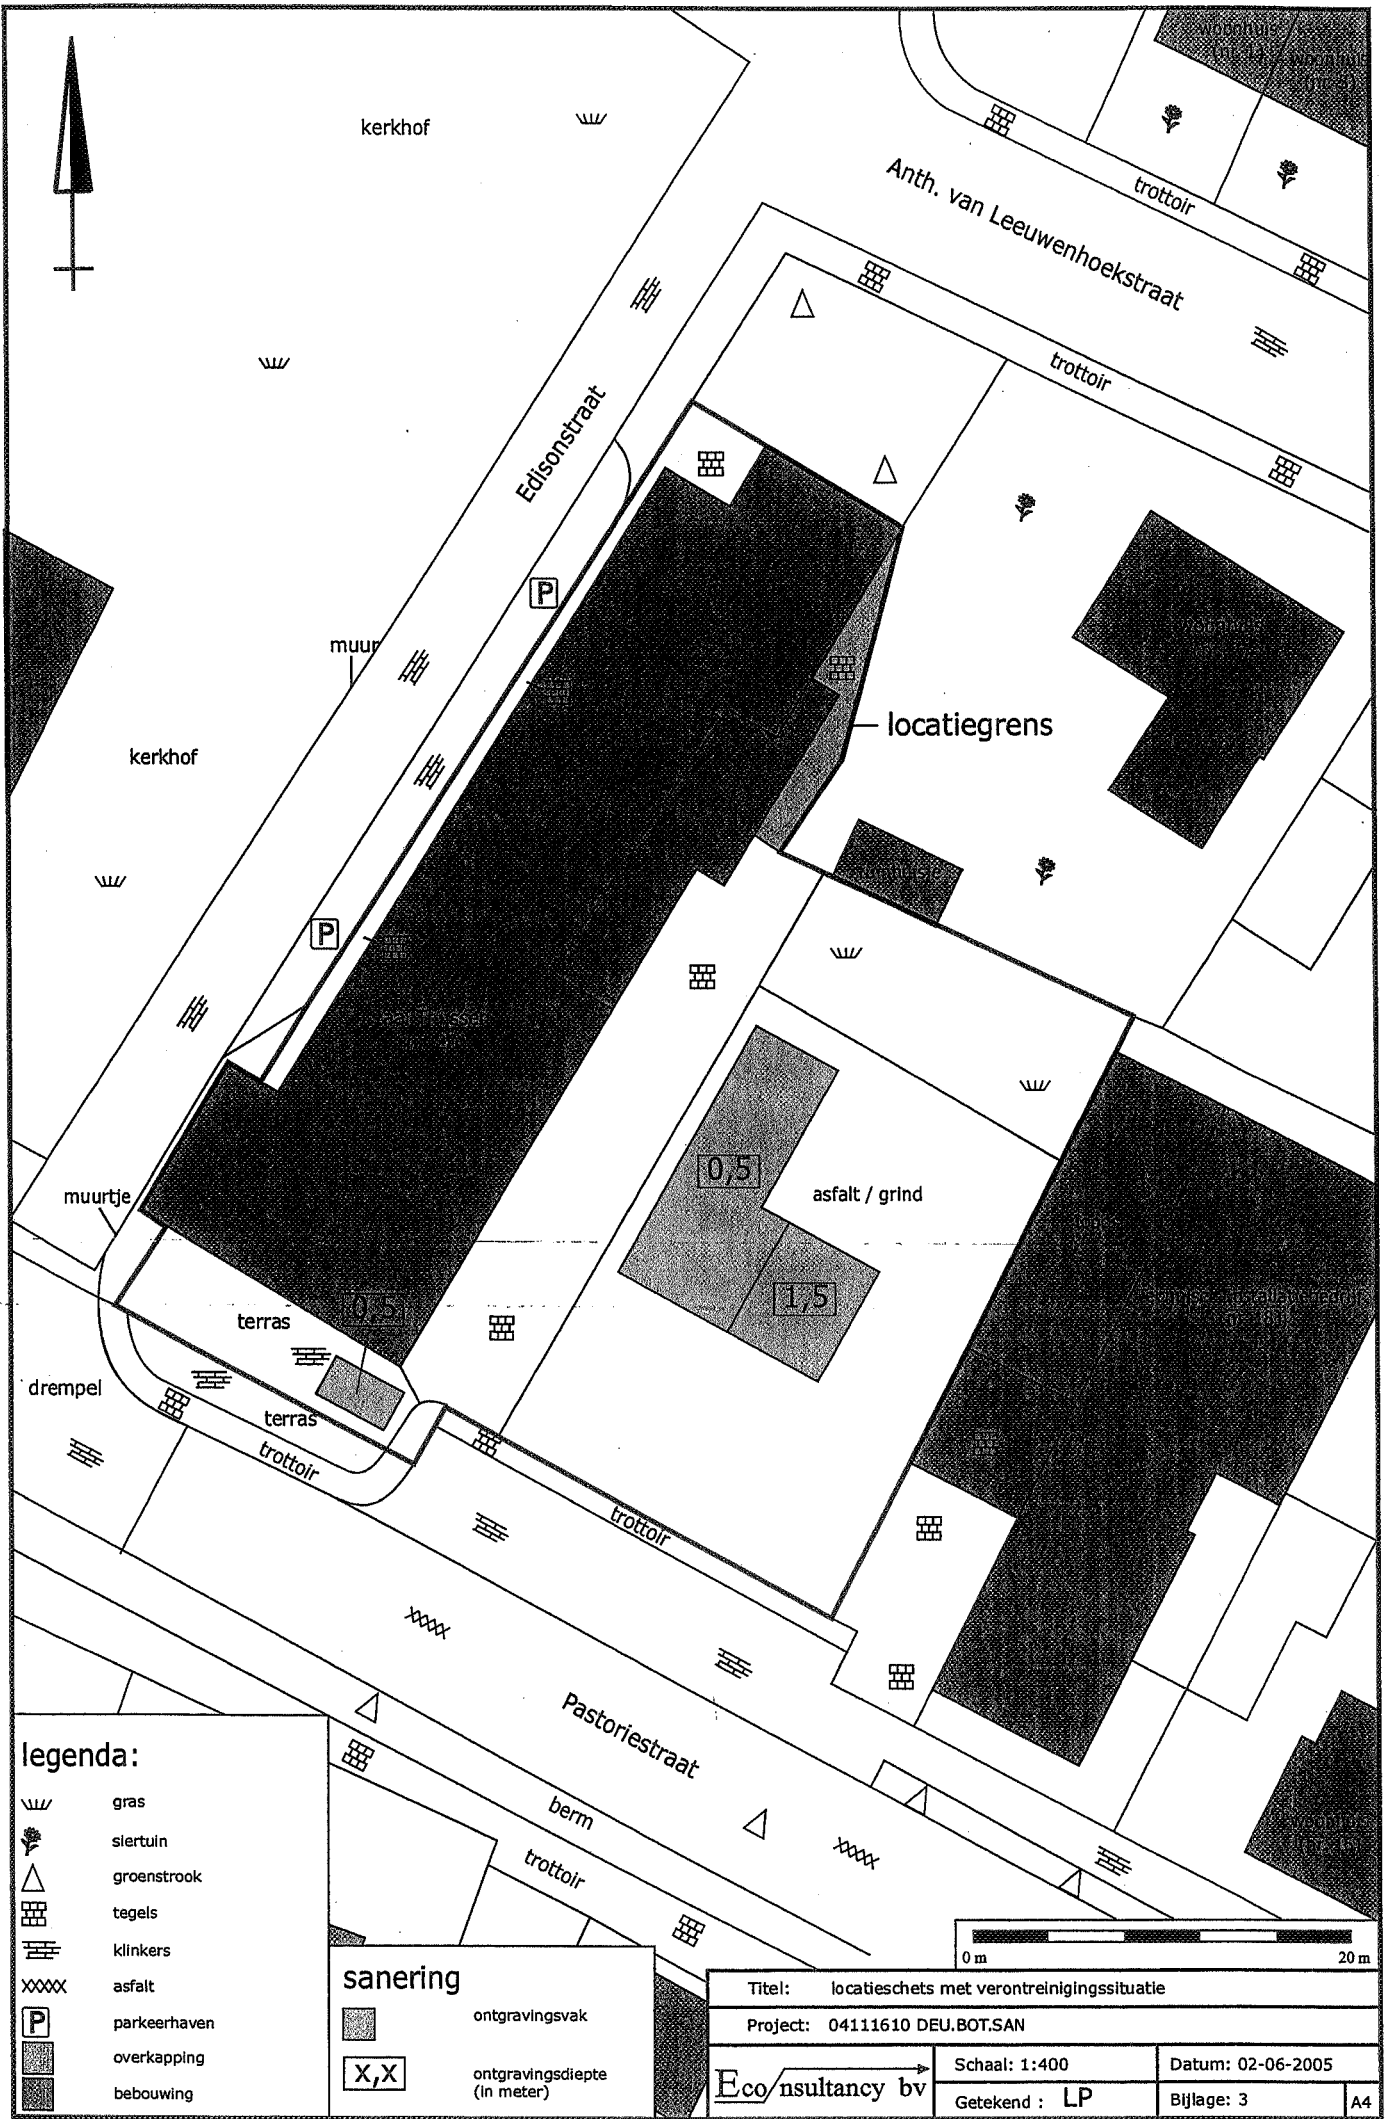
Titel: locatieschets met verontreinigingssituatie		
Project: 04111610 DEU.BOT.SAN		
Eco/nsultancy bv	Schaal: 1:400	Datum: 02-06-2005
	Getekend : LP	Bijlage: 3
		A4

ontgravingsvak
	ontgravingsdiepte (in meter)

1. - Topografische ligging van de locatie
2. - Locatieschets met verontreinigingssituatie
3. - Locatieschets met ontgravingsvak
4. - Kadastrale gegevens
