Vooronderzoek Boonhil 35 te Steenberg

Opdrachtgever : Mevr. T. de Vries
Kinderbaantje 21
4651 XX Steenberg

Kenmerk : 2513.01.212.r1

Datum : 12 februari 2021

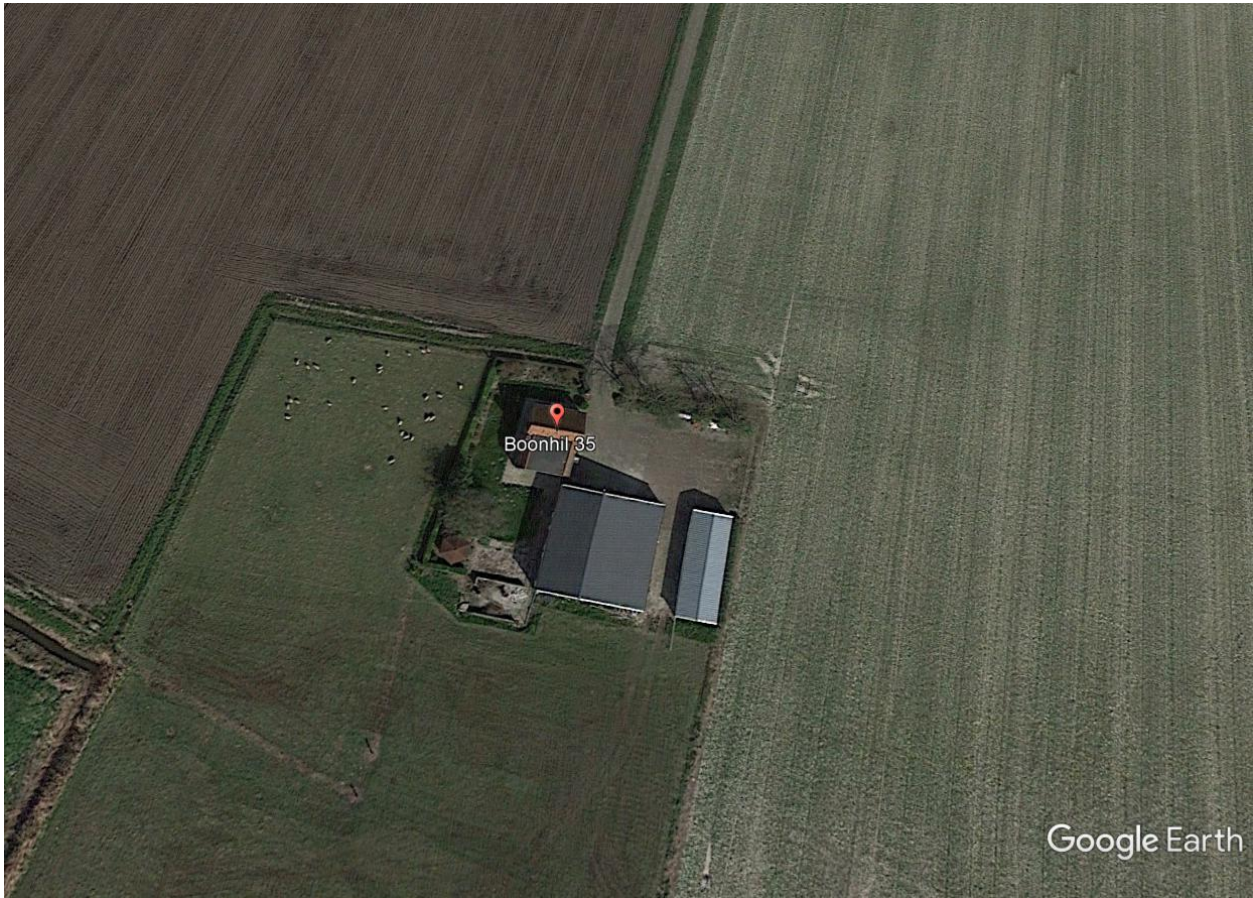
Luchtfoto onderzoekslocatie

(bron: Google Earth)
