## BREDASEWEG

### Situatiebeschrijving locatie

De onderzoekslocatie betreft een deel van de Bredaseweg te Tilburg gesitueerd tussen de Baron van Voorstweg en de Reeshofweg. De onderzoekslocatie omvat één werkgebied.

Ter plaatse is onderhoud aan de rijbaan gepland, in combinatie met onderhoud aan aangrenzende fietspaden. De werkzaamheden vinden plaats tot 0,8 m-maaiveld.

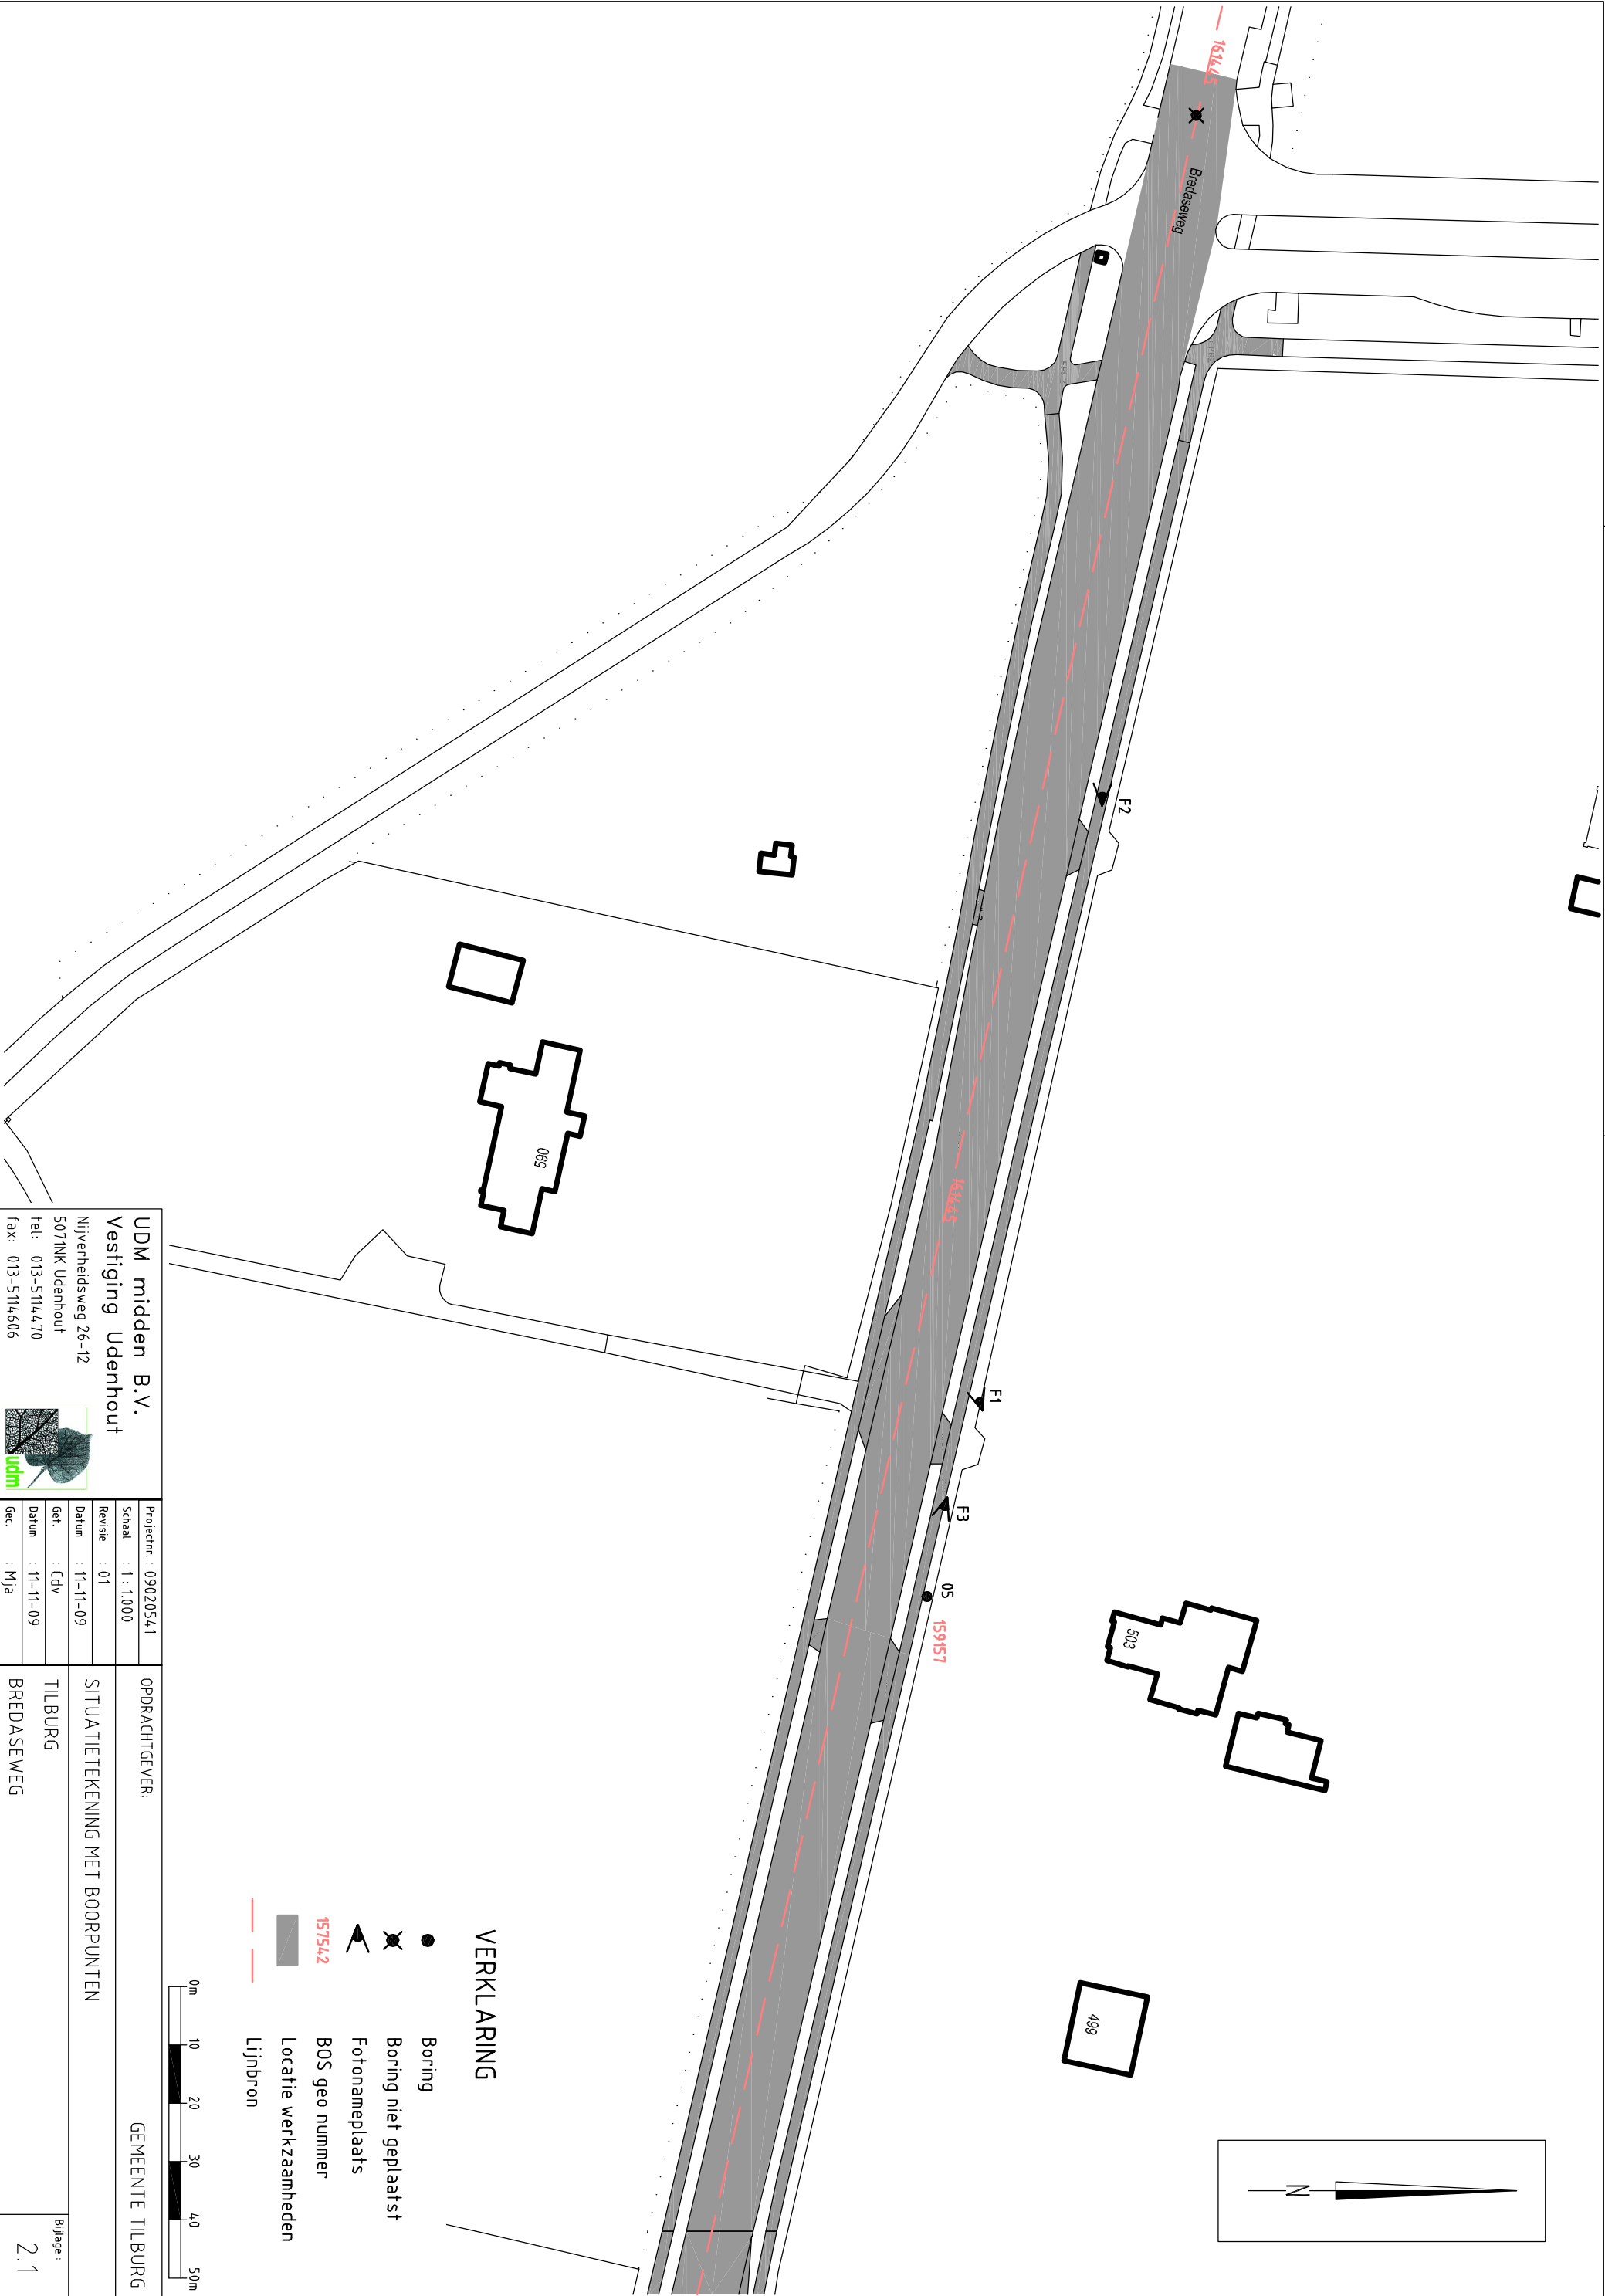
Bijlage 2:

Situatietekening met boorlocaties

SITUATIETEKENING MET BOORPUNTEN

De regionale ligging van de locatie is aangegeven op de locatiekaart in bijlage 1. In bijlage 2 is een situatietekening met de ligging van het werkgebied opgenomen. Uitgevoerde grondboringen zijn hierop aangegeven.
