**Bouwhistorische verkenning met  
waardestelling**

**Dorpsstraat 50 te Valkenswaard**

**Ing. Anke Thijssen MA**

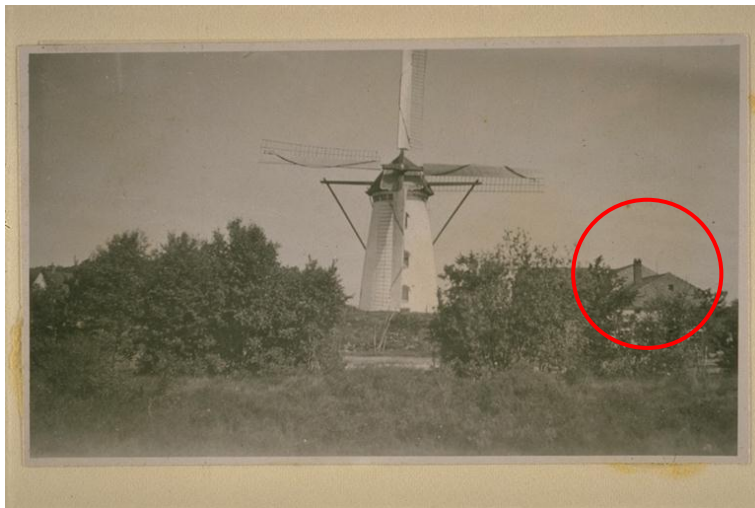
Historische foto uit na 1935. Rood omcirkeld de schoorsteen van het voorhuis van de molenwoning. Bron: BC Brabant-collectie, nr. 0836-037.

Op de bouwtekeningen van de molenwoning uit omstreeks 1914 blijkt dat er in het woonhuis aan de straatzijde een kamertje gesitueerd was waarachter zich een woonkamer, bijkeuken en stal bevonden. Ook blijkt uit deze tekening en een historische foto dat er in het achterdakvlak van het voorhuis een schoorsteen aanwezig was. Op de bouwtekening staat er op het achterhuis ook een schoorsteen getekend, maar het is onbekend of deze ook daadwerkelijk is geplaatst.

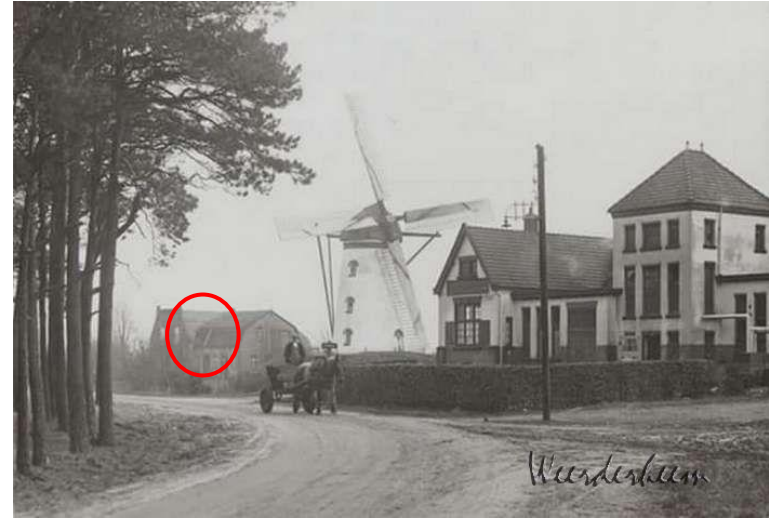
*Historische foto uit 1938. Rood omcirkeld het dakvenster op het voordakvlak van de motormaalderij. Bron: Beeldbank Heemkundekring Weerderheem, nr. 18215.*

Uit de volgende historische foto's blijkt dat er op het voordakvlak van de motormaalderij een dakvenster bevond. De windgraanmolen is in 1935 uitgebrand. Hierna is de molen direct hersteld onder leiding van Chris van Bussel. Hij was van mening dat iedere molen goed zichtbaar moest zijn, waardoor de gestucte molen geheel wit werd geschilderd.<sup>11</sup>

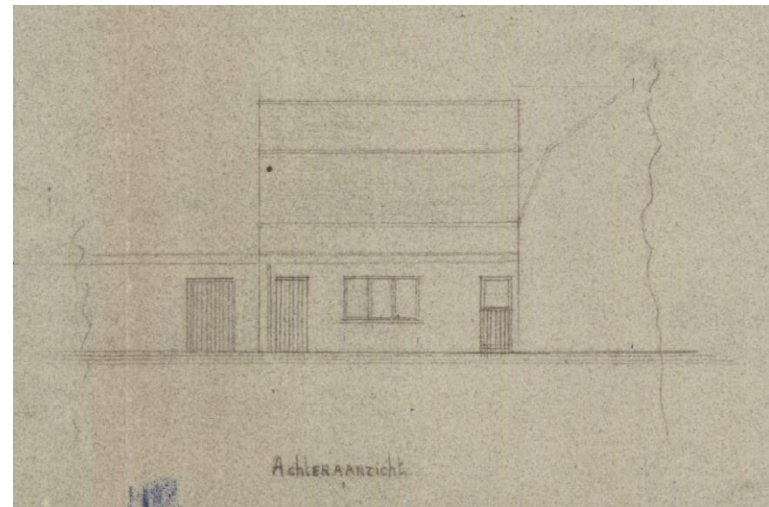
Achteraanzicht nieuw uit 1956. Bron: Verkregen van De Nieuwe Wildernis.

Daarna wordt er in 1956 vergunning verleend voor een kantoor is gerealiseerd aan de achterzijde van het magazijn (de voormalige motormaalterij). De achtergevel is dan aangepast naar twee deurenopeningen en een drieruitsvenster en op de verdieping van de molenwoning zijn twee kamers toegevoegd. Ook de steektrap wordt dan aangepast naar een trap met bovenkwart die via de hal te betreden is.

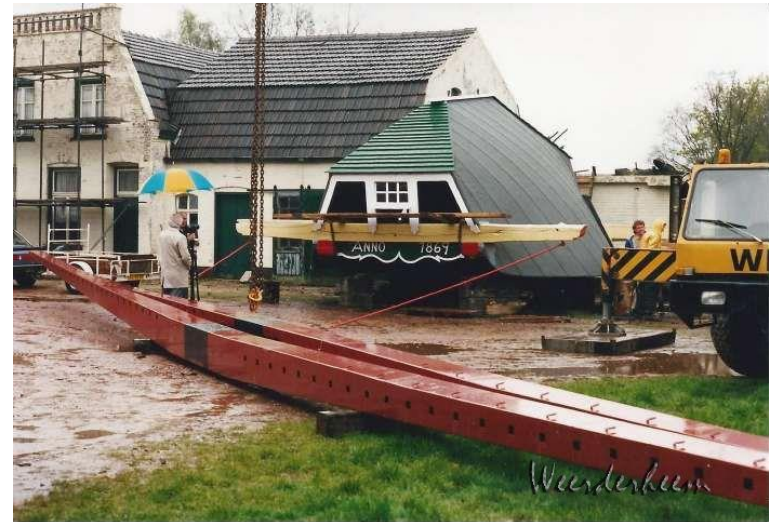
*Historische foto uit 1989 waarop werkzaamheden aan de molenwoning zichtbaar zijn. Bron: Beeldbank Heemkundekring Weerderheem, nr. 25022.*

De molen is hersteld in 1989. Uit een historische foto uit 1989 blijkt dat ook er werkzaamheden zijn verricht aan de voorgevel van de molenwoning. Het is onbekend waar deze werkzaamheden uit bestonden.

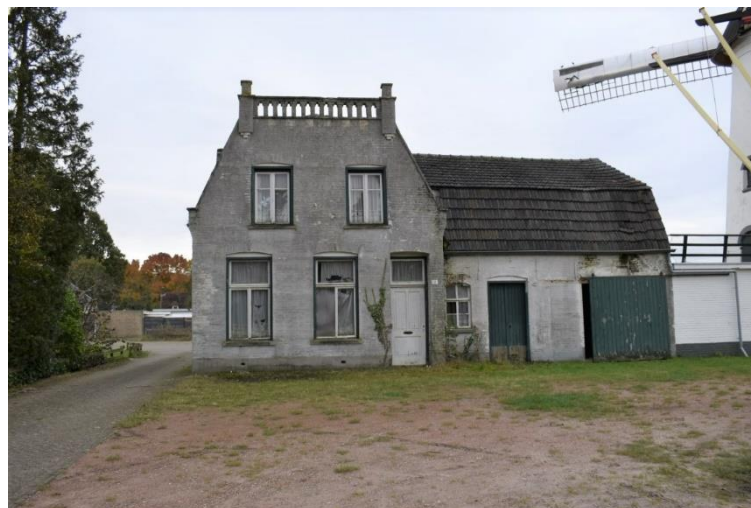
*Voorgevel. Links de molenwoning, in het midden de voormalige motormaalderij en rechts de magazijnruimte.*

Op de begane grond bevinden zich links twee houten stolpramen met hardstenen dorpel en met bovenlicht. Rechts bevindt zich een ondiep portiek voorzien van een paneeldeur met bovenlicht met hardstenen dorpel. Op de eerste verdieping bevinden zich twee houten stolpramen met horizontale roede en met hardstenen dorpel. Alle gevelopeningen bevinden zich onder een getoogde rollaag met een hardstenen diamantkopvormige sluitsteen en een hardstenen eindsteen met gestucte boogvelden. De gevel heeft een gecementeerde plint en over de gevel lopen twee hardstenen horizontale banden ter hoogte van de sluitstenen van de segmentbogen.

De voorgevel van de voormalige motormaalderij wordt beëindigd met een zinken mastgoot. Links in de gevel bevindt zich een houten vierruits schuifvenster met getoogd dubbel bovenlicht met gecementeerde hardstenen dorpel onder rollaag. Hiernaast is een dubbele houten deur aanwezig onder getoogde rollaag voorzien van gestucte boogvelden. Rechts bevindt zich een later toegevoegde opgeklampte houten schuifdeur aan een rails en onder

stalen balk. Vier smeedijzeren muurankers verbinden de voorgevel met de achterliggende vloerconstructie. De voorgevel van de magazijnruimte bestaat uit een blinde wit geschilderde gevel.

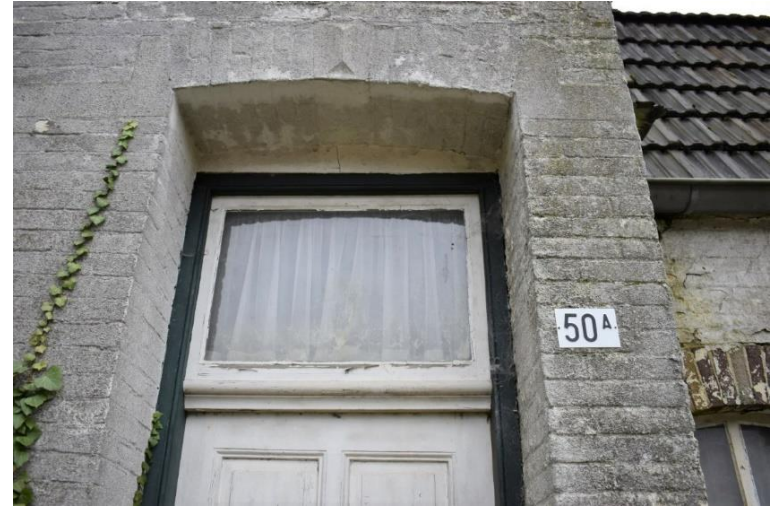
*Ondiep portiek voorzien van een paneeldeur met bovenlicht. .*

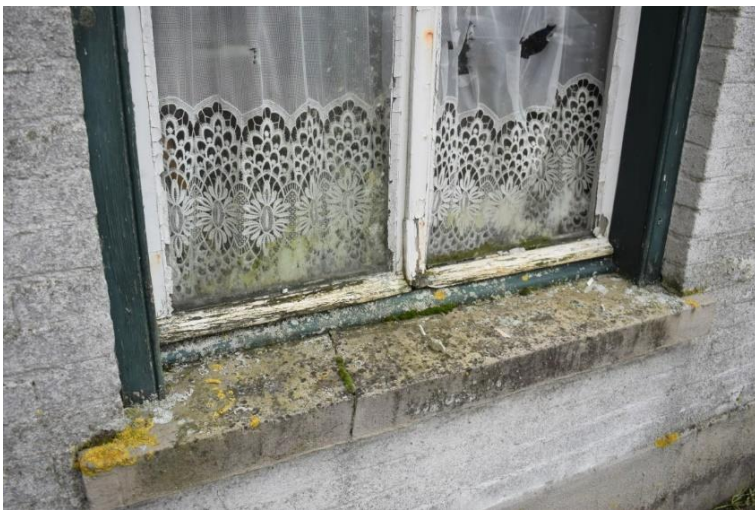
*Houten stolpraam met hardstenen onderdorpel.*

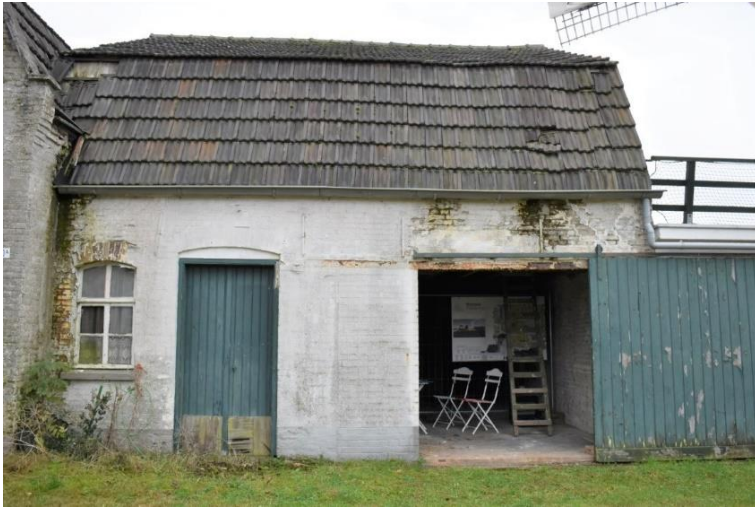
*Voorgevel voormalige motormaaldery.*

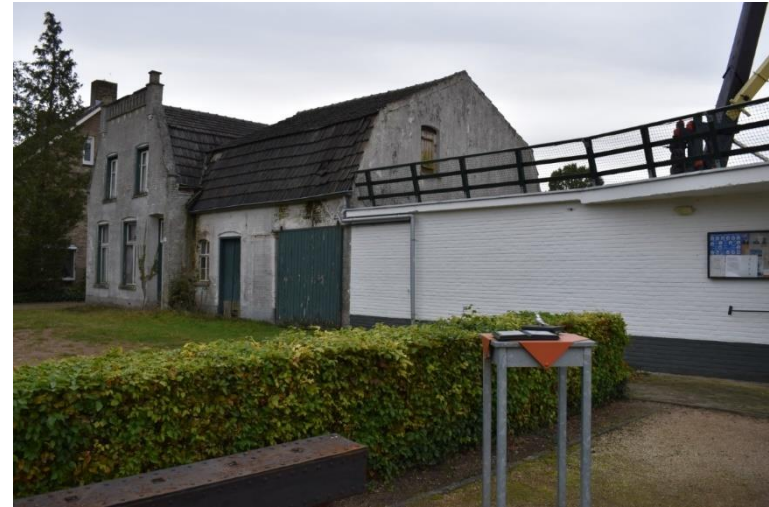
*Later toegevoegde opgeklampte houten schuifdeur onder stalen latei en de blinde voorgevel van de magazijnruimte.*

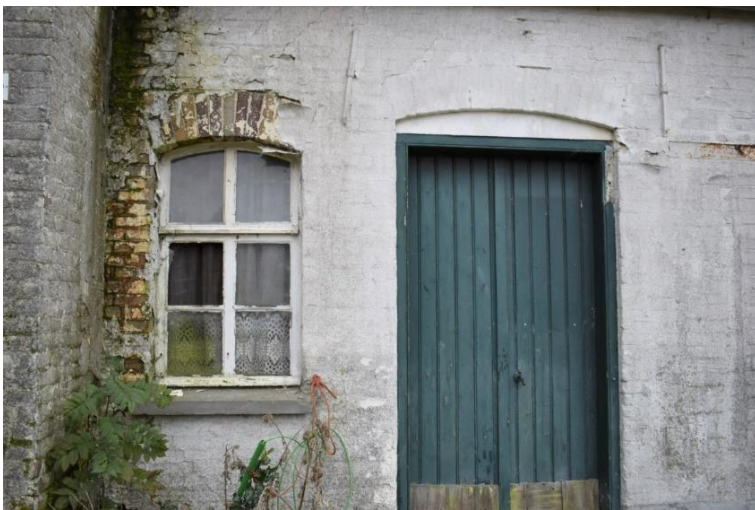
*Houten vierruits schuifvenster met getoogd dubbel bovenlicht met betonnen dorpel onder rollaag en dubbele houten deur onder getoogde rollaag voorzien van gestucte boogvelden.*

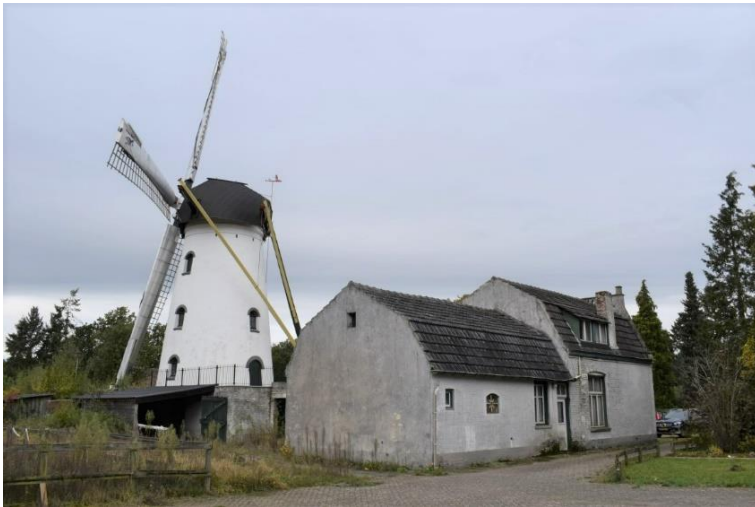
*Linkerzijgevel.*

De linkerzijgevel van het zuidelijke gedeelte van de molenwoning wordt beëindigd door een muizentand en een zinken mastgoot. In de gevel bevindt zich een later geplaatst houten toiletvenster onder een getoogde rollaag die breder is dan de raamopening. Uit de bouwtekening, de bouwsporen in het metselwerk en de grotere rollaag blijkt dat hier een deuropening gesitueerd was. Naast het toiletvenster een gietijzeren getoogd spinraam onder rollaag, een houten stolpramen met horizontale roede en met hardstenen dorpel en een houten paneeldeur met glasinvulling aan de bovenzijde en voorzien van een dubbel bovenlicht.

De linkerzijgevel van het noordelijke gedeelte van de molenwoning wordt beëindigd met een bakstenen uitkraging en een met hout afgetimmerde bakgoot. Links in de linkerzijgevel van het noordelijke gedeelte van de

molenwoning bevindt zich een houten drieruits venster met dubbel bovenlicht met een hardstenen dorpel, onder een getoogde rollaag voorzien van gestucte boogvelden. Drie smeedijzeren muurankers verbinden de linkerzijgevel met de achterliggende vloerconstructie. De dakkapel is voorzien van twee stolpvensters. De linkerzijgevel van de magazijnruimte wordt beëindigd door een betonnen dakvloer en bestaat uit een blinde gevel.

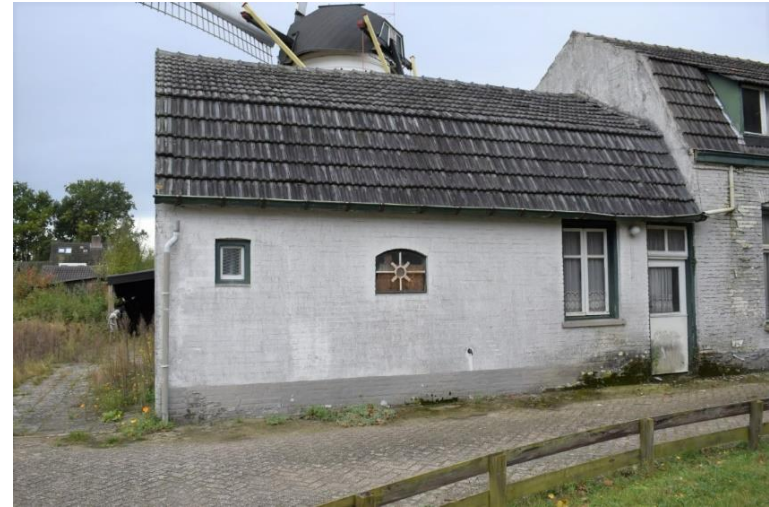
*Later geplaatst houten toiletraam onder grotere getoogde rollaag.*

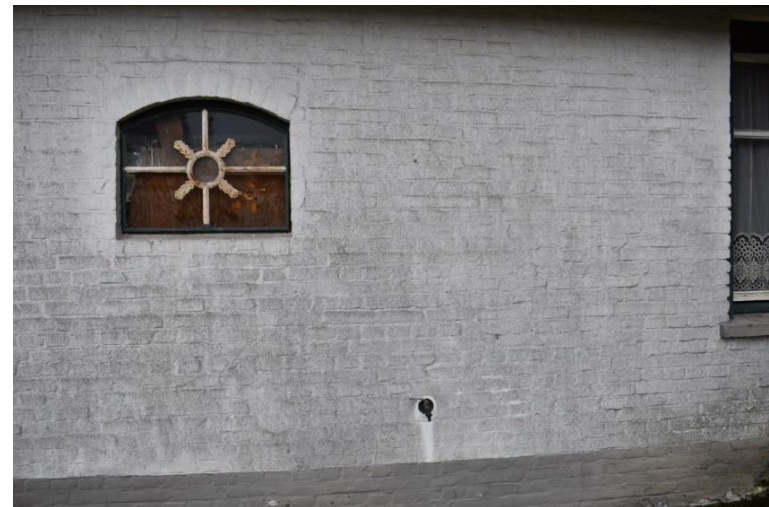
*Gietijzeren getoogd spinraam onder rollaag.*

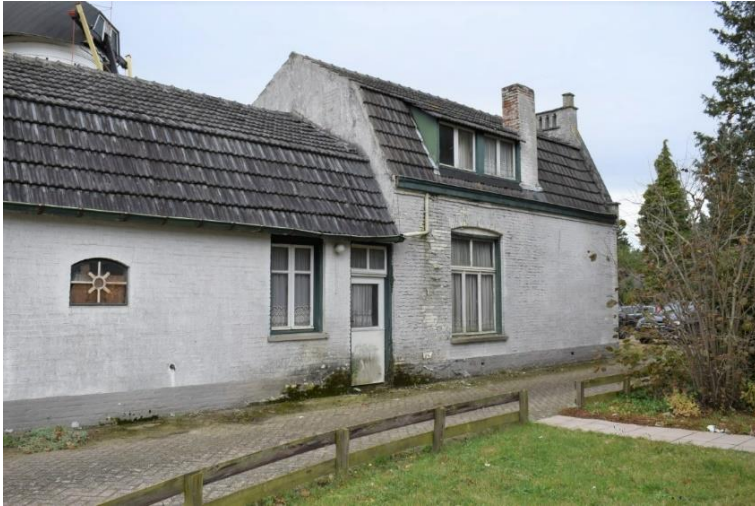
*Houten stolpraam met horizontale roede en met hardstenen dorpel en een houten paneel deur.*

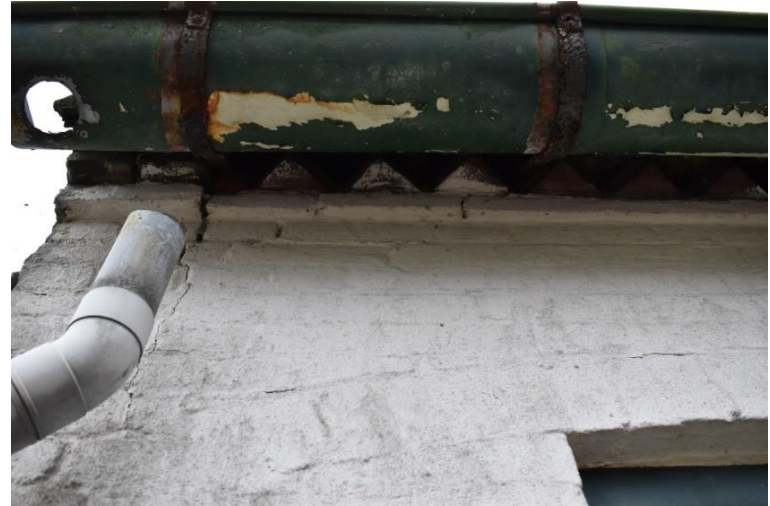
*Muizentand met een zinken mastgoot.*

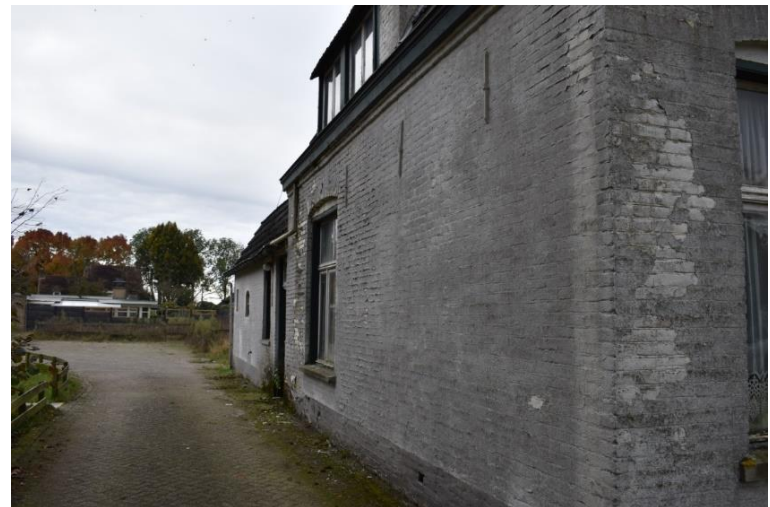
*Muurankers ter hoogte van de eerste verdiepingvloer.*

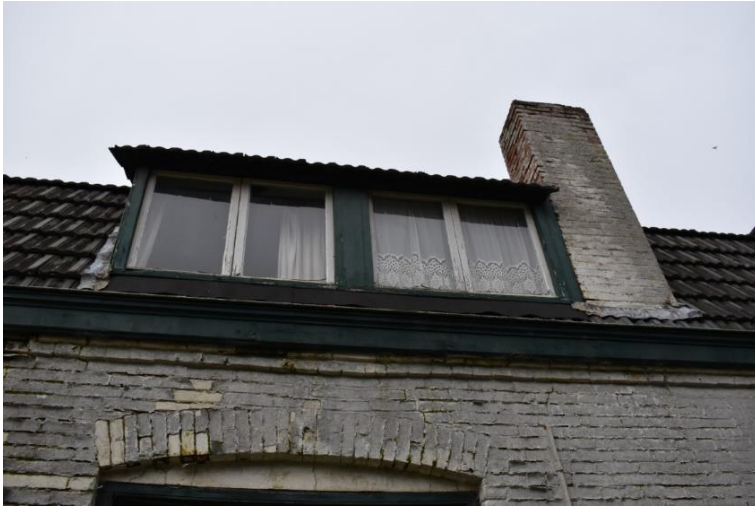
*Dakkapel met twee stolpvensters.*

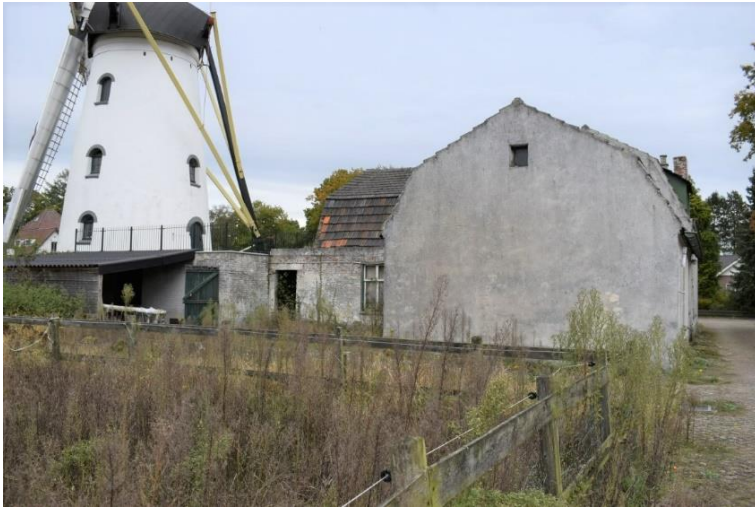
*Achtergevel.*

De achtergevel van de magazijnruimte wordt beëindigd door een betonnen dakvloer. In het midden van de gevel bevindt zich een later geplaatst houten vierruits stalvenster met dubbel getoogd bovenlicht met bakstenen raamdorpelstenen in een vermoedelijk oorspronkelijke opening met een horizontaal georiënteerde rollaag. Rechts bevindt zich een opgeklampte houten staldeur onder rollaag.

De achtergevel van de aanbouw aan de voormalige motormaaldery wordt beëindigd door een betonnen dakvloer. Links is de gevel opgetrokken in baksteen in kruisverband. Dit gedeelte is ook zichtbaar op de kadastrale hulpkaart uit 1913 en komt uit de bouwperiode van de voormalige motormaaldery. Links in de gevel is een deuropening onder betonnen latei gesitueerd. Aan de sporen in het metselwerk is afleesbaar dat de opening later is geplaatst door de opening in de gevel te zagen. In het rechter gedeelte van de gevel bevindt zich een houten tweeruits schuifvenster met dubbel bovenlicht met een betonnen dorpel, onder rollaag. Rechts hiervan bevindt zich een loopdeur onder een betonnen latei.

De achtergevel van het zuidelijke gedeelte van de molenwoning wordt beëindigd door dakpannen. De gevel is voorzien van stucwerk en in de top van de gevel is een houten venster aanwezig.

De achtergevel van het noordelijke gedeelte van de molenwoning wordt beëindigd door een betonnen plint. Ook deze gevel is voorzien van stucwerk. Links in de gevel bevindt zich een houten venster en rechts is een venster dichtgemetseld.

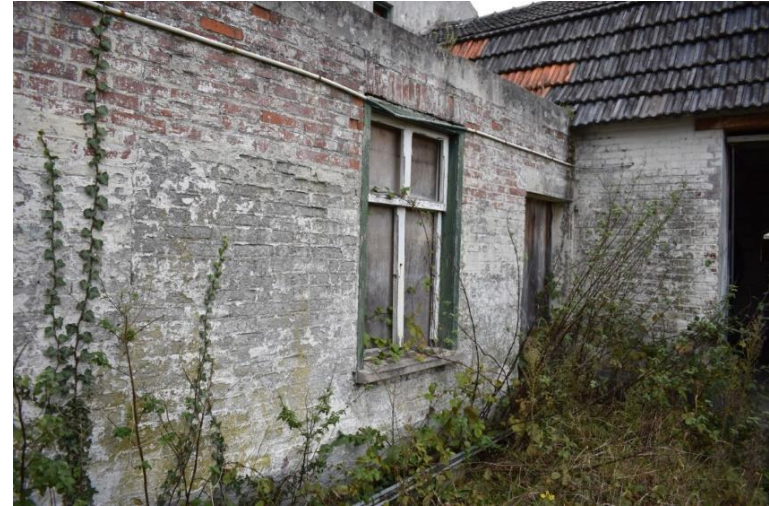
*Houten tweeruits schuifvenster met dubbel bovenlicht.*

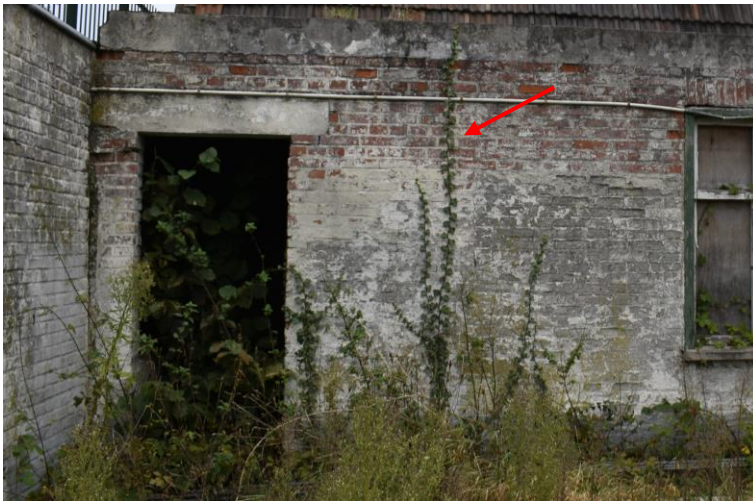
*Links baksteen in kruisverband en rechts baksteen in halfsteensverband. Met rode pijl is aangegeven waar de overgang zich bevindt.*

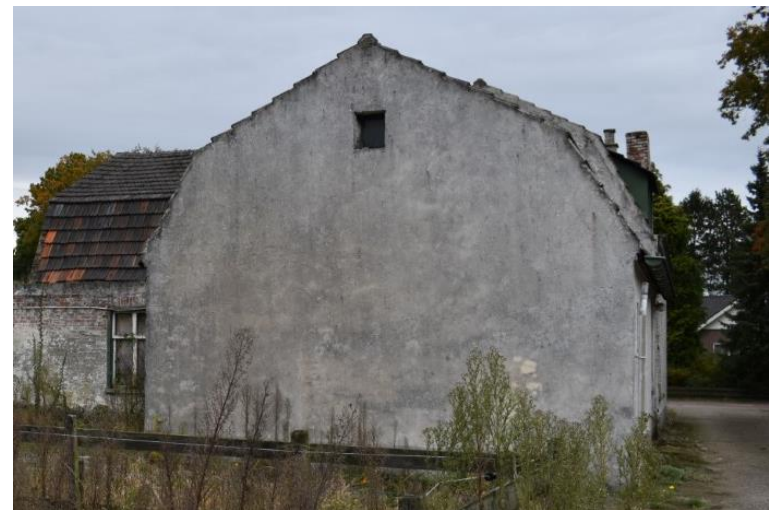
*Achtergevel zuidelijk gedeelte van de molenwoning.*

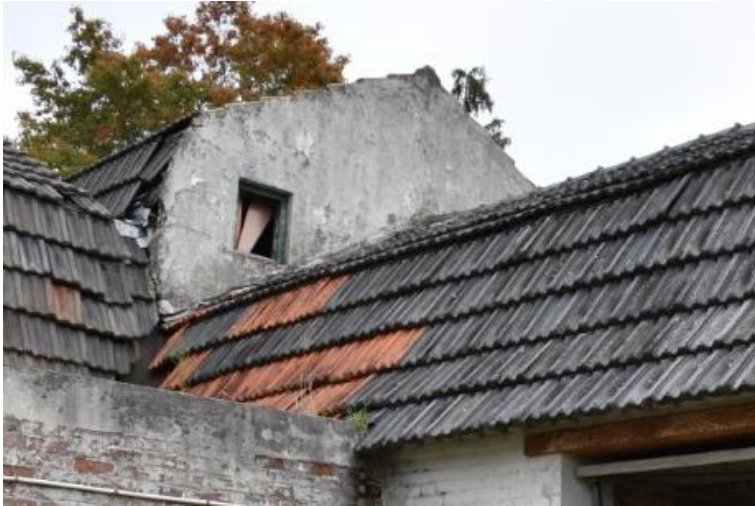
*Achteregevel noordelijk gedeelte van de molenwoning met houten venster.*

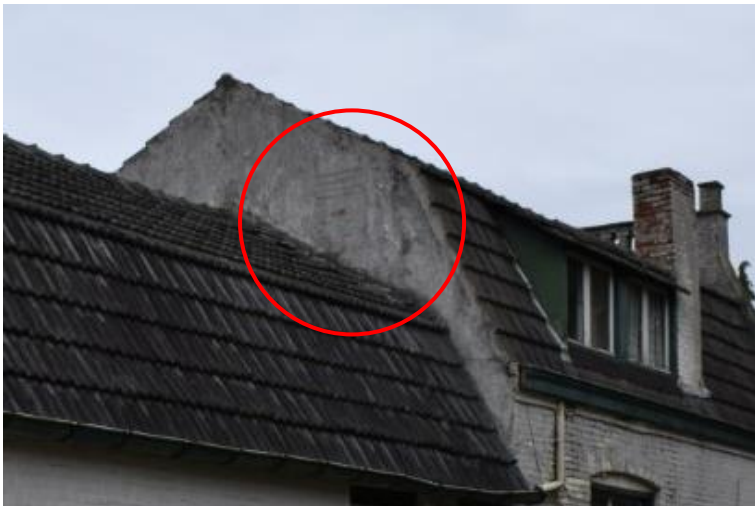
*Achteregevel noordelijk gedeelte van de molenwoning met dichtgemetselde raamopening (rood omcirkeld).*

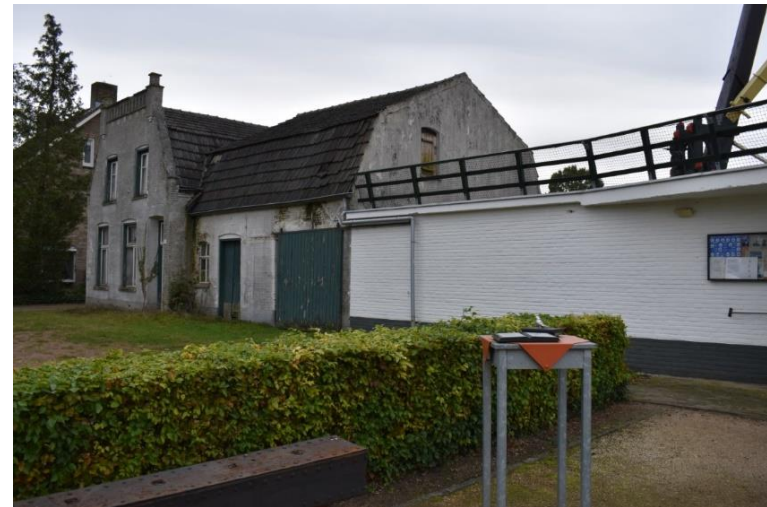
*Rechterzijgevel van de voormalige motormaalderij.*

De rechterzijgevel van de voormalige motormaalderij wordt beëindigd door een betonnen sierlijst langs de dakrand. De gevel is van stucwerk voorzien. Links bevindt zich in de gevel een getogen raamopening die met een houten luik is dichtgezet.

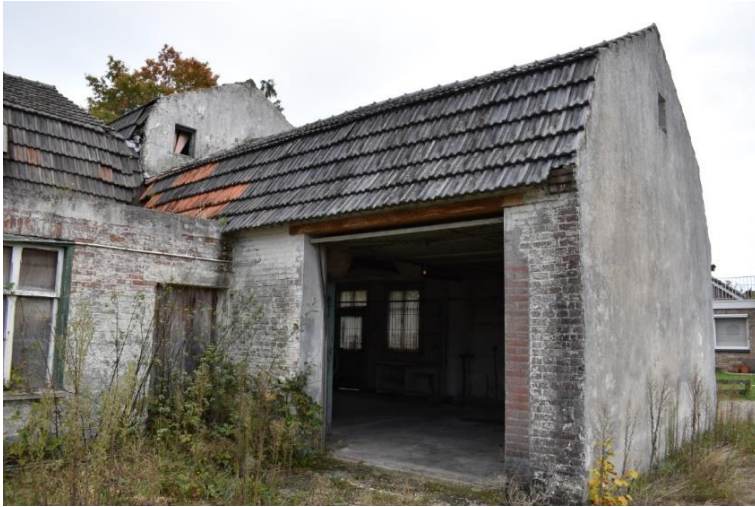
*Rechterzijgevel van het zuidelijke gedeelte van de molenwoning.*

De rechtergevel van het zuidelijke gedeelte van de molenwoning wordt beëindigd door een muizentand en een kort dakpannen overstek. In de gevel bevindt zich een brede opening met stalen garagedeur onder stalen balk. Aan de sporen in het metselwerk is afleesbaar dat de opening later is vergroot door de opening uit de gevel te zagen. Tevens is er aan de rechterzijde inboetwerk zichtbaar van een vermoedelijk eerdere deuropening.

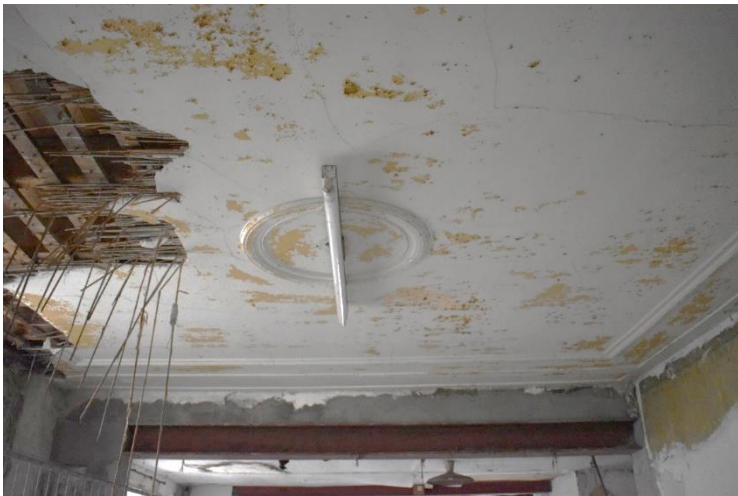
*Plafond noordelijke gedeelte van de molenwoning achterste kamer.*

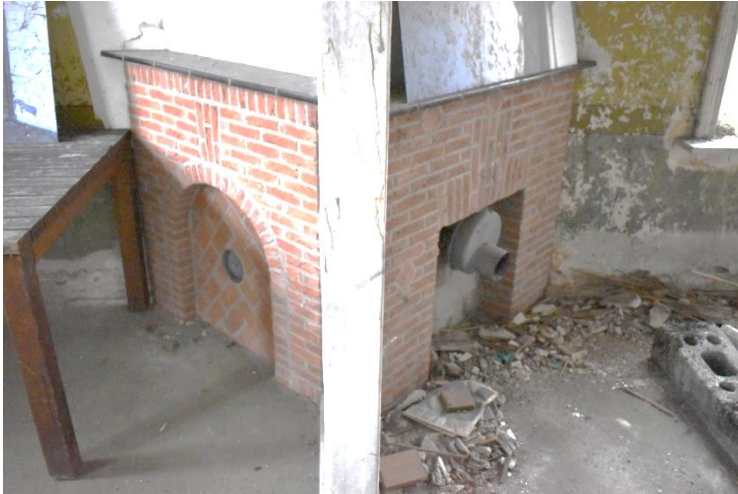
*Schouw uit vermoedelijk de jaren tachtig.*

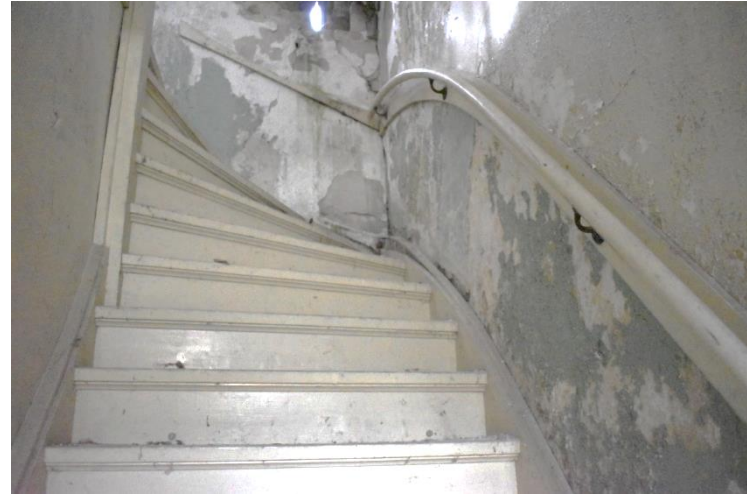
*Trap uit de jaren vijftig.*

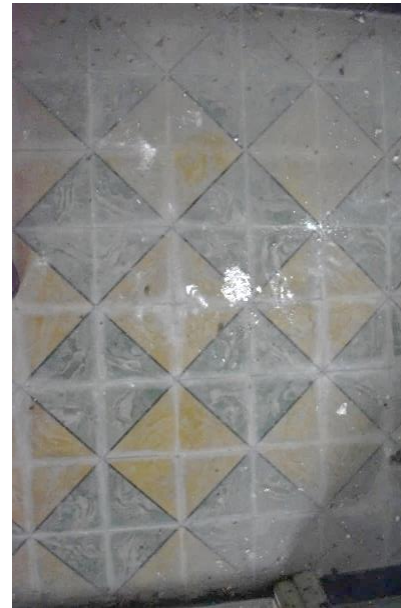
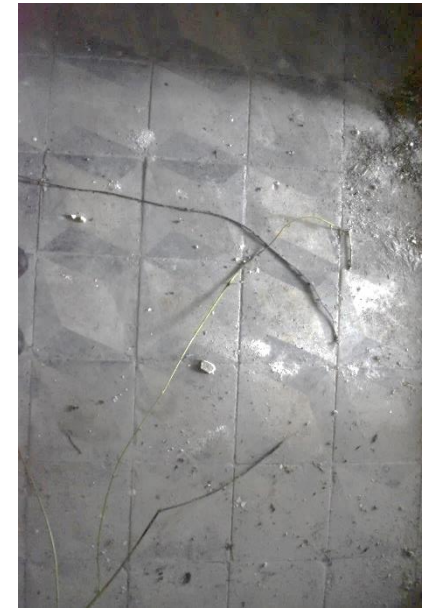
*Tegels in de hal uit vermoedelijk de jaren vijftig. Links de tegels in de hal en rechts de tegels in de ruimte achter de hal.*

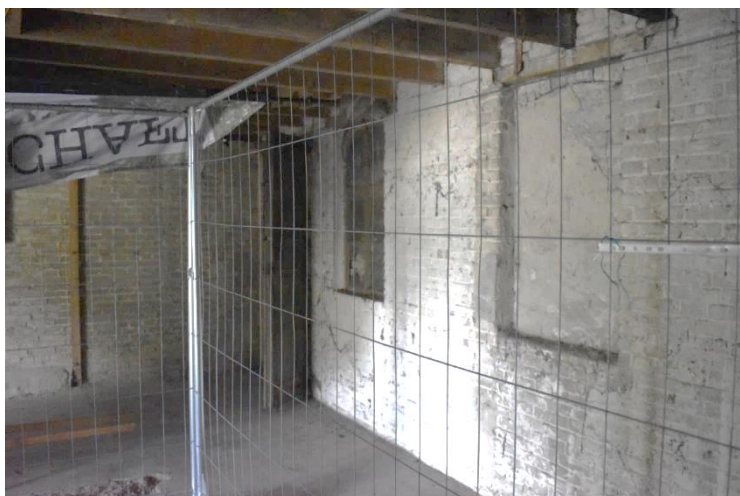
*Begane grond voormalige motormaalderij richting het zuiden georiënteerd met de oorspronkelijke gevelopeningen.*

Vanaf de voorgevel gezien is er op de begane grond van de motormaalderij één ruimte aanwezig waarachter zich de latere aanbouw bevindt. In de wanden die zich tussen de voormalige motormaalderij en de aanbouw bevinden en de wanden die zich tussen de voormalige motormaalderij en de magazijnruimte bevinden zijn de oorspronkelijke gevelopeningen nog aanwezig. Deze zijn behouden, dichtgemetseld of dichtgezet. De wanden zijn opgebouwd in baksteen in kruisverband. Het plafond bestaat uit stalen liggers met een houten vloerconstructie uit vermoedelijk de vierde kwart van de twintigste eeuw.

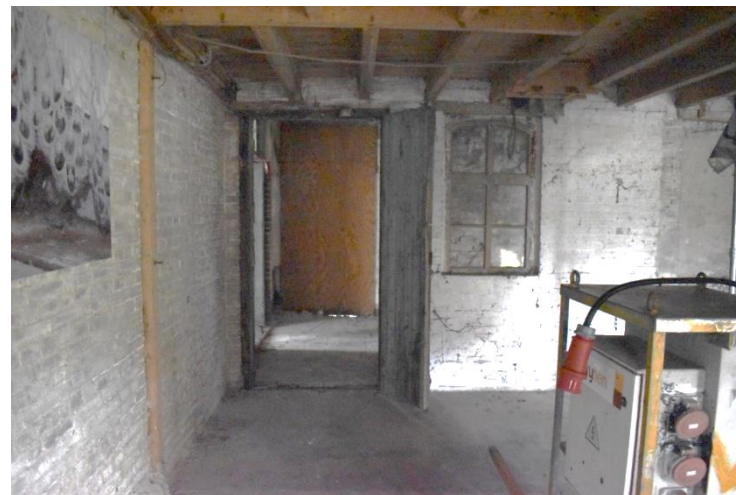
*Begane grond voormalige motormaalderij richting het zuiden georiënteerd met de oorspronkelijke gevelopeningen.*

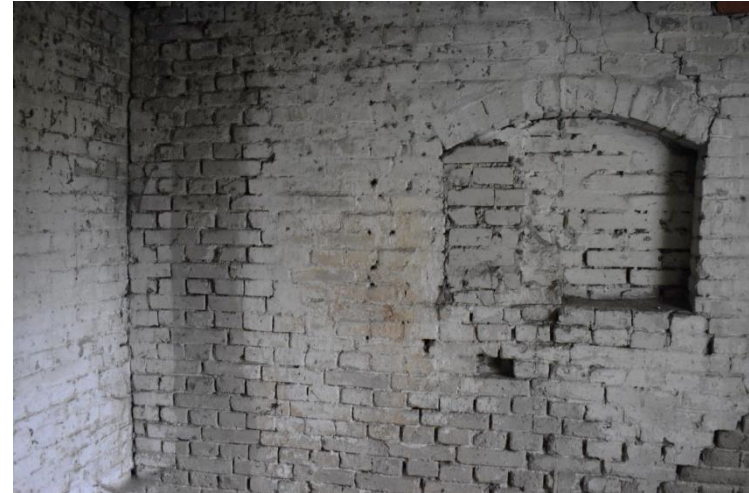
*Westgevel van de voormalige motormaalderij gelegen naast de latere aanbouw aan de zuidzijde.*

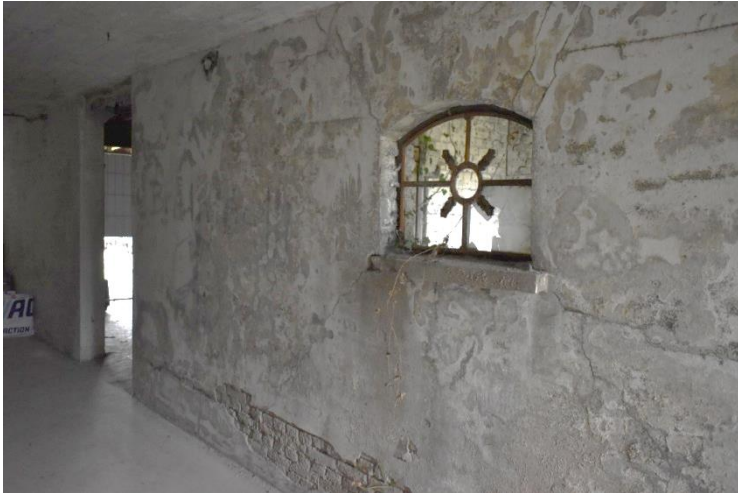
*Magazijnruimte richting het oosten georiënteerd. Dit was oorspronkelijk de buitengevel van de voormalige motormaalderij.*

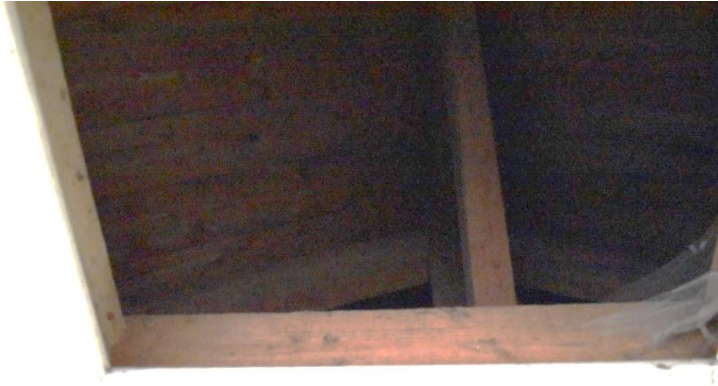
*Kapconstructie molenwoning.*

De kapconstructie van de molenwoning is beperkt zichtbaar, maar komt vermoedelijk uit de eerste bouwfase, 1914.

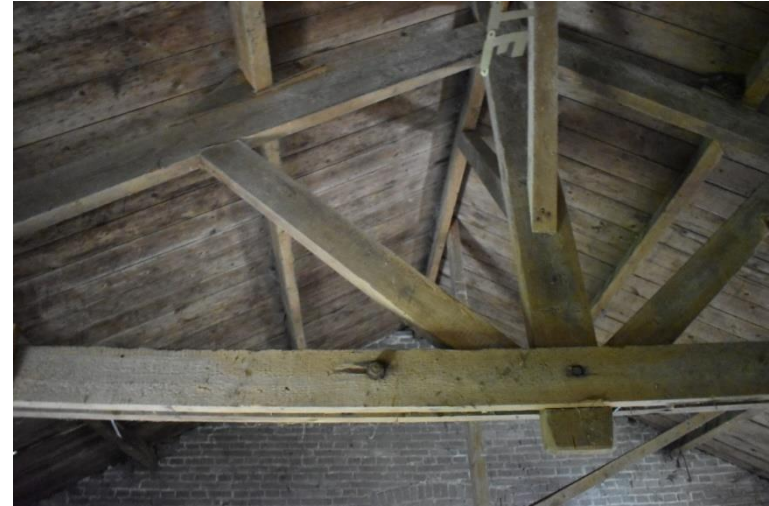
*Spantconstructie.*

De eerste verdiepingvloer van de voormalige motormaalderij was beperkt toegankelijk. De draagconstructie bestaat uit een Hollands spant. De onderdelen zijn onderling verbonden door bouten en moeren en stalen nagels. Op de spanten zijn gordingen aangebracht waarop dakbeschot is bevestigd. De constructie dateert vermoedelijk uit de bouwtijd, rond 1913.

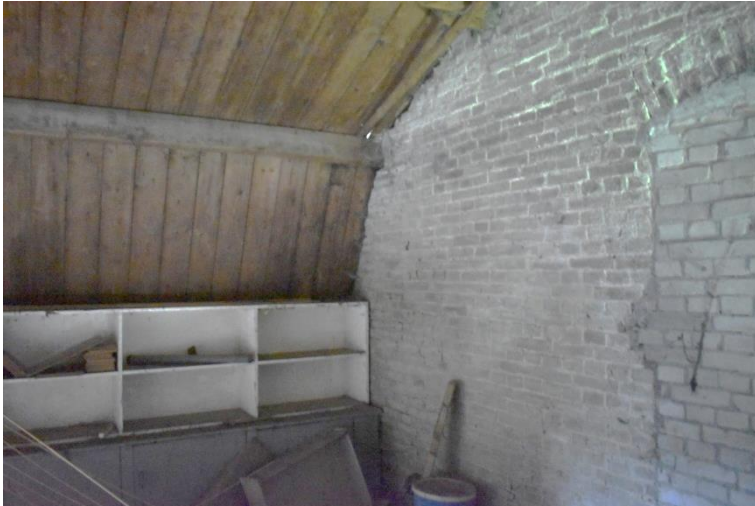
*Gording met dakbeschot en rechts een dichtgemetselde gevelopening (westgevel).*

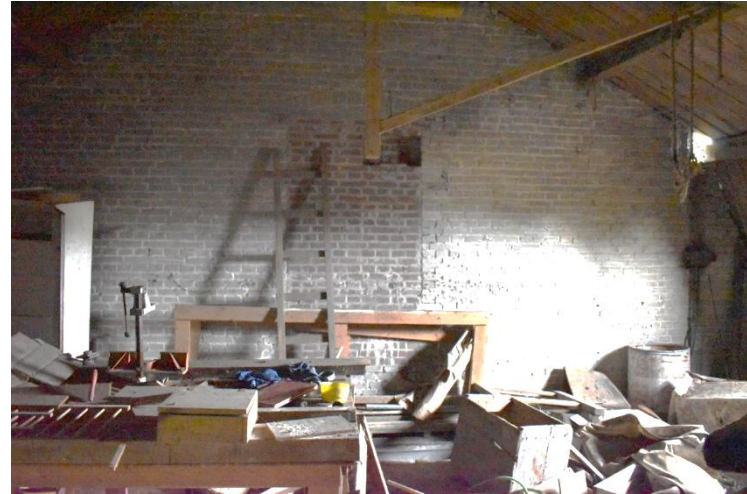
*Een dichtgemetselde gevelopening in de oostgevel van de voormalige motormalderij.*

In de oost en westgevel van de voormalige motormaalderij zijn de oorspronkelijke gevelopeningen nog aanwezig. Deze zijn behouden, dichtgemetseld of dichtgezet. Tevens is er nog een vermoedelijk oorspronkelijk onderdeel, hijsconstructie met katrol, van de motormaalderij aanwezig.

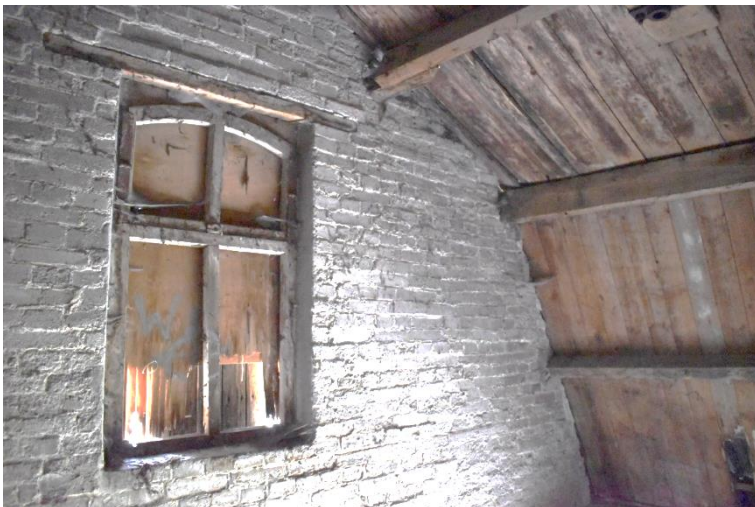
*Een dichtgezette gevelopening in de westgevel van de voormalige motormalderij.*
