**Watertoets Overbroek
aanvulling**

Aanvulling op de watertoets Overbroek d.d. 09 november 2005

Wijzigingen in het watersysteem van Overbroek

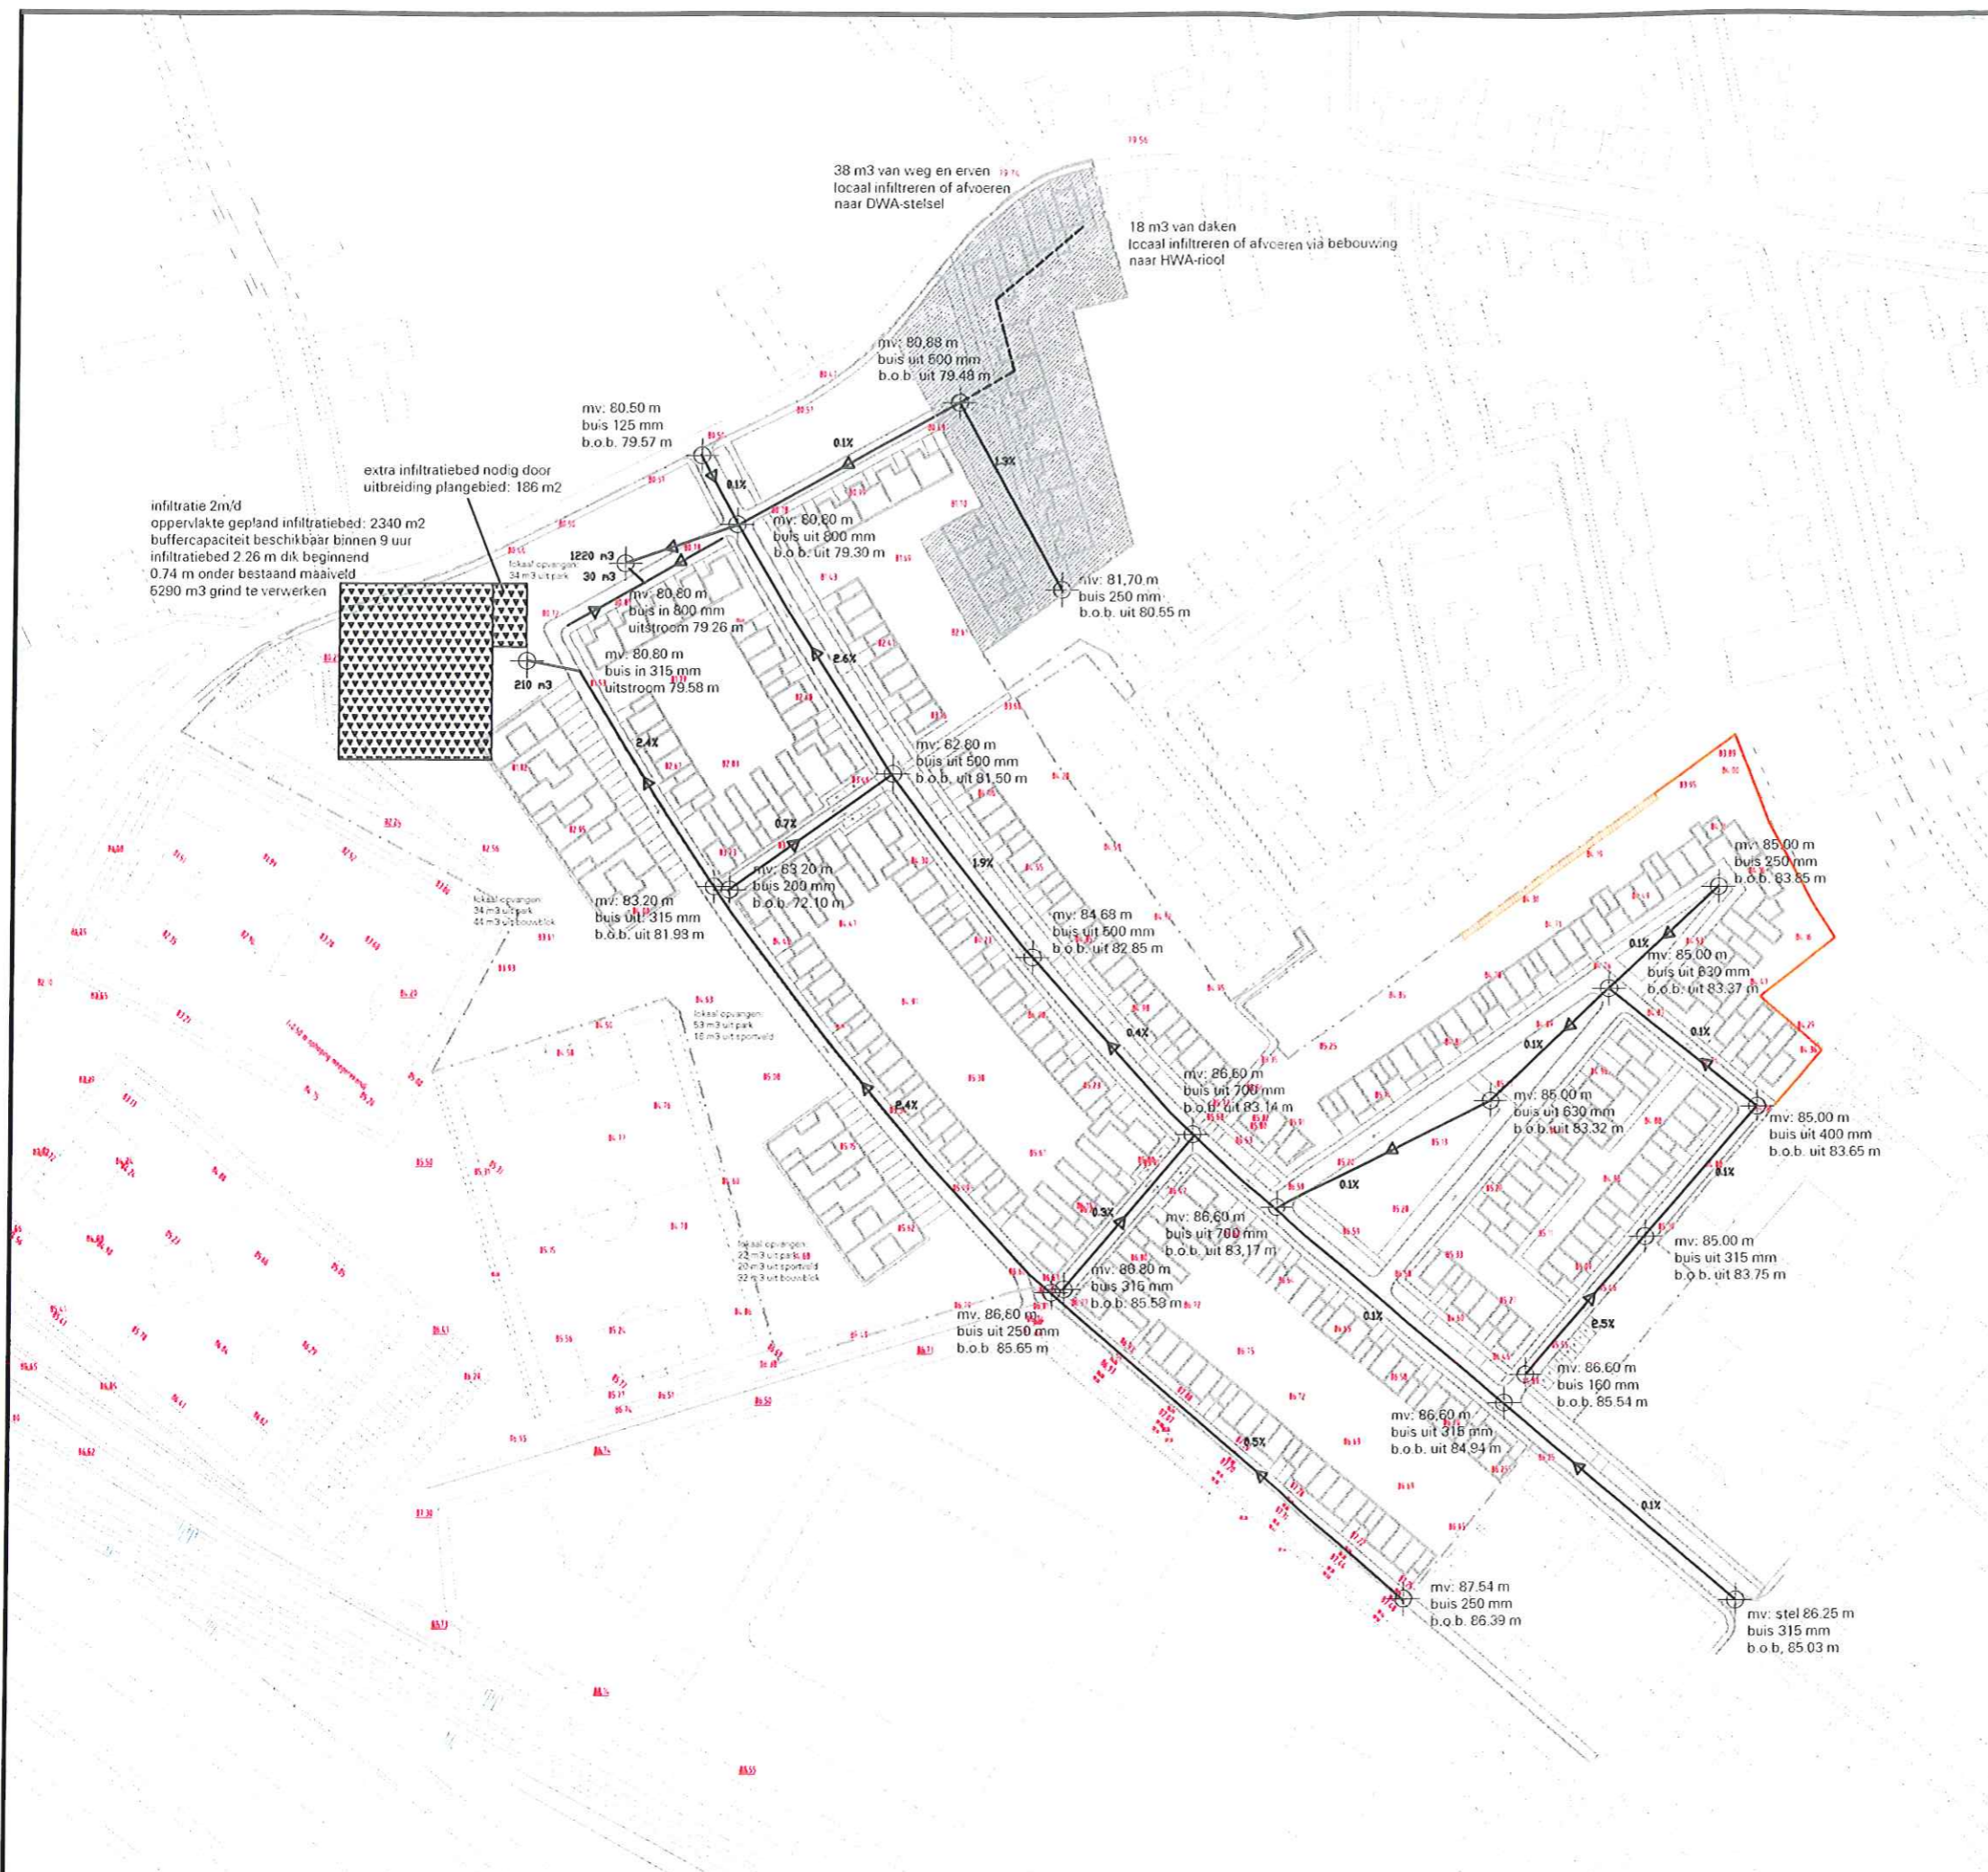
project	watertoets overbroek	projectnummer	HE-130-409
opdrachtgever	stienstra nieuwe ontwikkelaars		
onderwerp	watersysteem	blad	R02
datum	20.12.2005	schaal	1 : 2.000
tekst	mb

-   HWA met stroomrichting en specificatiepunt (zie onder)
-   HWA daken via bebouwing
-   indicatie grootte infiltratie/bufferzone
-   talud en keermuur
-   hoogte huidig maaiveld t.o.v. NAP
-   afschotpercentage van het HWA
-   nieuw gedeelte plangebied

Naar aanleiding van een wijziging in het stedenbouwkundig plan voor het gebied Overbroek in Hoensbroek, gemeente Heerlen is een aanvulling op de watertoets Overbroek d.d. 9 november 2005 noodzakelijk geworden. Aan de noordzijde van het plangebied zijn drie bouwblokken toegevoegd. Deze staan aangegeven op kaart R02.

In de noordpunt van het plangebied kan een deel van het hemelwater niet worden afgevoerd richting de buffer (zie kaart R02). Aangezien de afvoer van het hemelwater via het DWA-stelsel de laatste optie is, zal eerst moeten worden uitgezocht of dit water niet ter plekke in de ondergrond kan worden geïnfilteerd, net als in de buffer. Aanvullende grondboringen zijn in deze hoek van het plangebied dan ook noodzakelijk om vast te stellen of het hemelwater al dan niet via grindpalen in de ondergrond kan infiltreren. Indien de mogelijkheid bestaat om het hemelwater ter plekke via een grindpaal te infiltreren in de ondergrond, dan zal de hemelwaterafvoer van de bebouwing en erven in deze hoek van het plangebied worden aangesloten op een grindpaal.-
