# Restauratieplan

## Restauratie - Transformatie Grande Maison Du Levrier & De L'aigle Noir “Grand Hotel” Boschstraat 76 te Maastricht Monumentnummer 26784

d.d. 12 april 2019

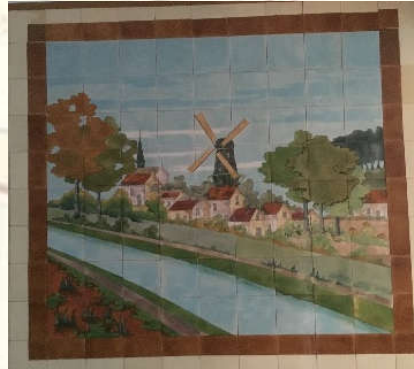
*Tegeltableau*

De doorgang door het gebouw zal de hele periode intensief gebruikt worden. Daarom zullen wij de monumentale tegeltableau's beschermen middels folie en underlayment platen. Ook de tegelvloer wordt afgedekt met een beschermvlies en houten platen om beschadigingen te voorkomen en drukverdeling bij transport te optimaliseren.

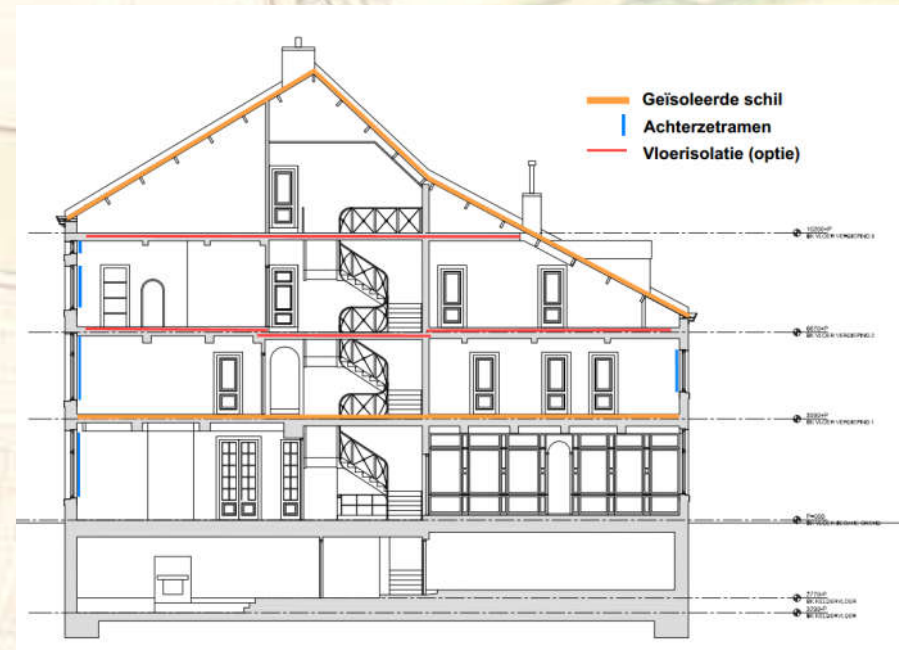
*Schematisch overzicht isolerende maatregelen*

Zoals te zien in de schets hebben we ervoor gekozen om het monument te voorzien van een akoestische en thermische isolatie vanaf de 1<sup>e</sup> verdiepingsvloer tot en met het dak.

Wij kiezen ervoor om op de begane grond geen thermische isolatie toe te passen om de volgende redenen:

- Het stucwerk van de wanden en de plafonds is rijk geornamenteerd en in verschillende ruimtes voorzien van een historische polychrome afwerking, tevens is de vestibule voorzien van monumentale tegeltableaus. Dit betekent dat isolerende maatregelen een ernstige aantasting van het monumentale interieur zouden vormen.
- In tegenstelling tot de verdiepingen met de hotelkamers hoeft de begane grond niet dag en nacht verwarmd of gekoeld te worden. De conferentieruimtes kunnen met bijvoorbeeld luchtverwarming/koeling snel op een comfortabele temperatuur gebracht worden wanneer ze gebruikt worden.
- De grote deuren voor en achter zullen veelvuldig geopend en gesloten worden of misschien wel open blijven staan. Isoleren heeft in dat geval weinig zin.

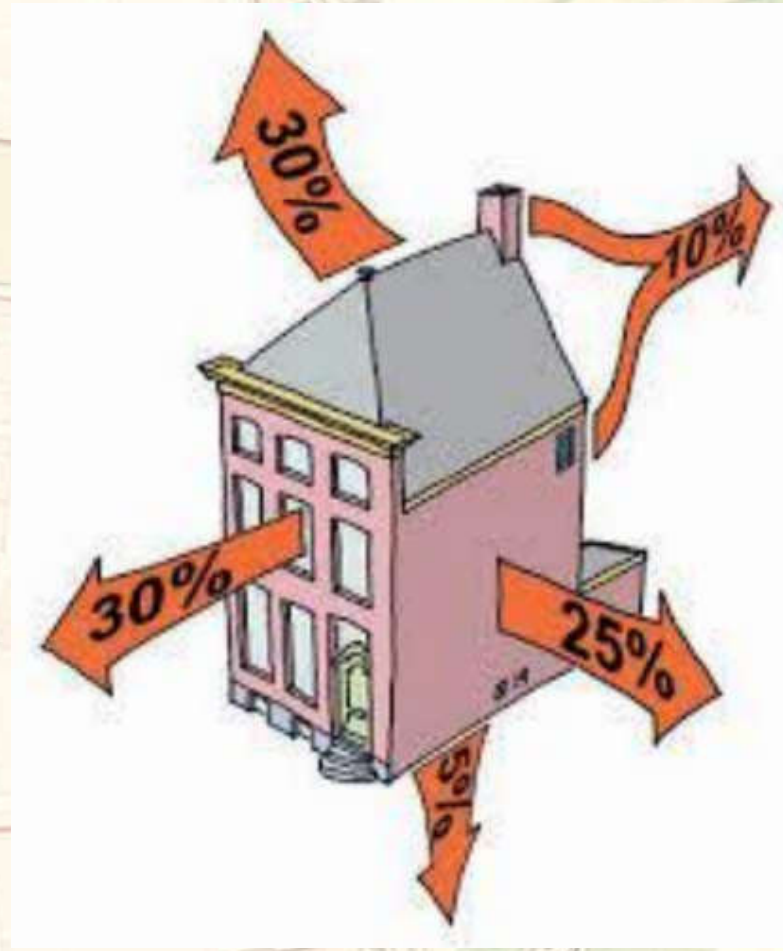
*Energieverlies monumentaal gebouw*

Het aanbrengen van isolatiemateriaal aan de binnenzijde betekent voor een gemiddeld pand een energieverbetering van slechts 10 tot 15% (afhankelijk van de oppervlakte van de buitenmuur). Bij tussenwoningen met relatief veel glas in de voor- en achtergevels ligt dit nog lager.

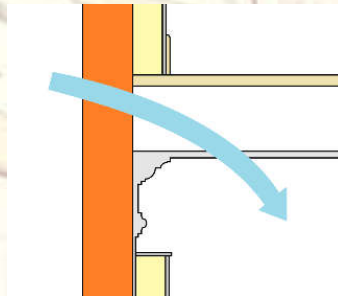
*Koudedoorslag t.p.v. vloer*

De meeste problemen doen zich in de praktijk voor bij de oplegging van houten balken in de buitenmuur en bij houten strijk balken langs een buitenmuur, zelfs al is het isolatiemateriaal door te zetten. Zo is de muur gedurende een groot deel van het jaar kouder en daardoor vochtiger waardoor houtrot kan optreden.

Als oplossing kan de balk geventileerd worden geplaatst. Een andere oplossing is de toepassing van een kunststof kap die de balk omsluit (caps). Nadeel is dat de balk hiervoor uit de muur moet worden gehaald en aan de buitenzijde een kunststof rand zichtbaar zal zijn. Bij beschermde monumenten wordt deze oplossing door monumenteninstanties doorgaans niet toegestaan.

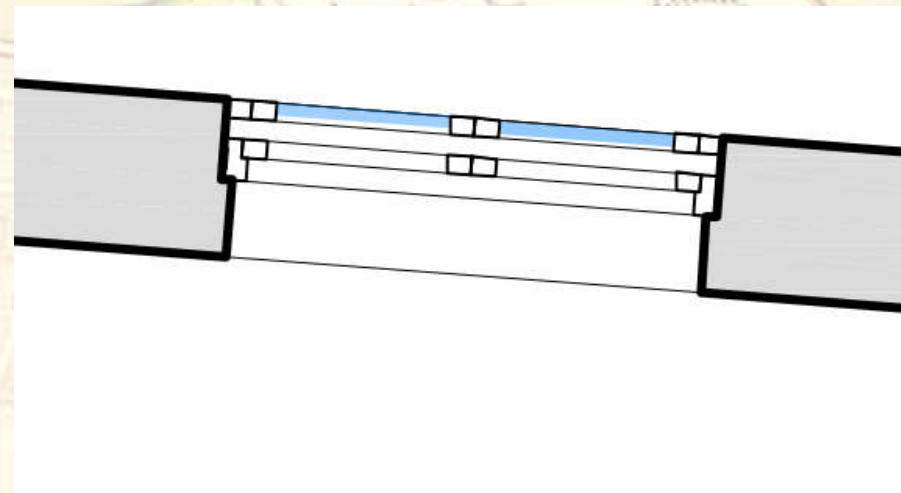
*Bestaande achterzetramen opwaarderen en waar ontbrekend toevoegen*

Bovenstaand omschrijving in acht nemende hebben we ervoor gekozen om de gevels niet na te isoleren aan de binnenzijde. Het grootste warmteverlies vindt plaats via de aanwezige beglazing. Toevoegen van isolerende beglazing middels achterzetramen levert bouwfysisch in relatie tot risico's op vochtproblemen het meeste voordeel op.

Indien we isolerend glas gaan toepassen betekent dit waarschijnlijk wel dat de bestaande achterzetramen te licht van constructie zijn en dus vervangen moeten worden.

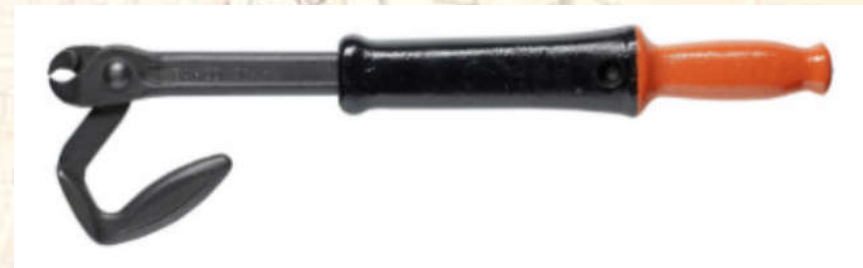
*Spijkertrekker*

**1. Ontspijkeren van bovenaf.** Deze methode verdient de voorkeur omdat er de minste kans bestaat op het beschadigen van de planken. De kans dat dit echter vaak zal lukken is niet heel groot, daar de koppen van de spijkers hiervoor waarschijnlijk te diep liggen en er niet achter gehaakt kan worden. Desalniettemin zullen er diverse typen spijkertrekken op het werk aanwezig zijn, zodat altijd de meest geschikte gebruikt kan worden.

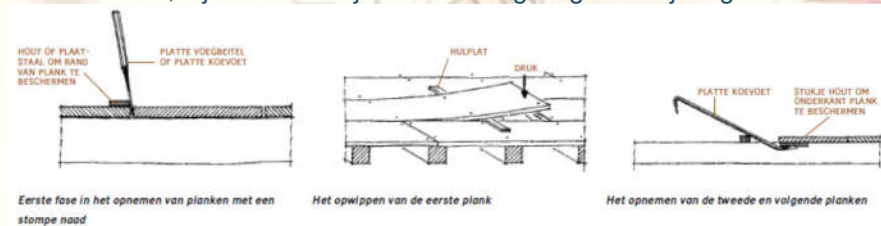
Demontage vloer

**2. Planken voorzichtig los wrikken.** Deze methode is zeer geschikt wanneer de planken nog stevig genoeg zijn. Met een voegbeitel wordt op ruime afstand van de kop van de plank begonnen met het voorzichtig omhoog drukken van de plank. Door dit afwisselend te doen op steeds een andere locatie richting de kop van de plank zal deze uiteindelijk los komen aan het uiteinde. De rand van naastgelegen plank dient echter beschermd te worden door een stuk platstaal. Wanneer de kop van de plank los is, kan er een lat onder geschoven worden, waarna de plank in de lengterichting langzaam en met beleid los gedrukt kan worden. De volgende planken kunnen op eenzelfde wijze verwijderd worden, echter dan dient de onderliggende vloer beschermd te worden bij het omhoog drukken van de planken.

De onderste vloer kan uiteindelijk middels een koevoet opgelicht worden. Op deze wijze worden de spijkers vrijwel vanzelf een stukje uit de plank

gedrukt (en anders voorzichtig vanaf de achterzijde doorslaan met gebruikmaking van een blokje hout aan de bovenzijde tegen het splinteren van het hout), waarna deze middels een spijkertrekker verwijderd kan worden.

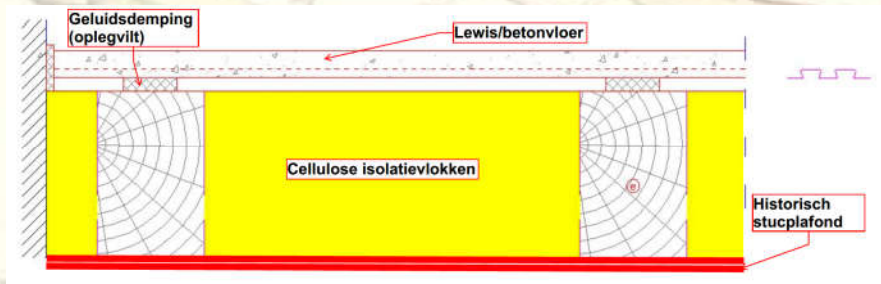
*Principe vloeropbouw onder badkamervloer*

Ter plaatse van de toekomstige badkamers wordt een Lewisplaatvloer op de balklaag aangebracht.

Vervolgens brengen we een constructieve ondervloer aan van Underlayment platen. De naden worden afgetaped met speciale dampdoorlatende tape.

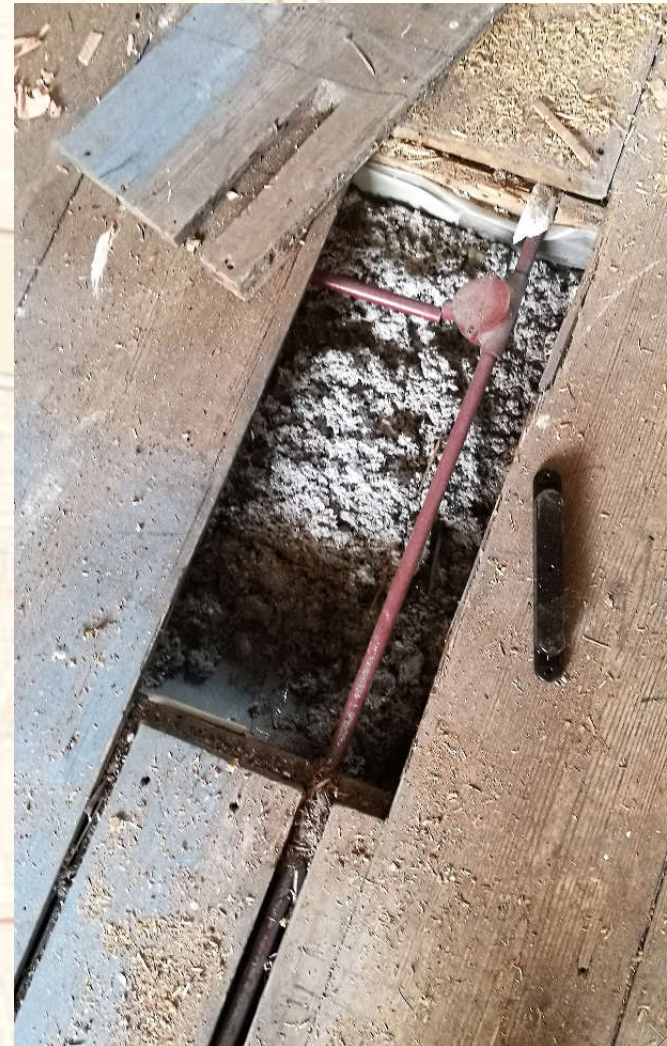
*Cellulosevlokken in vloerpakket*

De holle compartimenten worden geïsoleerd middels het inblazen van cellulose vlokken. Aangezien dit een vochtregulerend product is, is het niet nodig een dampremmende laag aan te brengen in het plafond. Dit heeft het voordeel dat de historische stucplafonds behouden kunnen blijven. Een ander voordeel van het isoleren met cellulosevlokken is ongeacht de afmetingen van de holle ruimte in het vloerpakket altijd de optimale hoeveelheid isolatie wordt ingeblazen (de hele ruimte wordt gevuld). Deze isolatie scoort hoog op brandweerstand (brandvertragend) en heeft goede eigenschappen op het gebied van thermische en akoestische isolatie.

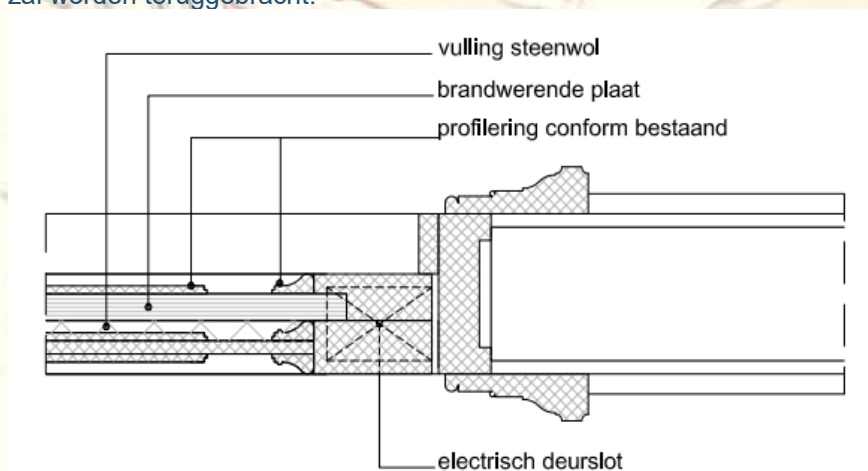
Principe brandwering deuren

De kamertoegangsdeuren dienen een brandwerendheidseis van 30 minuten te hebben, zelfsluitend te worden uitgevoerd én een geluidwering te hebben t.o.v. de gangen en elkaar. Omdat de uitstraling van het hotel luxueus dient te zijn hebben we gekozen voor deurdrangers welke in de deur worden weggewerkt. Om de verschillende eisen te kunnen combineren hebben we gekozen voor deuren voorzien van een kierdichting. De huidige monumentale uitstraling op de bestaande deuren zal worden teruggebracht.

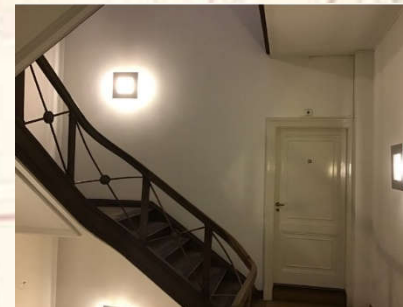
Balustrade trap

De balustrade voldoet wat betreft hoogte en doorvalbeveiliging niet meer aan de huidige maatstaven. Aangezien de trap in de toekomst veel gebruikt zal worden door hotelgasten en personeel willen wij graag met de architect naar een oplossing zoeken waarbij de monumentale waarden en uitstraling van de trap behouden blijven.

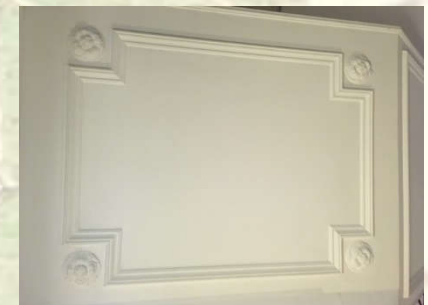
Lijstwerk en rozetten trap

Om de trap aan de onderzijde brandwerend te bekleden zullen we de bestaande houten lijsten en rozet-ornamenten voorzichtig demonteren. De beplating aan de onderzijde van de trap kan vervolgens verwijderd worden. Vanaf de onderzijde van de trap kunnen we dan de stootborden opnieuw opspannen. Dit gebeurt om het kraken en doorbuigen van de treden bij belopen zoveel mogelijk te beperken.

Vervolgens kan de onderzijde weer afgewerkt worden, deze keer met brandwerende beplating. Wanneer deze beplating zit kunnen we het oorspronkelijke lijstwerk met rozetten terugbrengen op de oorspronkelijke positie.

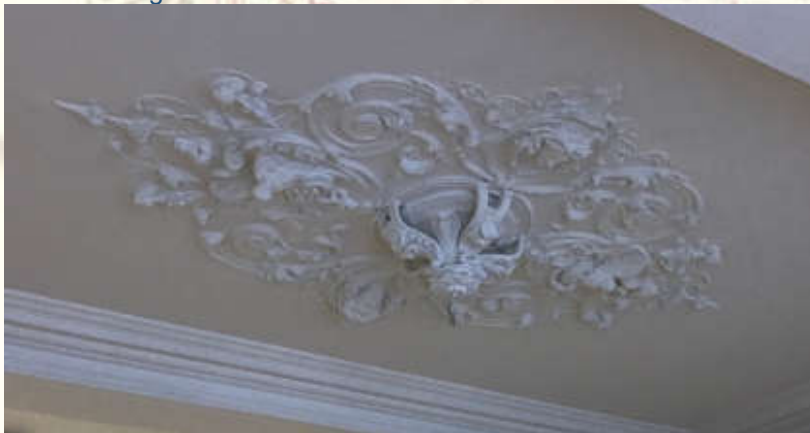
*Gipsornament in plafond*

De reeds witte gipsornamenten en lijsten zullen geschilderd worden middels een spuittechniek. Hiermee kunnen we de aangebrachte laag verf dun en gelijkmatig houden waardoor de vormen en contouren “fris” en scherp blijven en dus niet nog meer dichtgeschilderd worden. De ornamenten voorzien van een historische polychrome afwerking worden niet geschilderd.

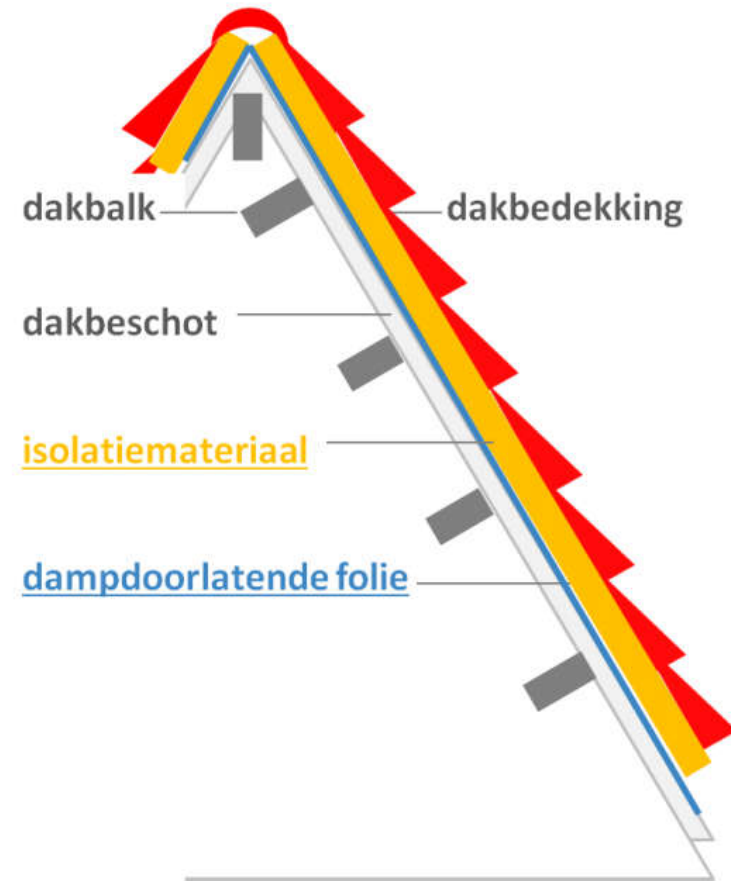
*Principe geïsoleerde opbouw dak*

Dakisolatie buitenzijde heeft de volgende voordelen:

- aanzicht binnenzijde blijft intact
- hele dakconstructie warm
- koudebruggen mee geïsoleerd
- beste geluidsisolatie
