# Plan van aanpak

locatie: Rijksweg 181 te Velden

Projectnummer: 05-0982-48  
1 december 2005

Opdrachtgever:  
Opdrachtgever:  
Heijmans Beheer B.V.  
Rijksweg 181  
5941 AD Velden

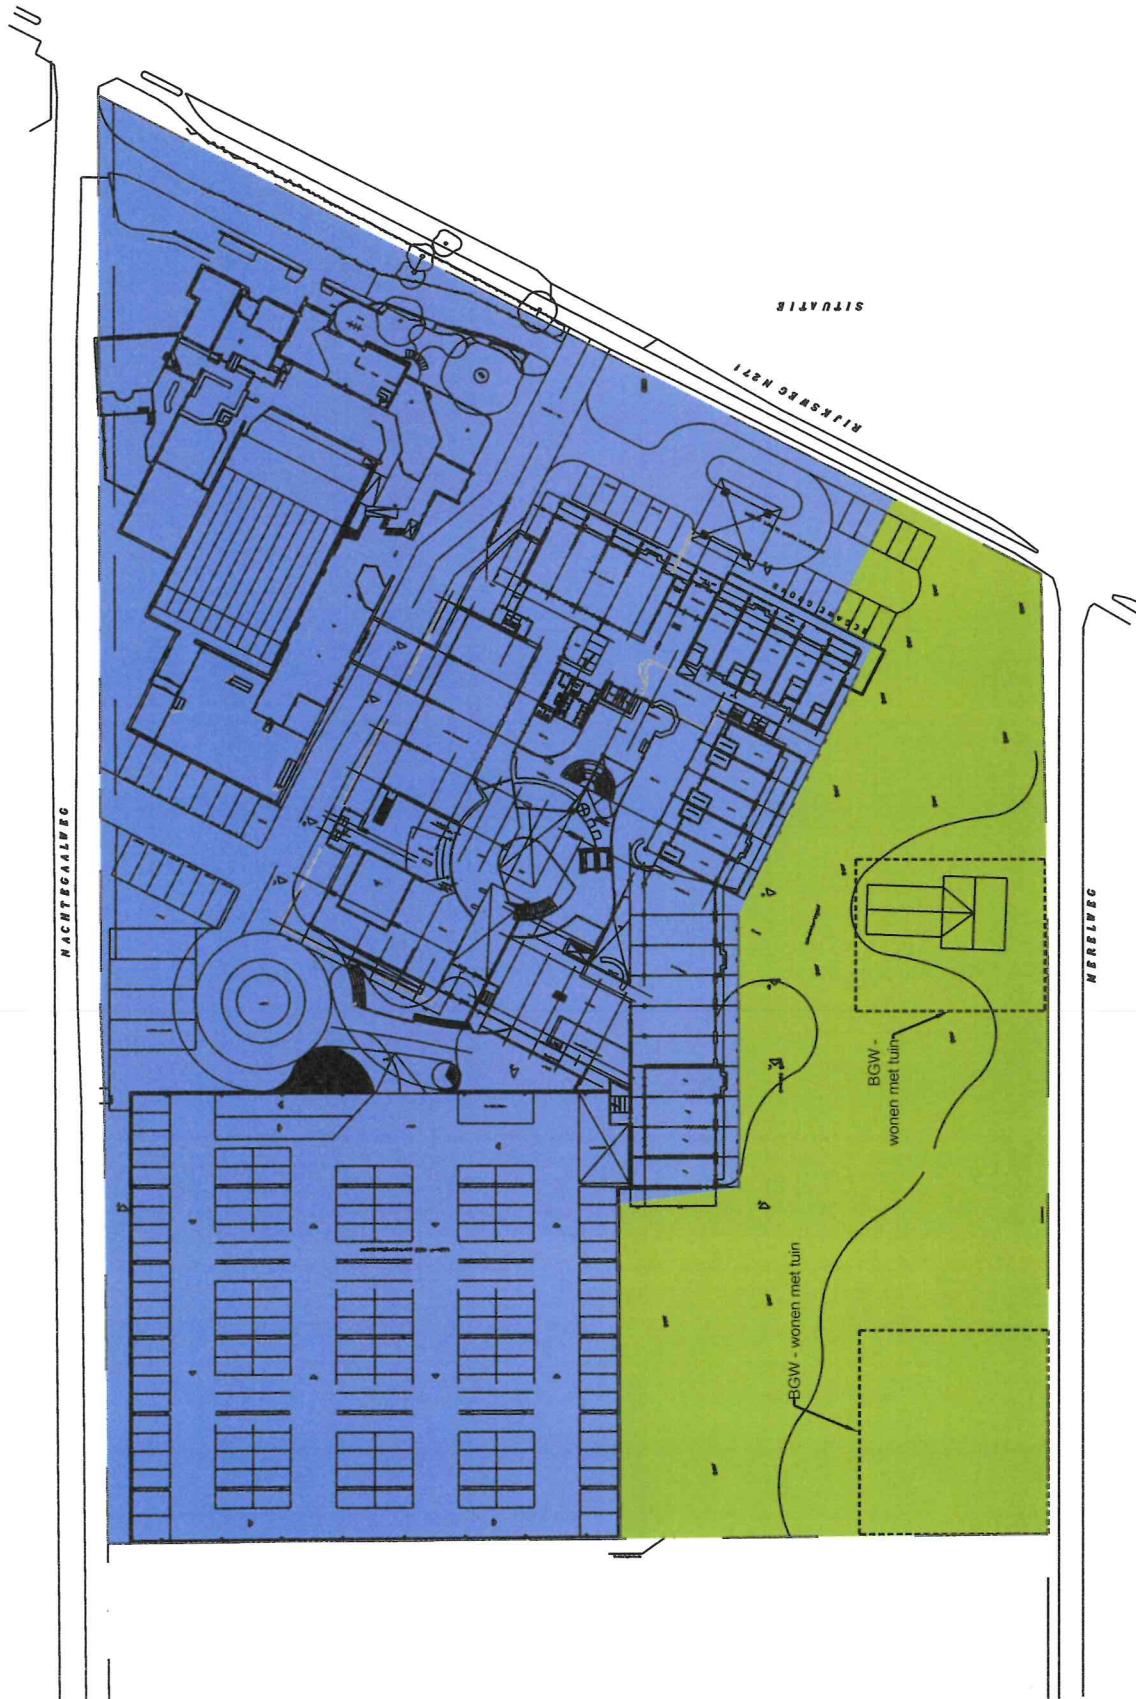
**Bijlage 3 Overzichtstekening toekomstige situatie**

## Situatietekening met BGW-contouren

Project 05-0982-48  
Velden, Rijksweg 181
