# Herinrichting Venlose Molenbeek

Oppervlaktewatermodellering Venlose Molenbeek

13 februari 2015

Waterschap Peel en Maasvallei

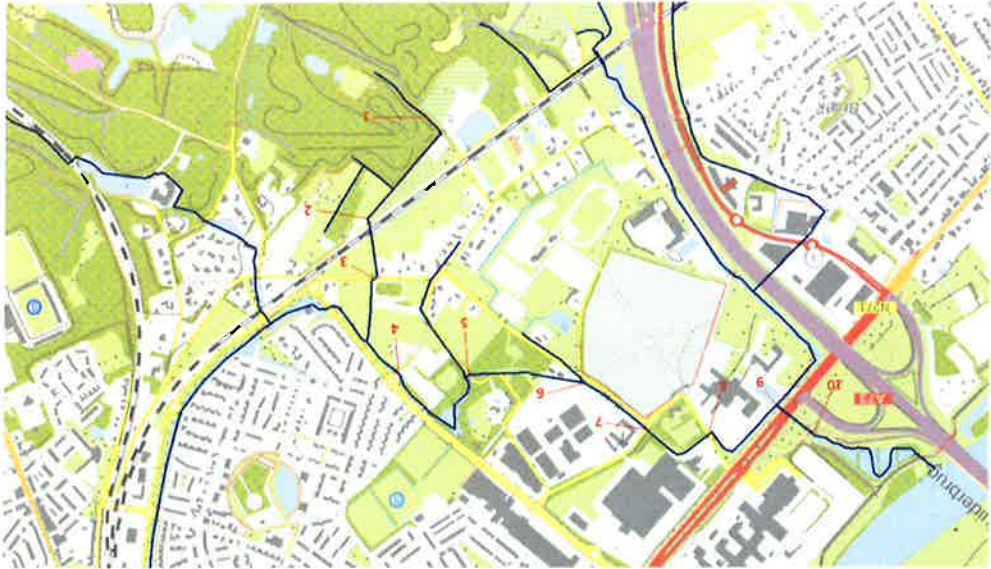
Figuur 3.2: De 10 locaties waarop de berekende waterstanden zijn vergeleken.

Deze paragraaf beschrijft de modeluitkomsten van de actuele situatie met betrekking tot waterstanden, stroomsnelheden en eventuele inundaties en drooglegging. Zowel in de actuele als heringerichte situatie zijn de berekende waterstanden op dezelfde locaties geanalyseerd en vergeleken. In onderstaande figuur 3.2 zijn de 10 locaties weergegeven.

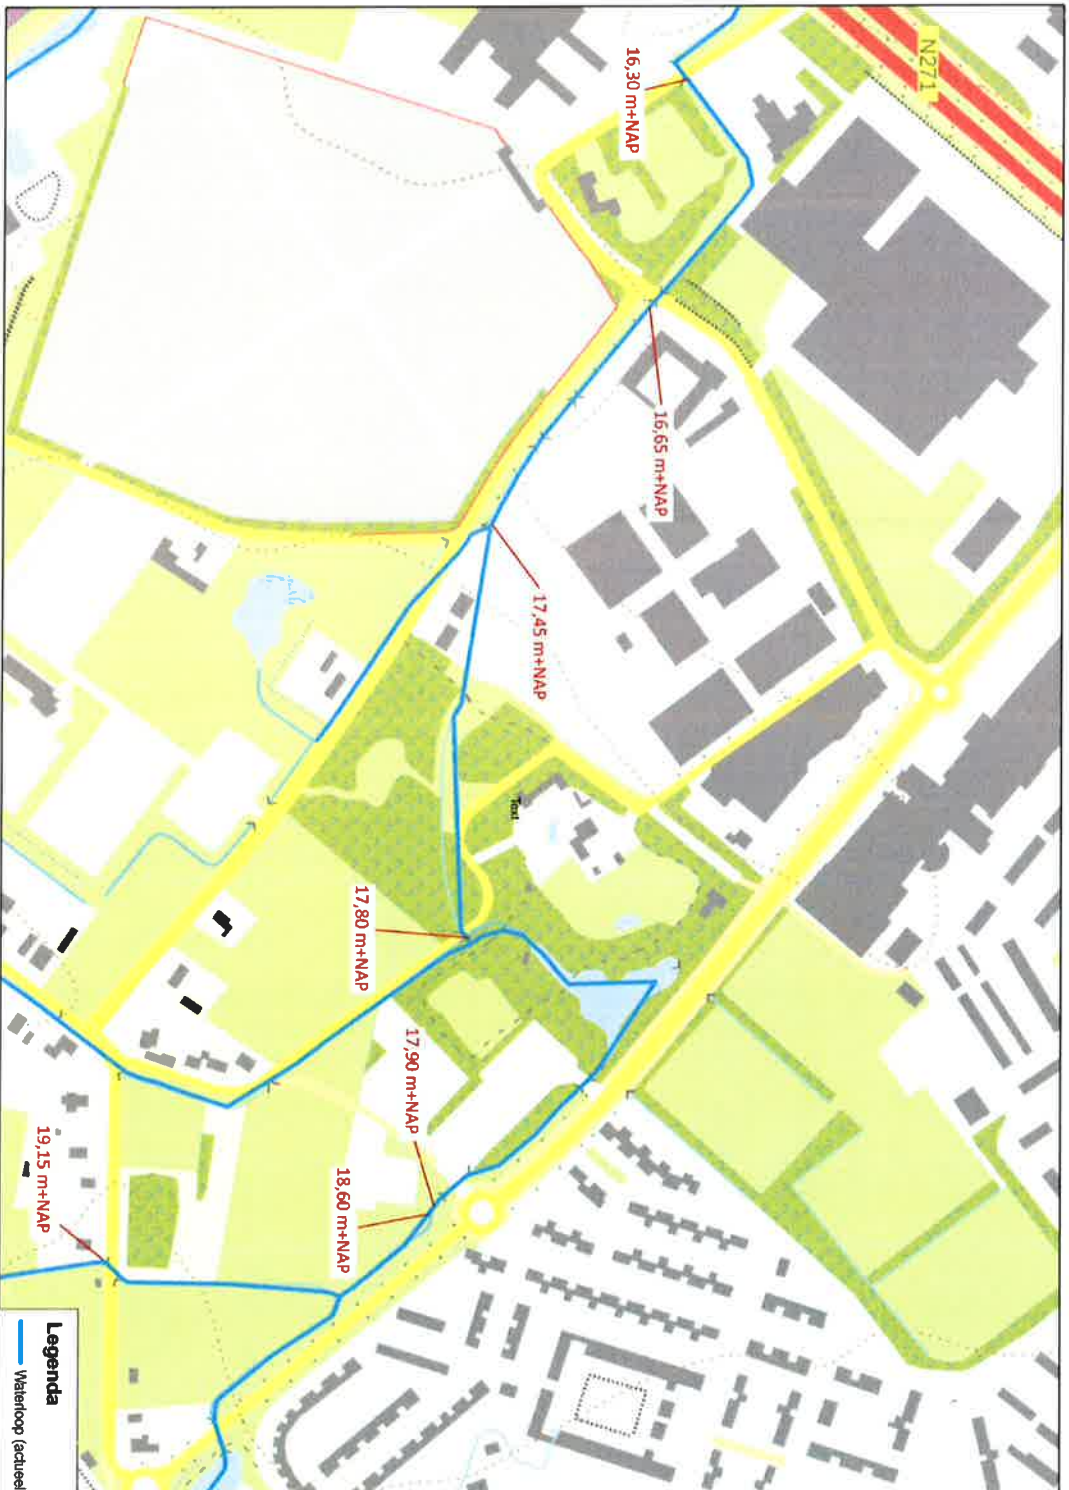
Figuur B3.5: Deelgebied 2, waterstanden bij 100% maattevende afvoer in actuele situatie.

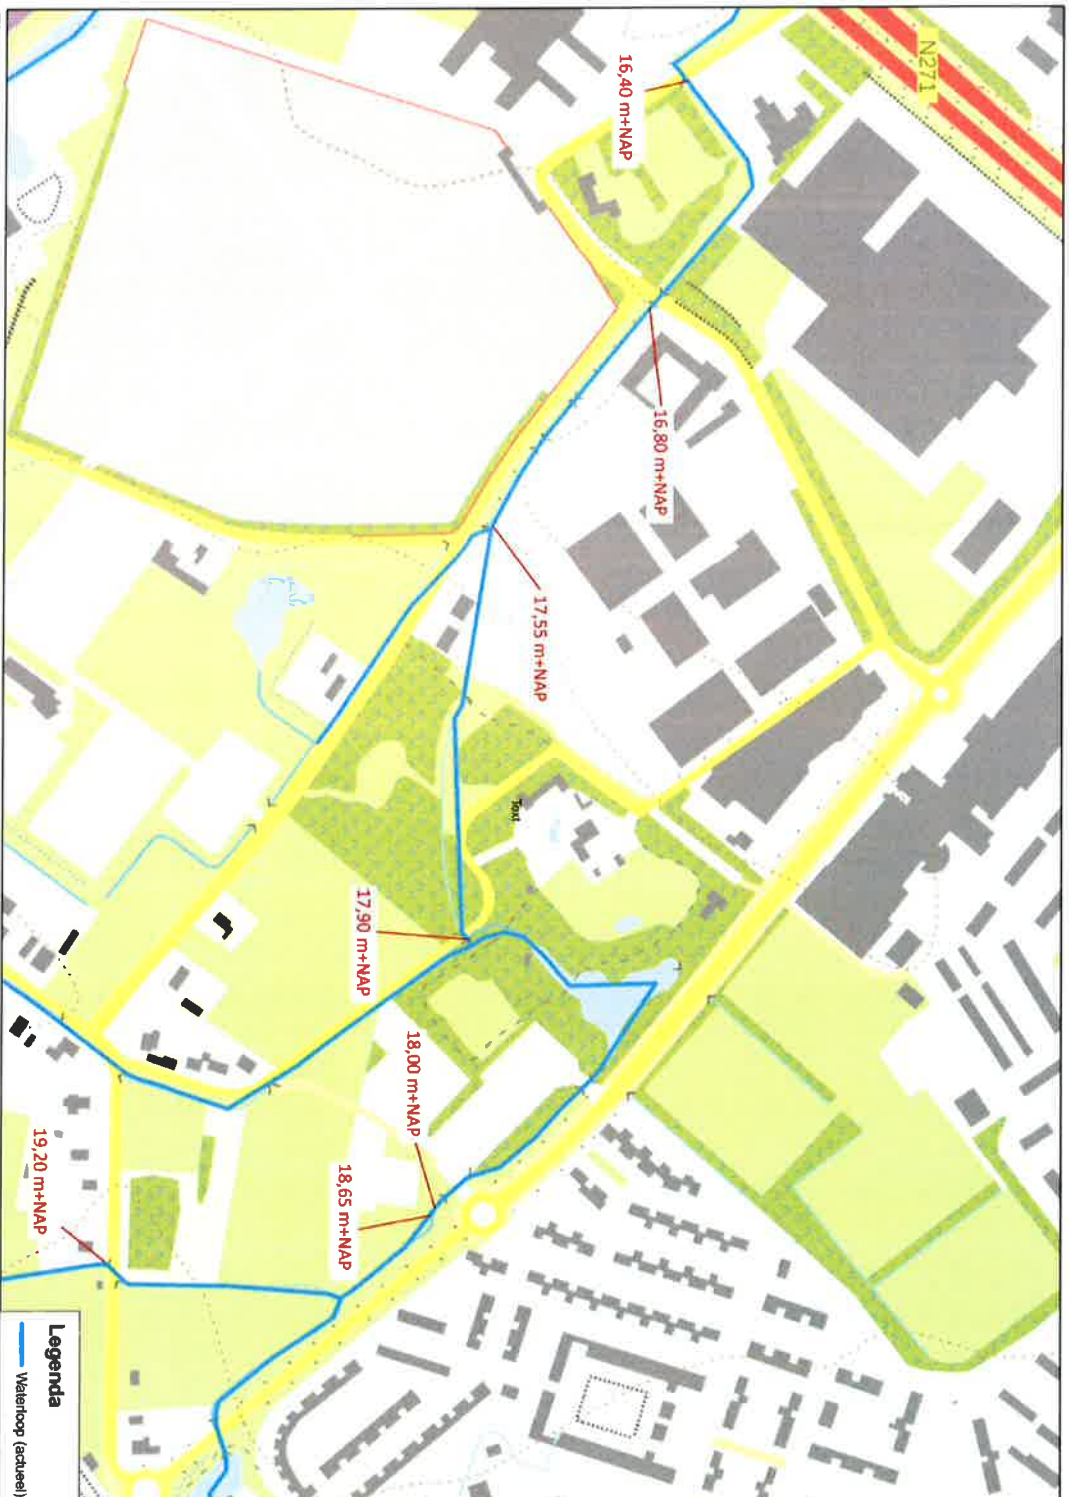
Figuur B3.8: Deelgebied 2, waterstanden bij 200% maatgevende afvoer in actuele situatie.

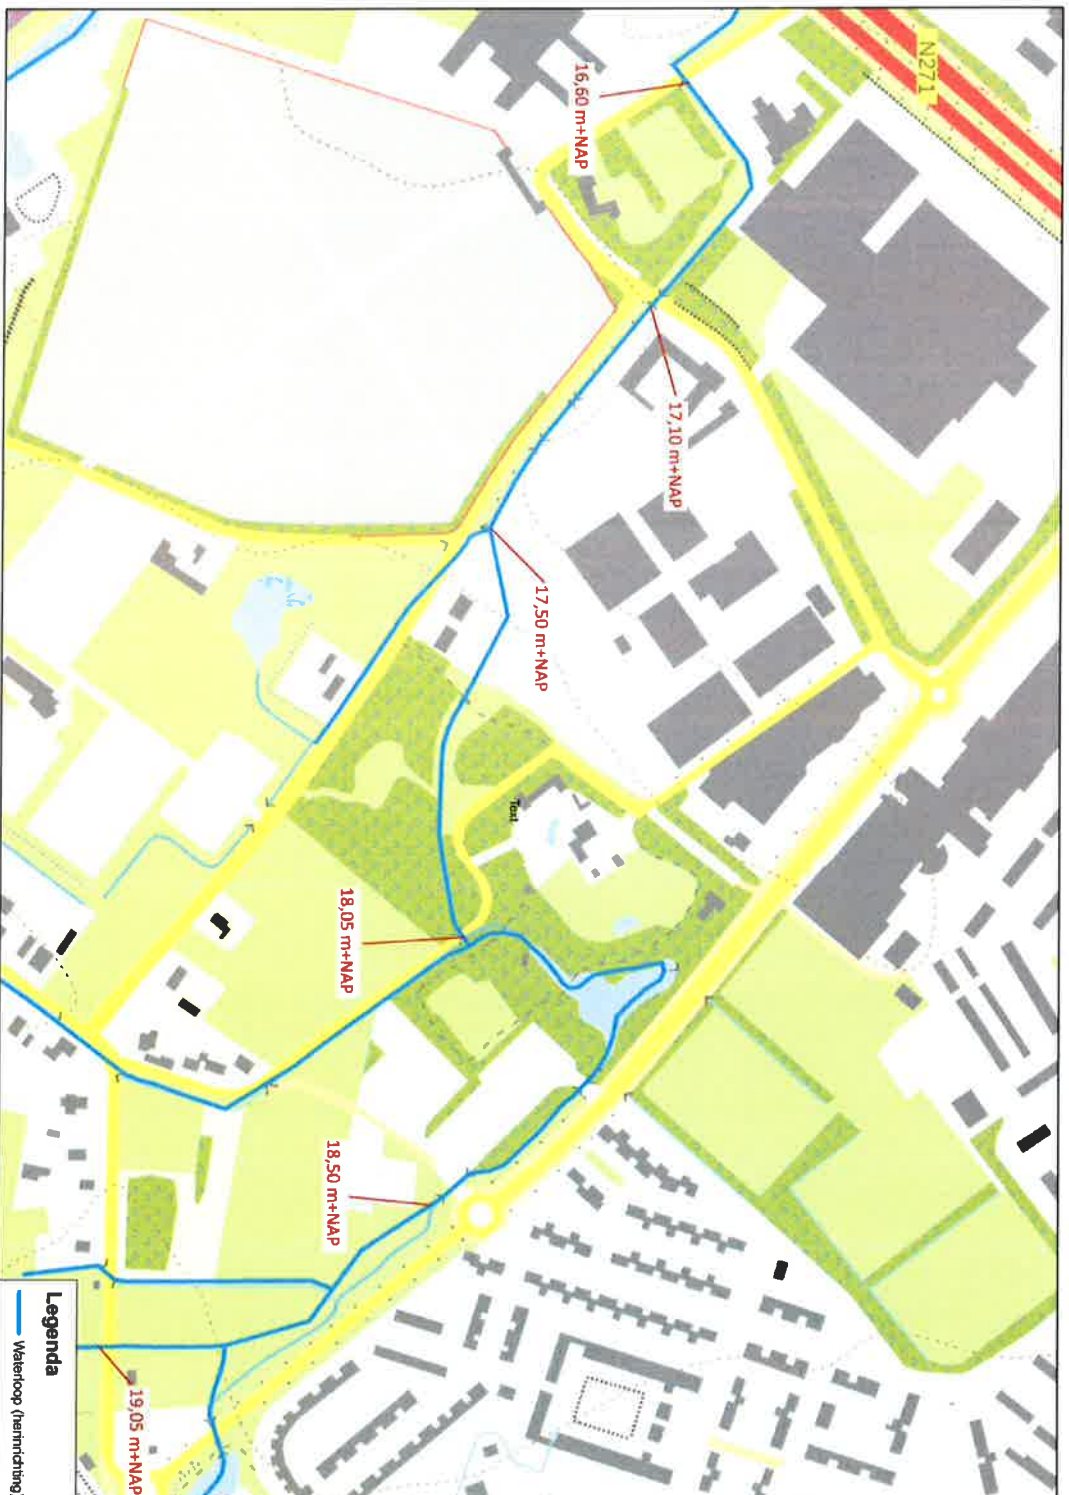
Figuur B4.5: Deelgebied 2, waterstanden bij 100% maatgevende afvoer in heringerichte situatie.

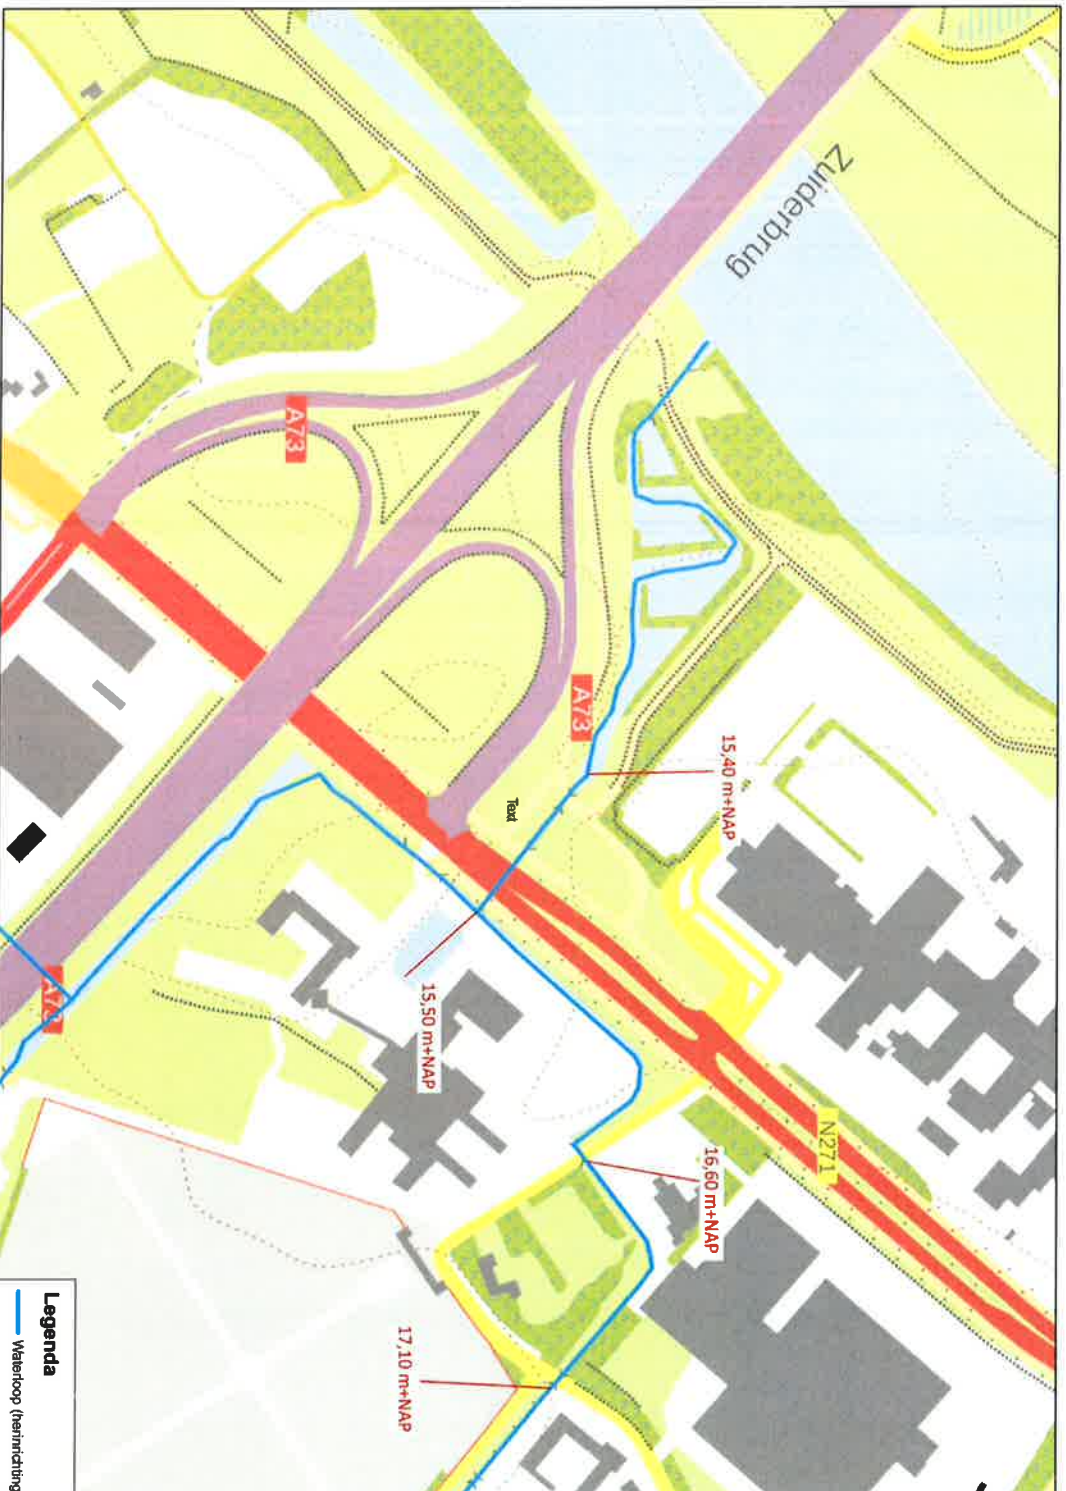
Figuur B4.6: Deelgebied 3, waterstanden bij 100% maalgewende afvoer in heringerichte situatie.
