VOORONDERZOEK

HELDENSEWEG 18

TE NEER

# Rapportage vooronderzoek

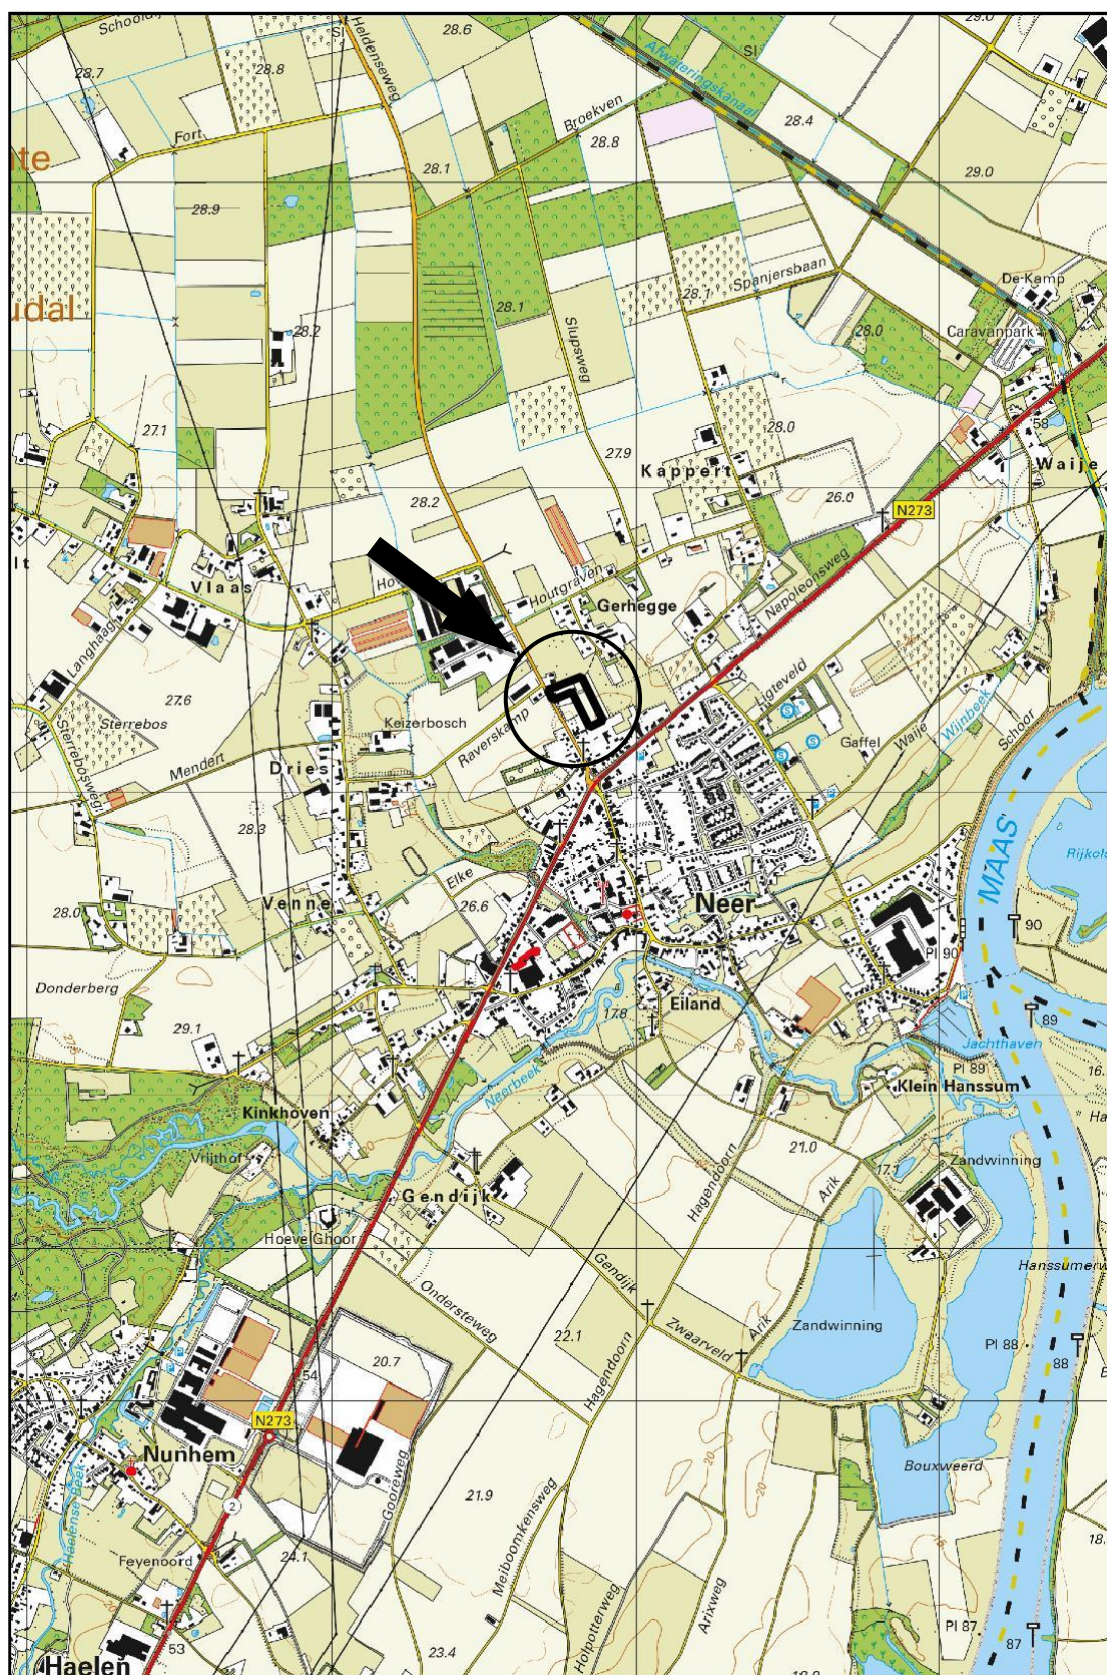
## Bijlage 1 Topografische ligging van de locatie

Schaal 1:25.000  
Deze kaart is noordgericht

De onderzoekslocatie ( $\pm 1,1$  ha) is gelegen aan de Heldenseweg 18 te Neer (zie bijlage 1). Het perceel, waar de onderzoekslocatie deel van uitmaakt, is kadastraal bekend gemeente Neer, sectie J, nummer 91.
