Samenvattende rapportage werkzaamheden Centraal Bodemkundig Bureau

Cluster Laakse Voetpad te Huissen

**Beschrijving van de uitgevoerde
bodemonderzoeken, sloop- en saneringswerkzaamheden
ten behoeve van toekomstige woningbouw ontwikkeling.**

CBB rapportnummer: 205500-32
Rapportagedatum: 02 september 2010
Status: definitief
Paragraaf:

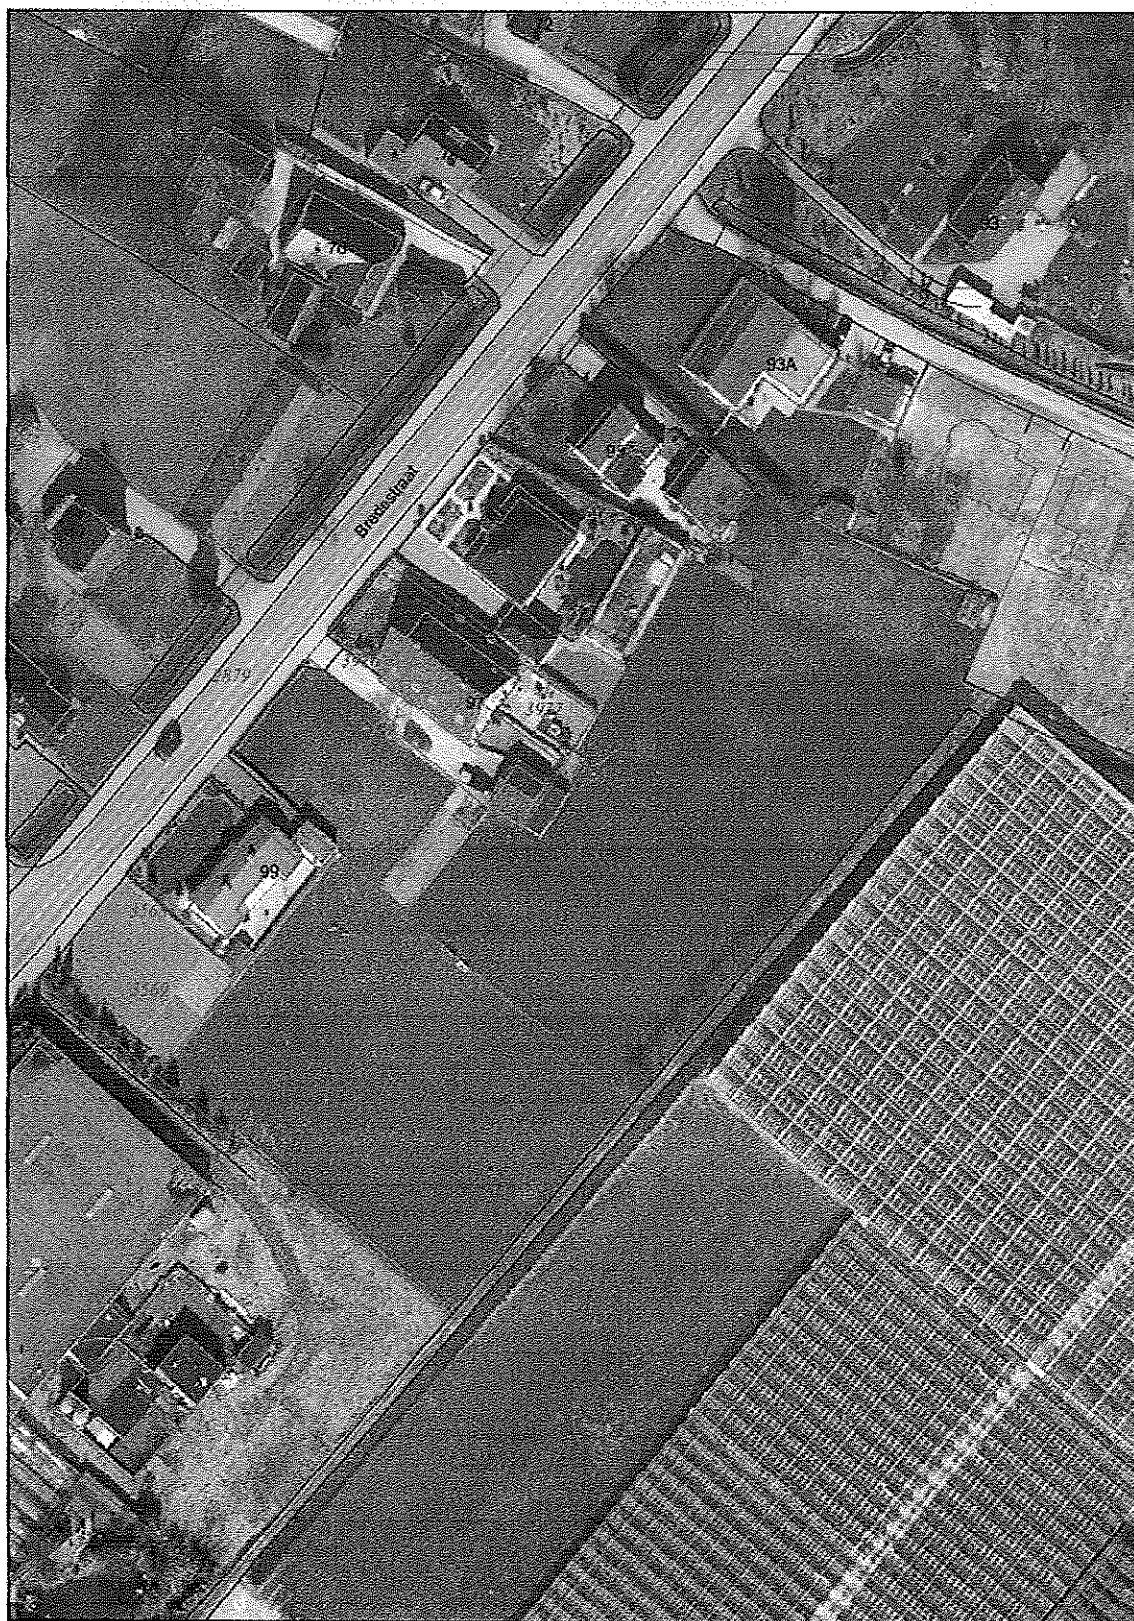
Locatie 1: Bredestraat 95a

Schaal 1:1000 20050469 Laaksevoetpad/Driegaardestraat Huissen, onderdeel A, Huissen
F 3978

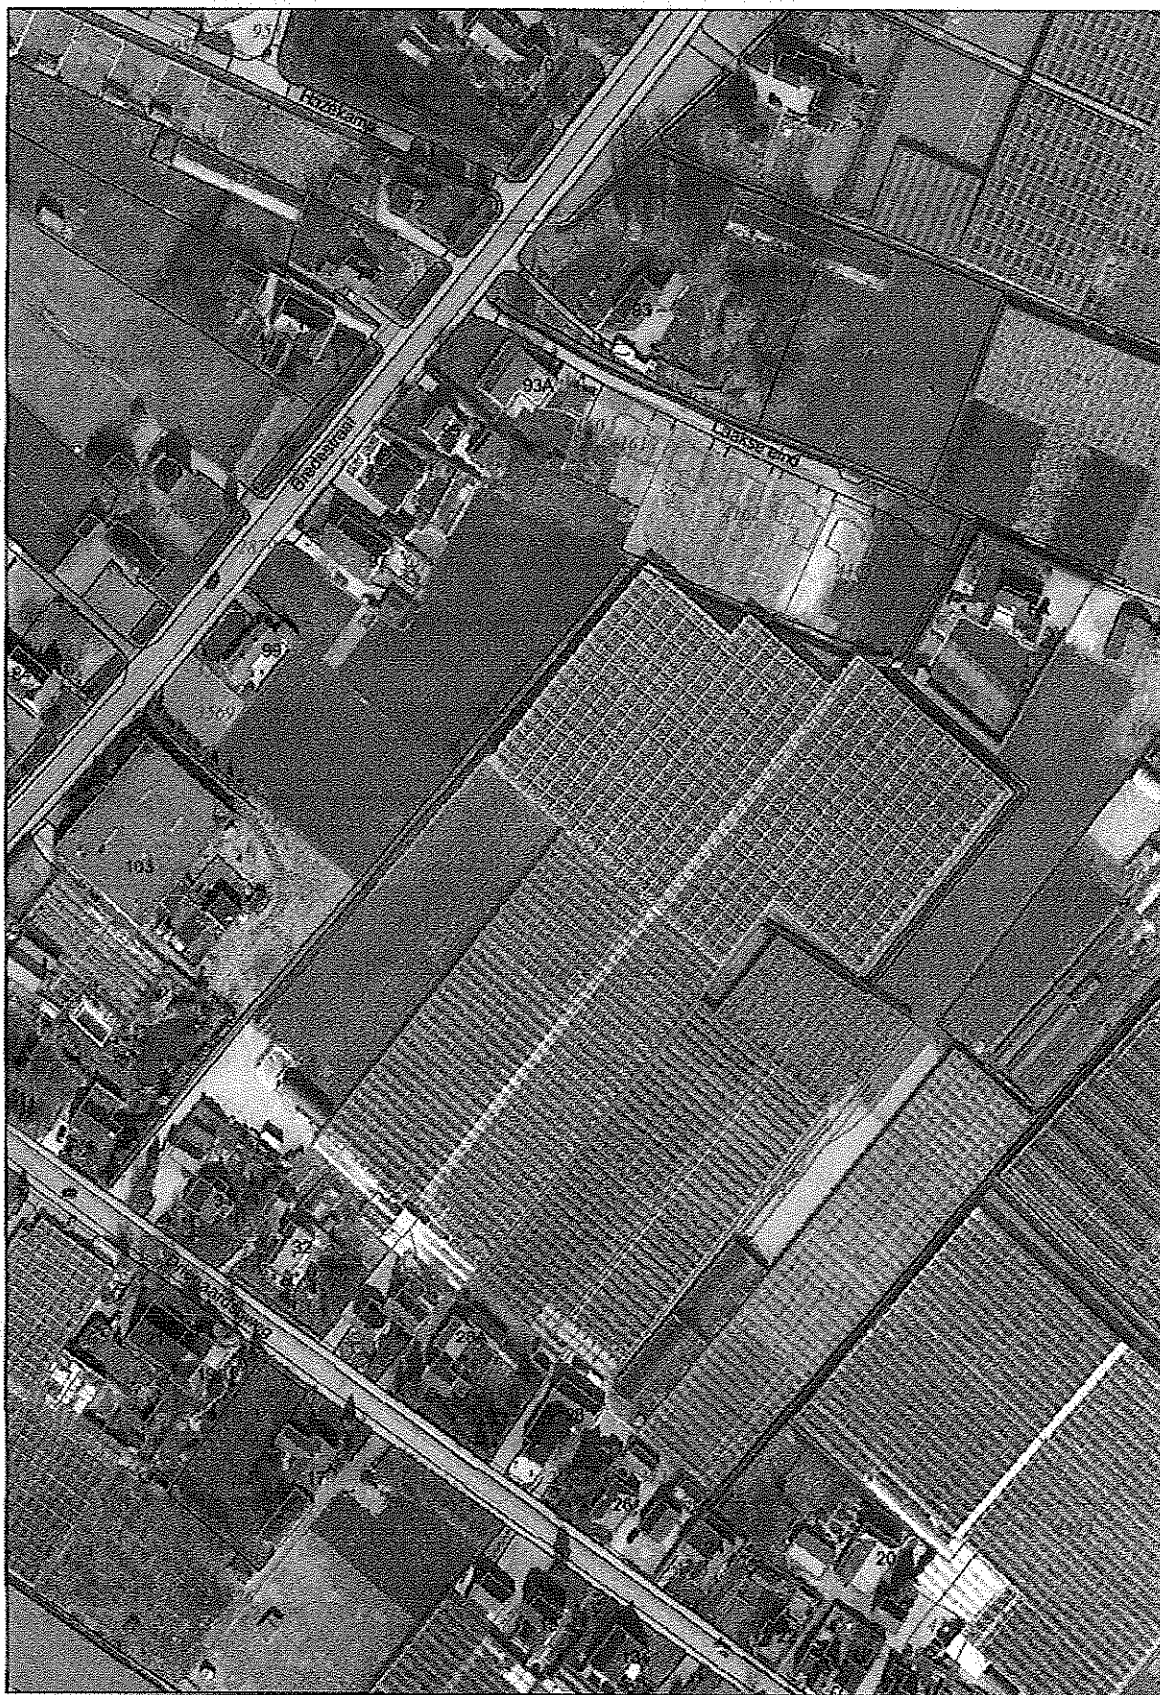
Locatie 7: Driegaardsestraat 30

Schaal 1:2000 20050469 Laaksevoetpad/Driegaardsestraat Huissen, onderdeel G, Huissen F
3364 3866 3666 3867 en 3270

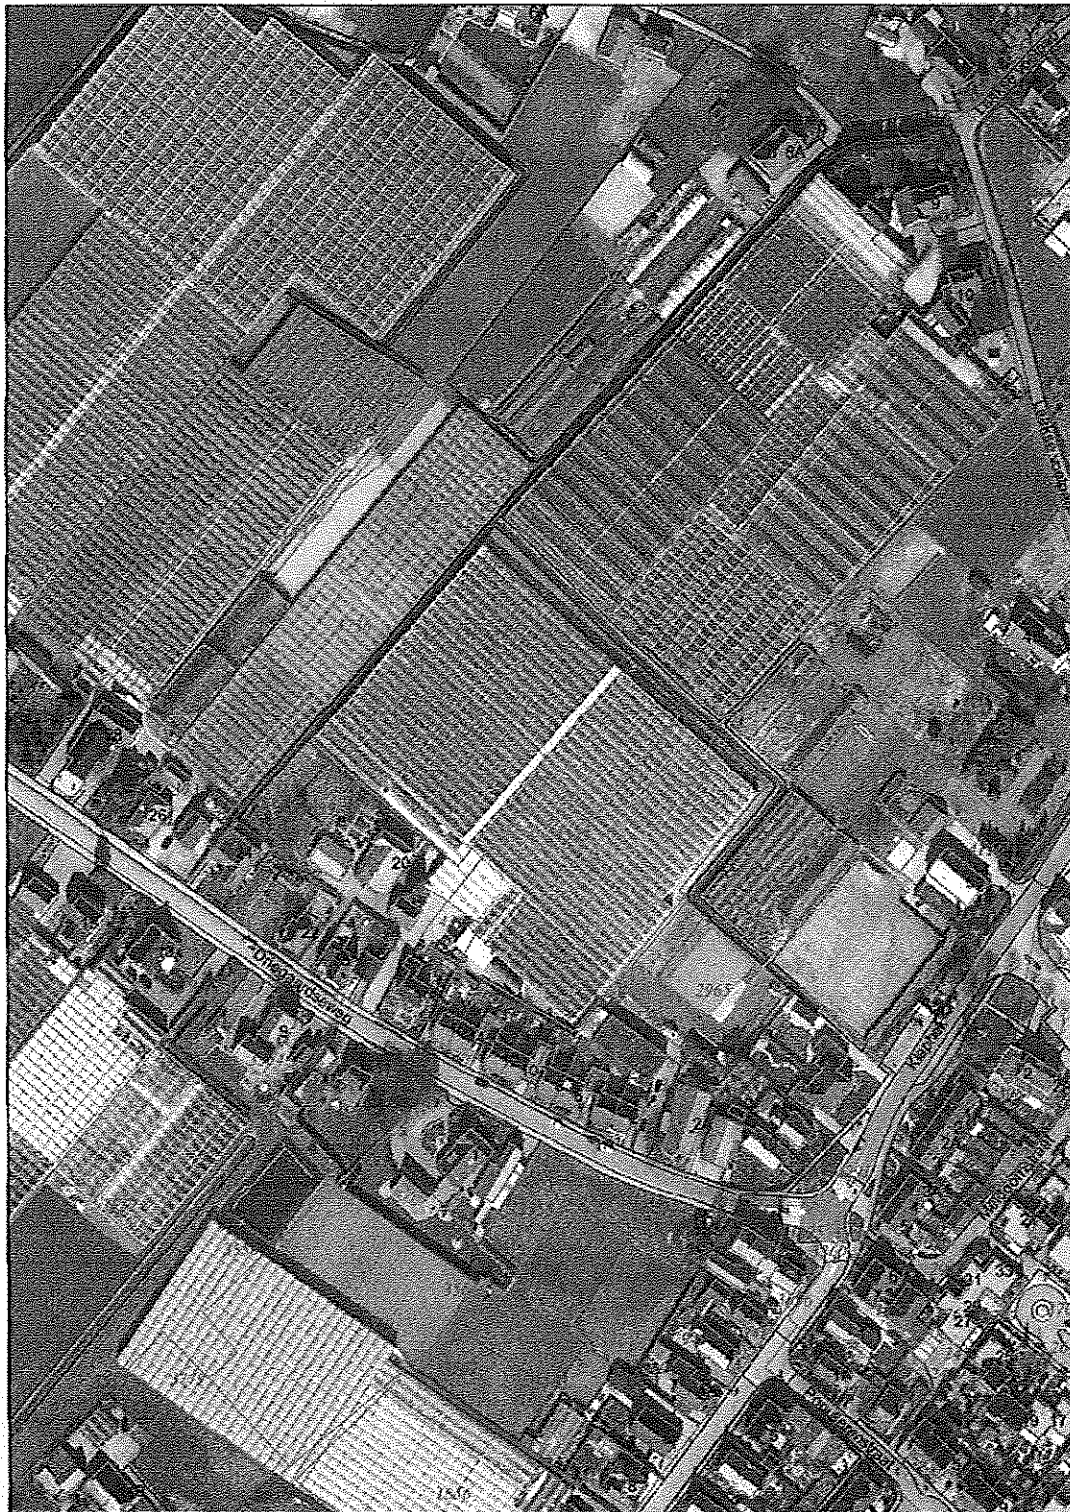
Locatie 8: Driegaardsestraat 16a

Schaal 1:2000 20050469 Laaksevoetpad/Driegaardsestraat Huissen, onderdeel H, Huissen
F 2840, 2193 en 2192
