**ACMAA ALMELO B.V. LABORATORIUM VOOR VEZELONDERZOEK**

**INSPECTIERAPPORT****Pagina 1 van 3****Opdrachtcode ACMAA Almelo: A110500127**

Opdrachtgever Pongers  
Contactpersoon Dhr JH Pongers  
Projectnr. 105202 Werkplannr. 105202  
Locatie adres Dorpsstraat 20 te Ijzendoorn

**Visuele inspectie (conform NEN 2990:2005)**

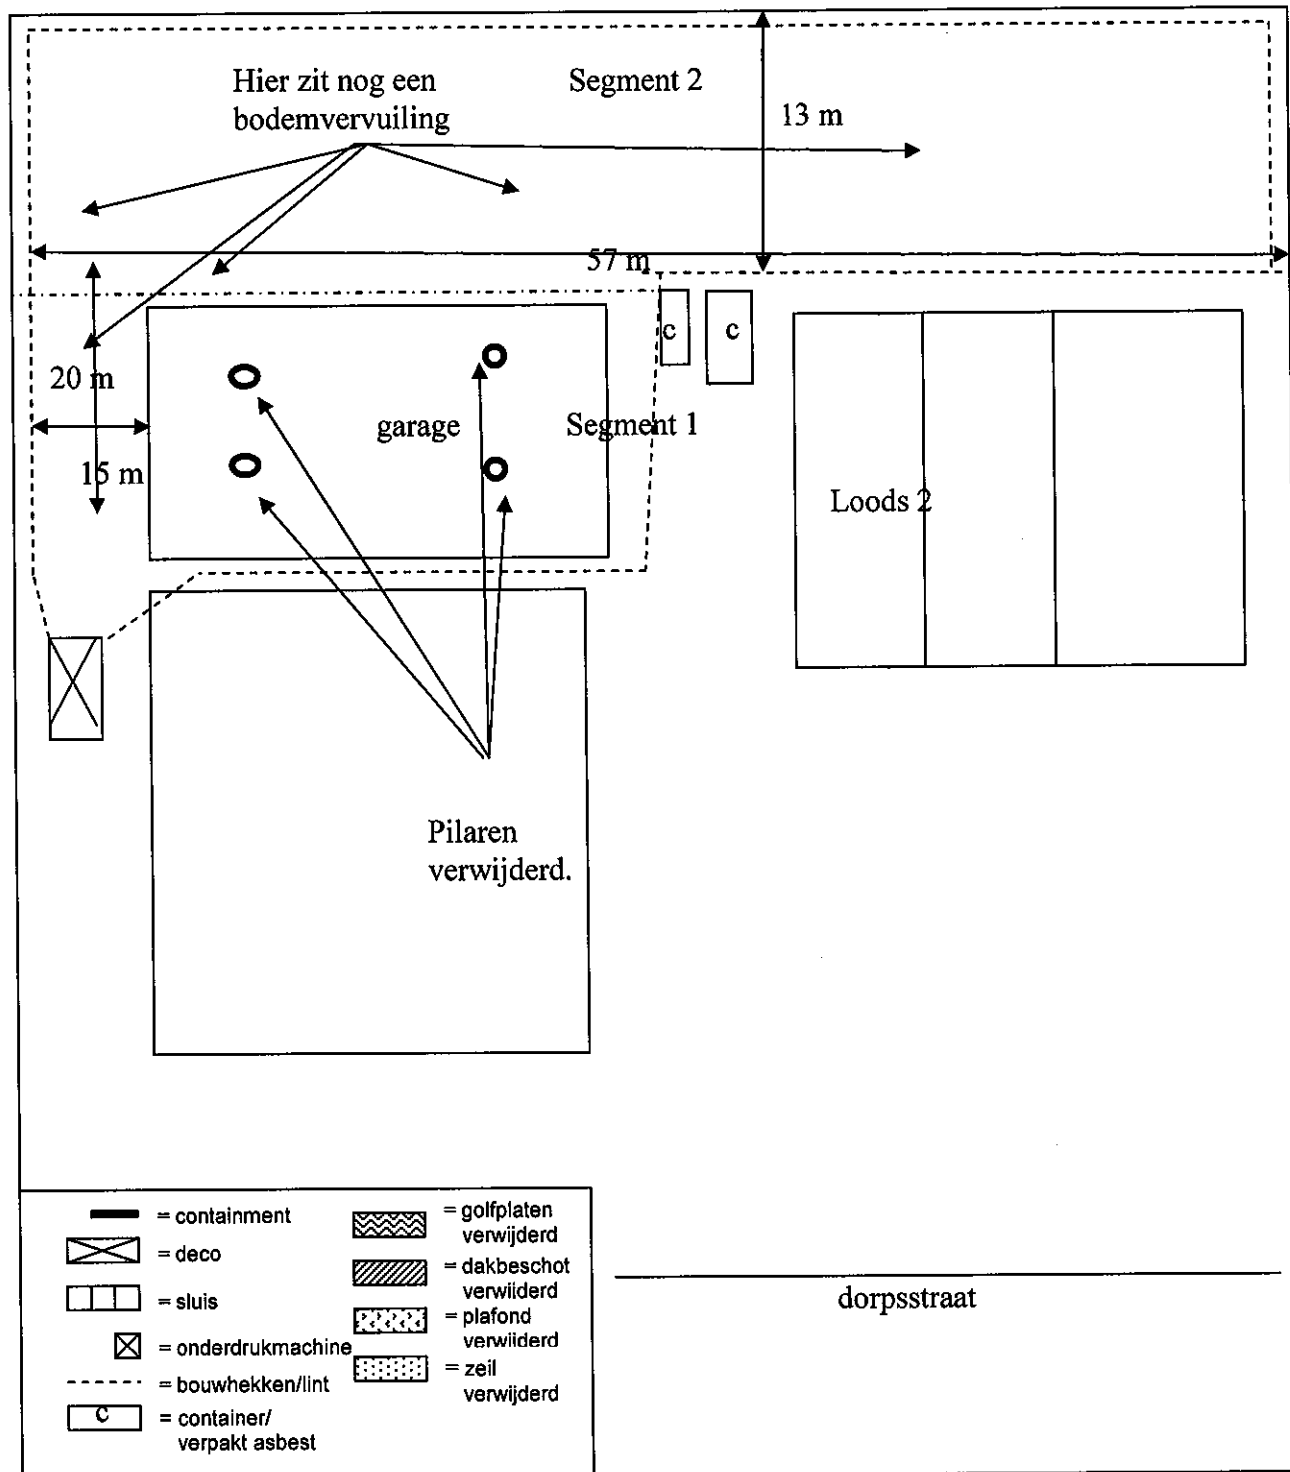
Globale situatietekening

Locatie saneringswerkzaamheden: zwerfasbest ligt los op het terrein ca. 1000m<sup>2</sup> en de pilaren stonden in de voormalige garage. Achter de garage stond een bigbag met asbesthoudend materiaal

Het inspectiegebied is +/- 1000 m<sup>2</sup>

Voor de globale situatietekening wordt verwezen naar de laatste pagina van het inspectierapport.
