MILIEUHYGIËNISCH VOORONDERZOEK  
BODEM

SPOORSTRAAT (ONG.)

TE ECHELD

# Rapportage milieuhygiënisch vooronderzoek bodem

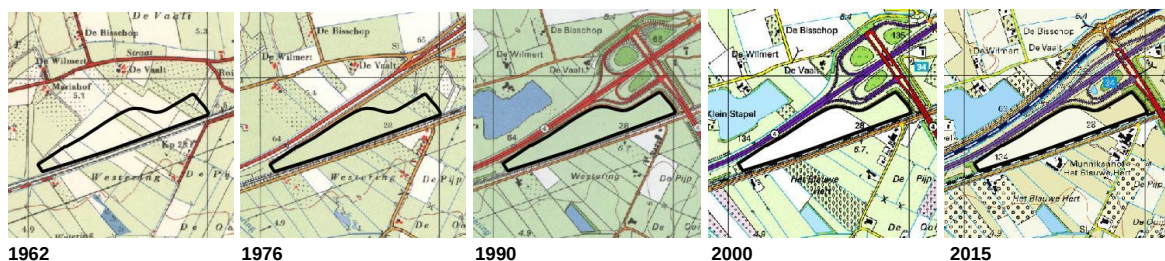
**Afbeelding 1. Geschiedenis onderzoekslocatie (bron: topotijdreis).**

Uit historisch kaartmateriaal uit de periode 1900-2018 blijkt, dat de onderzoekslocatie altijd als weiland in gebruik is geweest. Tussen 1962 en 1978 is een fruitboomgaard op de oostzijde van de onderzoekslocatie aanwezig geweest. Omstreeks 1962 was een pad aanwezig op de zuidwestzijde van de onderzoekslocatie (zie afbeelding 1). Omstreeks 1970 is een snelweg gerealiseerd ten noorden van de onderzoekslocatie. Tevens is het pad op de zuidwestzijde toen geamoveerd. Omstreeks 1978 is een knooppunt van snelwegen gerealiseerd grenzend aan de noord en noordoostzijde van de onderzoekslocatie. Tussen 2003 en 2016 heeft een schuurtje op het noordoostelijke deel van de onderzoekslocatie gestaan.

Er zijn geen aanwijzingen gevonden, die aanleiding geven een asbestverontreiniging op de locatie te verwachten. Op basis van de stafkaarten (zie afbeelding 1) hebben er enkel sloten gelegen op de locatie. Deze zijn in de jaren 80 gedempt. Vermoedelijk is dit dichtgeschoven met locatie-eigen grond, maar demping met ander materiaal is niet direct uit te sluiten.
