**MILIEUCONSULT**  
BODEM & ASBEST

**HISTORISCH VOORONDERZOEK  
CONFORM NEN 5725  
Bogardeind 85 t/m 123 te Geldrop**

projectnummer : ANL19-4662  
Periode onderzoek : Oktober/november 2019  
Datum rapportage : 28 november 2019

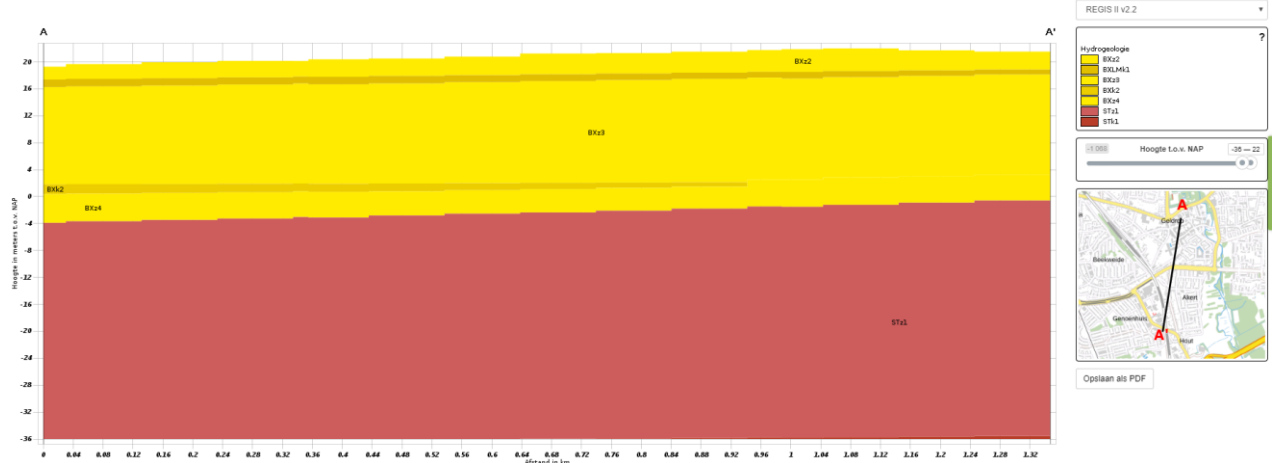
Figuur 2: Schematisch model

In figuur 2 is het schematisch model (circa 50 meter diepte) van de geologie ter plaatse van de onderzoekslocatie opgenomen.

Verticale Doorsnede REGIS II v2.2

BX: Formatie van Boxtel, ST: Formatie van Sterksel.
